Bayerisches Landesamt für
Umwelt

Radon in Innenräumen

Auswirkungen von Gebäudeabdichtungen in Bayern

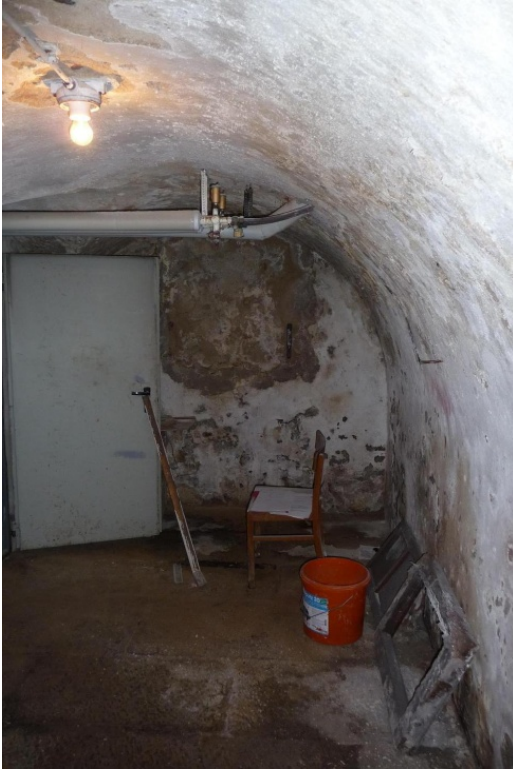
Der hohe Wert im KG Heizvorraum des Gebäudes 54004 (Abb. 11) vor der Sanierung ist höchstwahrscheinlich auf das Fehlen eines Betonbodens zurückzuführen. Hier liegt ein brüchiger und alter Natursteinplattenboden mit sehr undichten Fugen vor. In diesem Raum wurde mit einer Radonkonzentration von 3000 Bq/m^3 im Rahmen dieses Untersuchungsvorhabens der höchste aller mit Exposimetern gemessenen Werte festgestellt. Auffällig ist außerdem, dass der benachbarte Heizraum einen relativ geringen Wert aufweist. Dieser Raum besitzt einen dicht betonierten Boden und ist mit einer massiven Brandschutztür vom Heizvorraum getrennt. Weiterhin steht das Fenster im Heizraum permanent offen, so dass Luft für den Verbrennungsvorgang in der Heizungsanlage nachströmen kann. Zusammenfassend ist festzuhalten, dass der gut zum Boden abgedichtete und dauerbelüftete Heizungsraum einen relativ niedrigen Wert, der fensterlose Heizungsraum mit seinem durchlässigen Natursteinplattenboden hingegen einen sehr hohen Wert aufweist. Das Lüftungsverhalten wurde zwar protokolliert, leider ging das Exposimeter aus dem Heizraum während der Messung nach der Sanierung verloren. Weiterhin konnten die zeitaufgelösten Messungen mit Radon Scouts nicht ausgewertet werden.

Abb. 11: KG Heizvorraum mit Natursteinplatten.

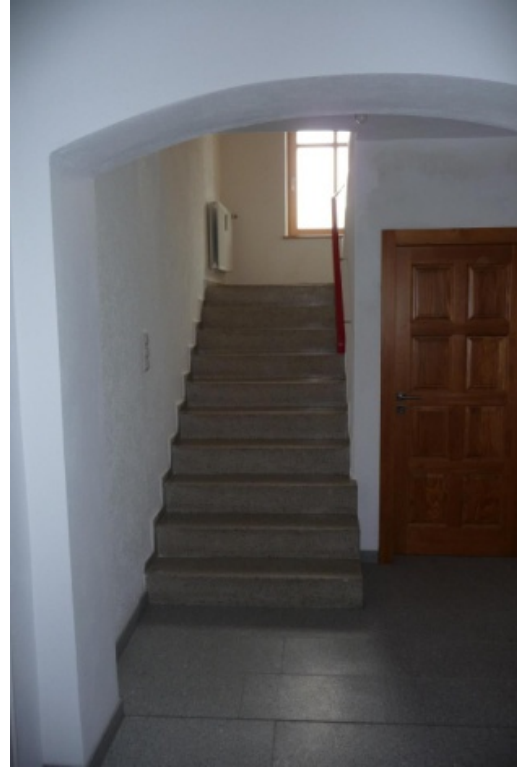
Abb. 12: Eingangsbereich mit neuer Kellertür.

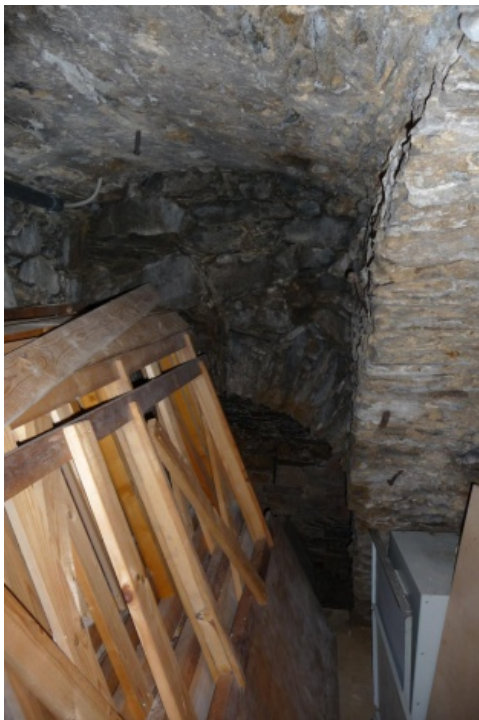
Abb. 15: Undichtes Mauerwerk, offener Kellerboden: vermutlich Radon-Haupteintrittspfad.

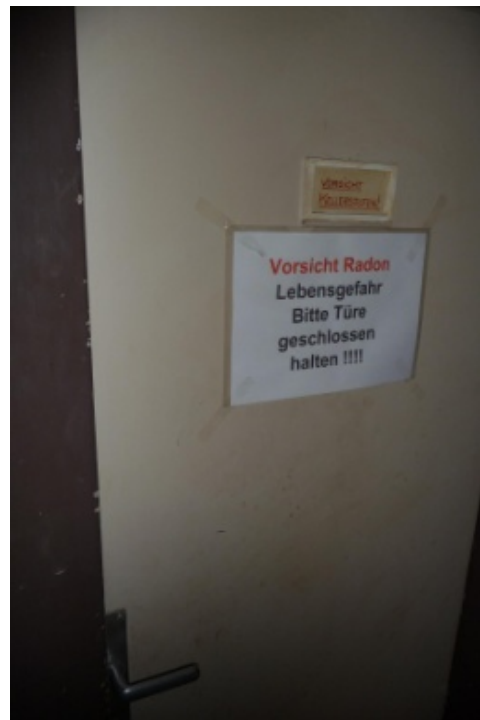
Abb. 16: Drastische und abschreckende Maßnahmen.

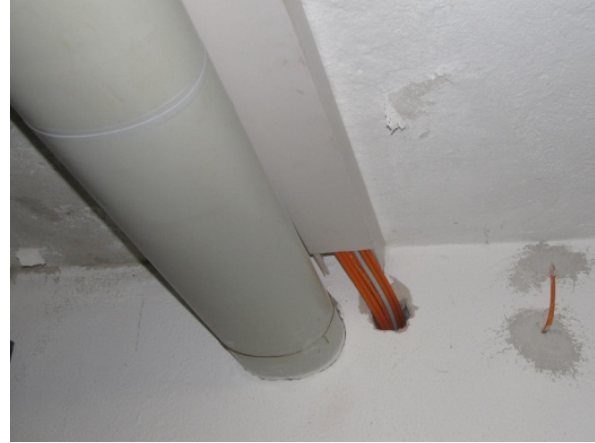
Dieses Gebäude wurde saniert mit einer vollkommenen Polystyrol-Außenwanddämmung, abdichtende Polyurethan- und Holzfaserplatten auf dem Dachboden (Abb. 17) und umfassend neuen Kunststofffenstern mit 3-Scheibenverglasung. Gebäude 54011 ist damit ein klassisches Beispiel für eine umfassende Abdichtung der Außenhülle eines Gebäudes. Das Heizsystem wurde ausgetauscht. Eine Pelletheizung ersetzt die Ölheizung. Der Heizraum besitzt nun, infolge erhöhter Belüftungsansprüche, eine Verbindung nach außen, die immer geöffnet ist. Im KG Nutzraum sind die EDV-Leitungen zu einem zum Heizraum offenen Bereich nicht abgedichtet (Abb. 18).

Abb. 18: Nicht abgedichtete Durchführung mit EDV-Leitungen.

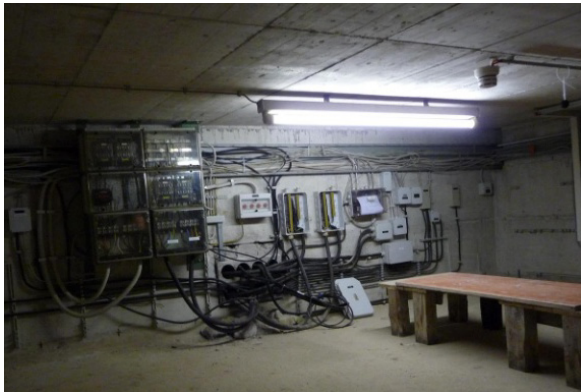
Die gemessenen KG Nutzräume 1, 2 und 3 sind zwar miteinander verbunden, da der Keller aber langgestreckt ist, liegen die Messorte weit voneinander entfernt. Im Nutzraum 1 (Abb. 34) ist eine mögliche Radonhaupteintrittsstelle, vornehmlich Durchleitungskabel für Elektroinstallationen.

Abb. 34: Kabeldurchführung nach außen in KG Nutzraum 1.

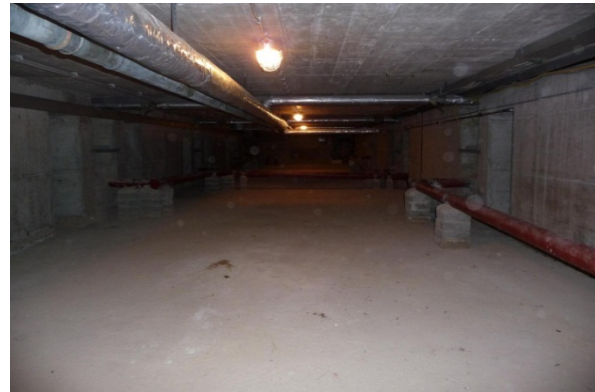
Abb. 35: Offener Übergang von KG Nutzraum 1 zu Nutzraum 2.

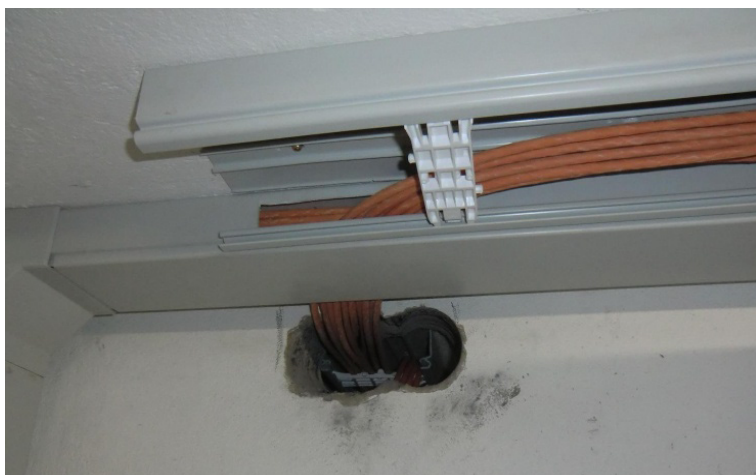
Gebäude 84004 wurde saniert mit vollständigem Fenstertausch, vollständiger Außendämmung und Aufdachdämmung. Die Ölheizung wurde durch einen Fernwärmeanschluss ersetzt. Neue EDV-Kabel wurden im Keller verlegt und zwischen den Kellerräumen unabgedichtet durchgeleitet (Abb. 38).

Abb. 38: Offene EDV-Kabeldurchgänge im Keller.
