Bayerisches Landesamt  
für Wasserwirtschaft

**Fernsehbefahrungen von  
Grundwassermessstellen**

Materialien Nr. 116 (Oktober 2004)

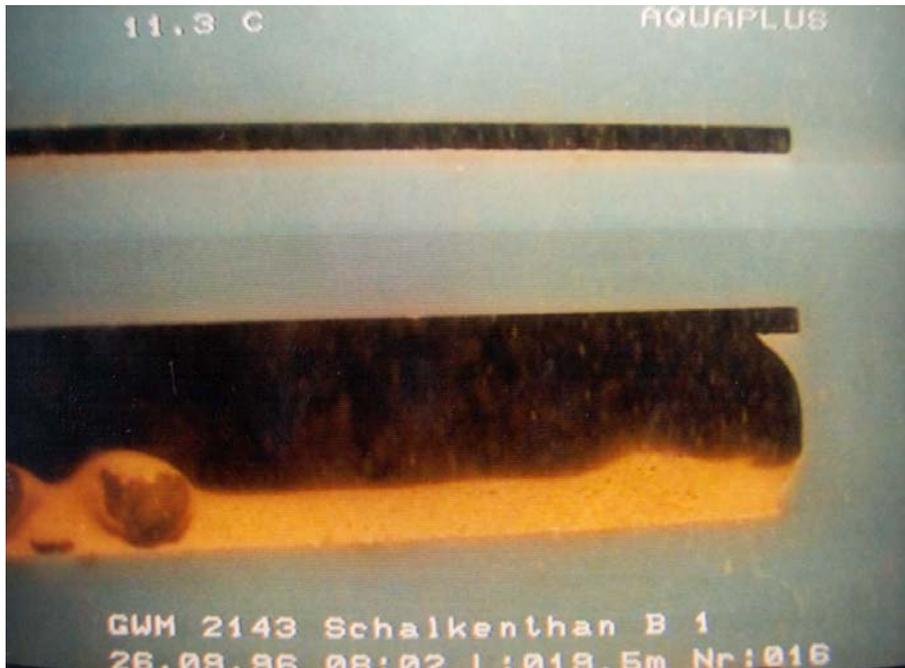
**Abb. 3** Ausgebrochene Filterrippe an Grundwassermessstelle Nr. 02143, SCHALKENTHANN B1. Die Aufnahme in 19,5 m unter Gelände zeigt, dass der Filterkies in die rd. 30 m tiefe Messstelle gefallen ist. Das Feinsandige Material ist ungeschützt weiteren Ausspülungen ausgesetzt (siehe auch 15.1.2)

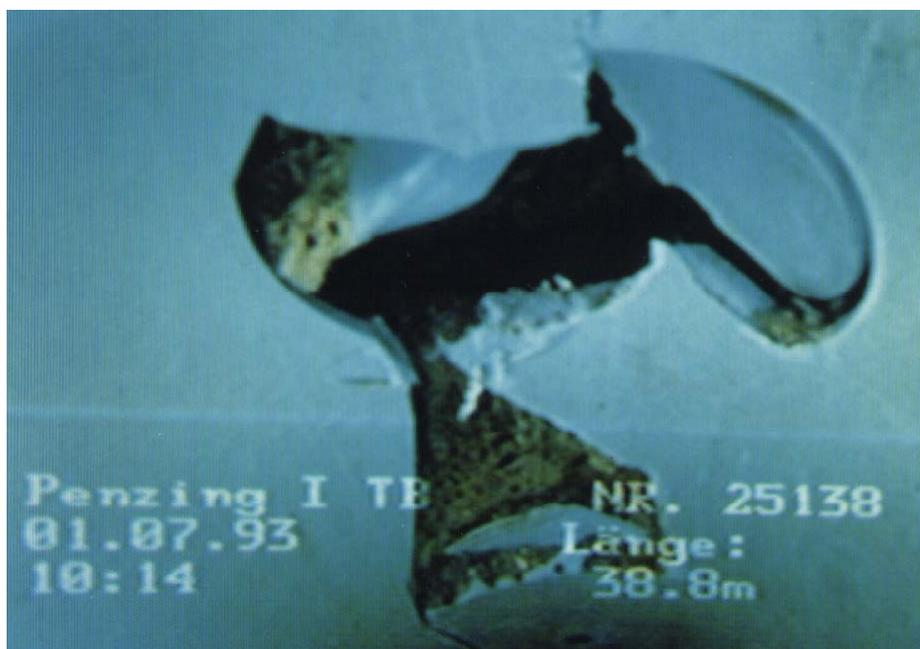
**Abb. 4** Beschädigtes Vollrohr einer Tertiärmessstelle, aufgenommen vor einem Sanierungsversuch; Der Grundwasserstand ist hier in rd. 11 Jahren um über 23,9 m angestiegen. Grundwassermessstelle Nr. 25138, PENZING I TB 822 (siehe auch Abb. 25 und Abb. 26 )

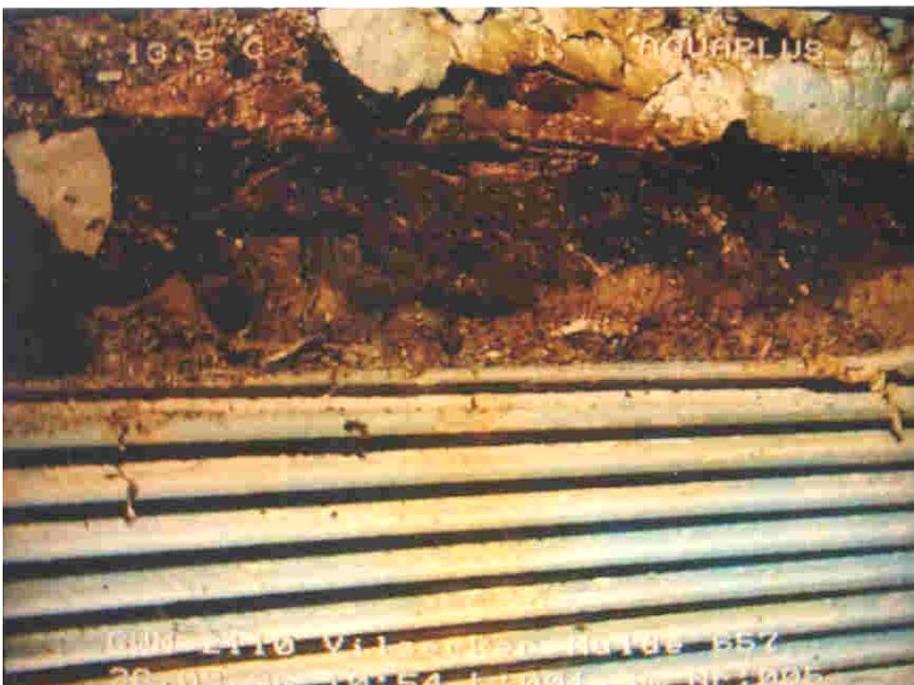
**Abb. 13** Offene (nicht verschraubte oder gerissene) Rohrverbindung. Messstelle Nr. 02110, FREIHUNGSAND II

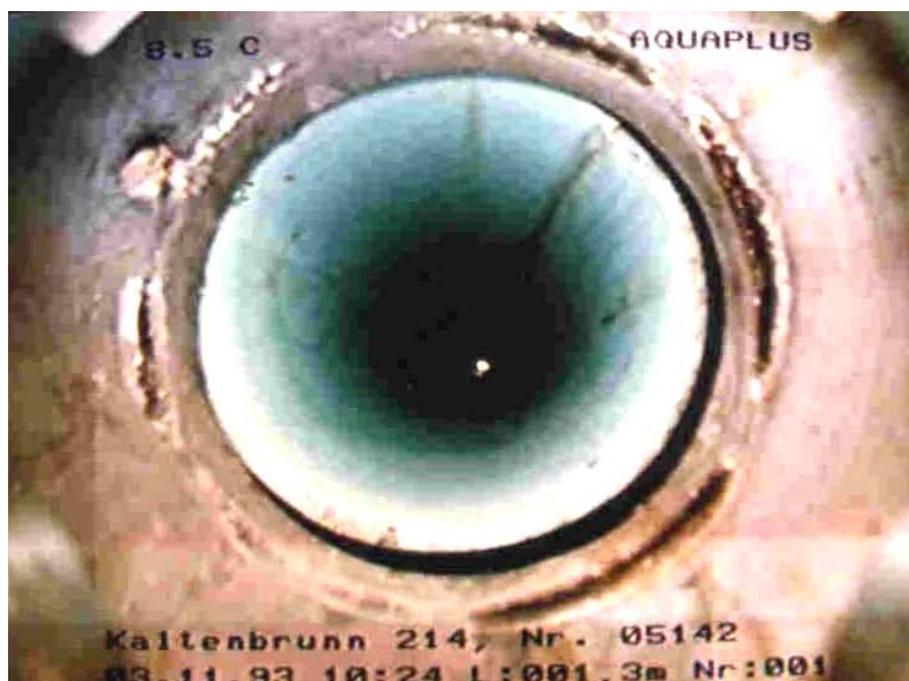
**Abb. 14** Standrohr nicht verschraubt. Messstelle Nr. 05142, KALTENBRUNN 214

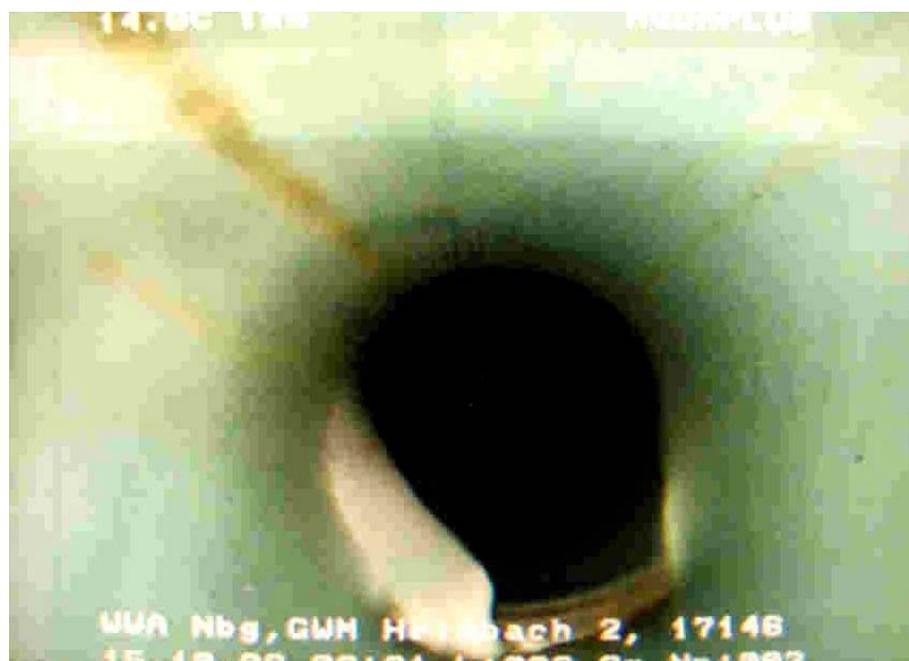
**Abb. 15** Rohrübergang deformiert. Messstelle Nr. 17146, HEIMBACH 2 981

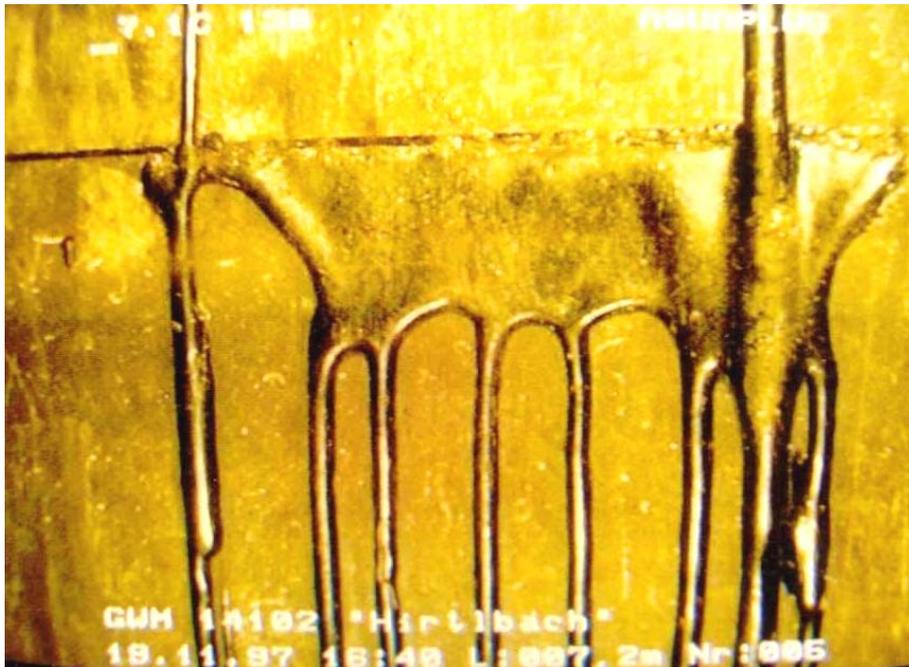
**Abb. 16** An der Muffenverbindung herausgepressten Bitumen-Dichtmittel. Messstelle Nr. 14102, HIRTLBACH

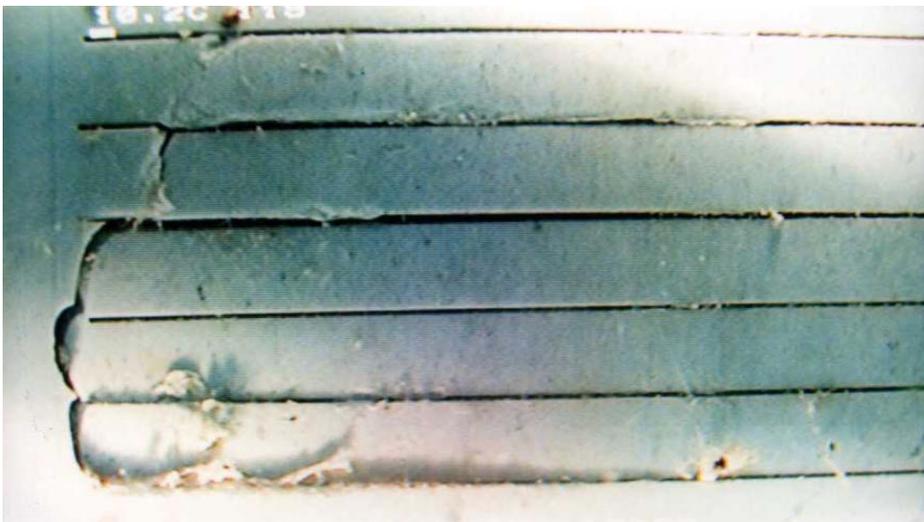
Eine mögliche Ursache für derartige Filterbrüche kann z. B. ein unsachgemäßer Einsatz der Kettenzange im Bereich der Filterlamellen sein (Abb. 21). Da in diesem Bereich die Rohre geschwächt sind, können die hohen Druckkräfte beim Zusammenschrauben der Rohre ein Brechen der Lamellen bewirken. Bereits ein leichtes Einreißen der PVC-Lamellen wird später durch Druckkräfte des Filterkieses und den Gebirgsdruck zu einer Vergrößerung des Risses und möglicherweise zum Einsturz der Messstelle führen. Aus diesem Grund sollten derart beschädigte Filterrohre nicht eingebaut, sondern von der Bohrstelle entfernt werden.

**Abb. 18** Beschädigung im Bereich der Filterlamellen. Messstelle Nr. 16223, HOHENLINDEN 904

Eine Sanierung der gebrochenen Filter ist heute mittels Innenrohrmanschetten möglich. Dabei wird ein mehrlagiges Edelstahlblech mit Gummidichtung im Schadensbereich eingebracht und mit Hilfe einer Arretierungsmanschette an der Rohrwand fixiert. Die an den Enden abgeschrägte Manschette bewirkt eine Rohrverengung von etwa 8 mm (nach [ 3 ]).

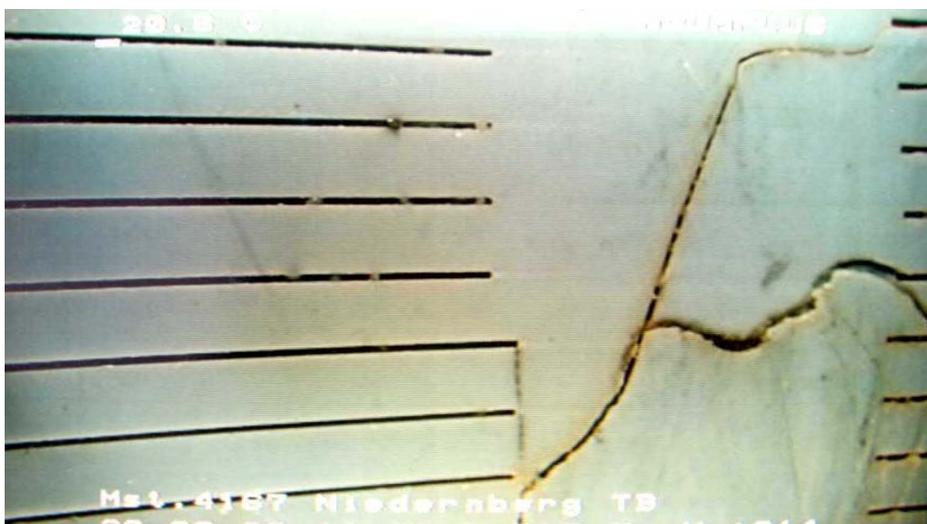
**Abb. 19** Beschädigung im nicht geschlitzten Filterrohrbereich. Messstelle Nr. 04167, NIEDERNBERG TB

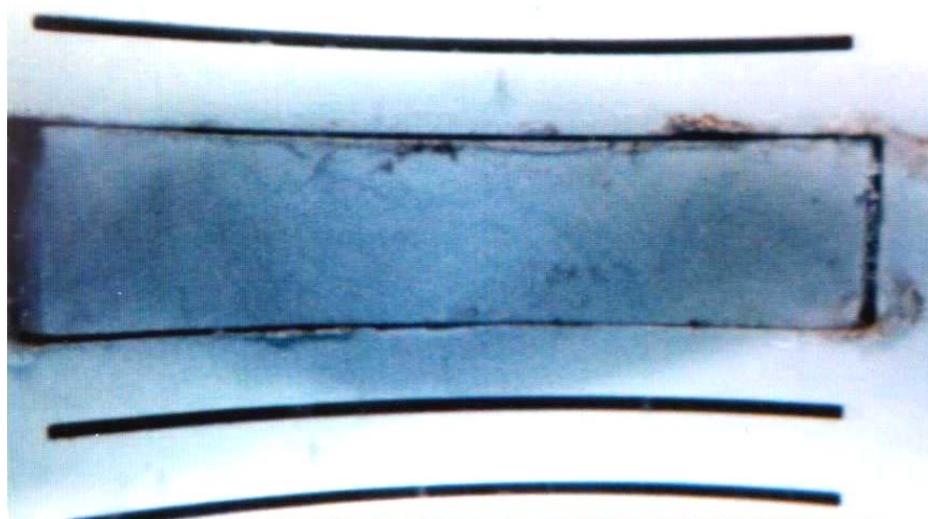
**Abb. 20** Geflickte Filterlamelle. Messstelle Nr. 24119, SANDPLATZ 793

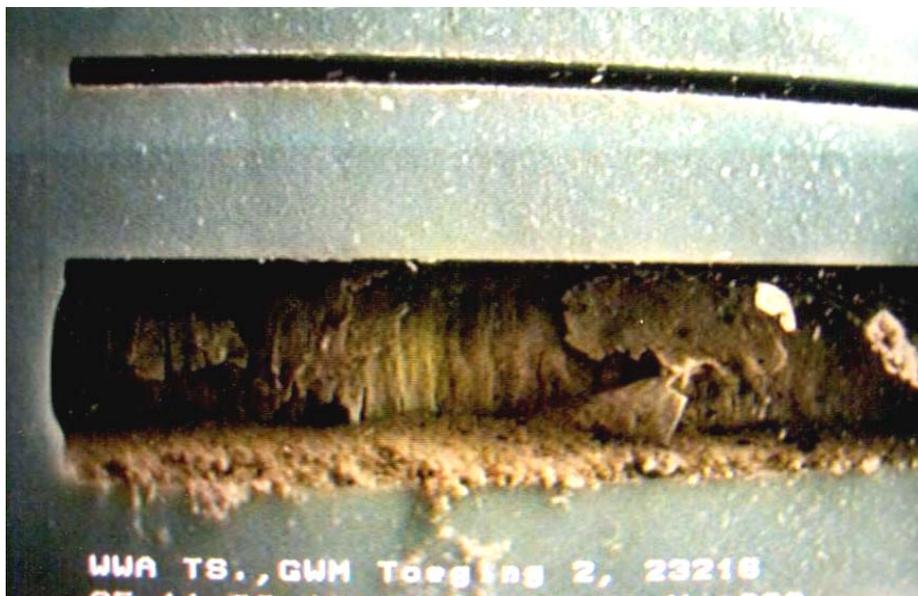
**Abb. 23** Blick auf die Bohrlochwand durch eine herausgebrochene Filterlamelle. Der Filterkies fehlt. Messstelle Nr. 23216, TOEGING 2 924

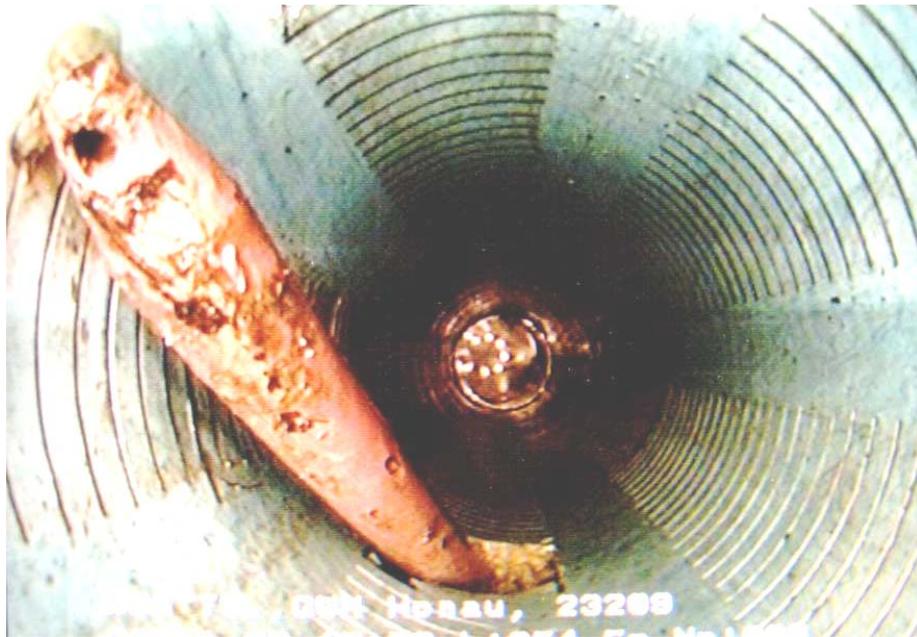
Die Fernsehbefahrungen zeigten, dass Filterbereiche auch durch herabfallende Gegengewichte von Schreibgeräten beschädigt wurden (Abb. 24, Abb. 25). Bei der Tertiärmessstelle PENZING (Abb. 25) hatte dies zur Folge, dass der Tertiär-Wasserspiegel um rd. 12 m anstieg (Abb. 26).

**Abb. 24** Durch Fremdgegenstand verursachtes Loch in der Filterwand. Messstelle Nr. 23209, HONAU 915

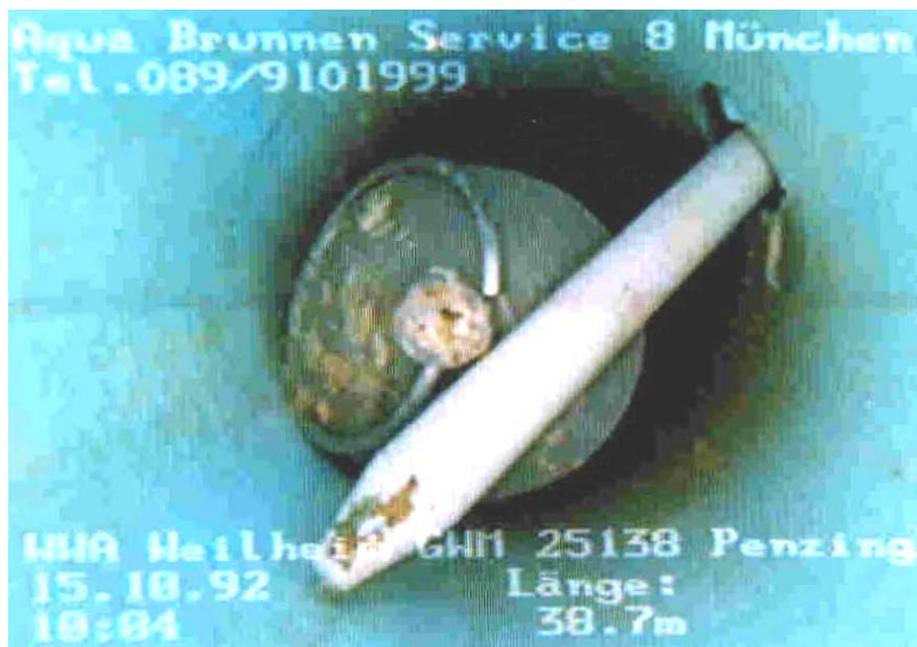
**Abb. 25** Ein vom Schwimmer abgelenktes Gegengewicht eines Schreibgeräts verursachte ein Loch in der Wand des Vollrohrs; Messstelle Nr. 25138, PENZING I TB 822. Der Schwimmer war trotz hoher Auftriebkraft in einer Tiefe von 38,7 m unter Messpunkt eingeklemmt. Der Wasserspiegel befand sich zum Zeitpunkt der Fernsehbefahrung (15.10.92).

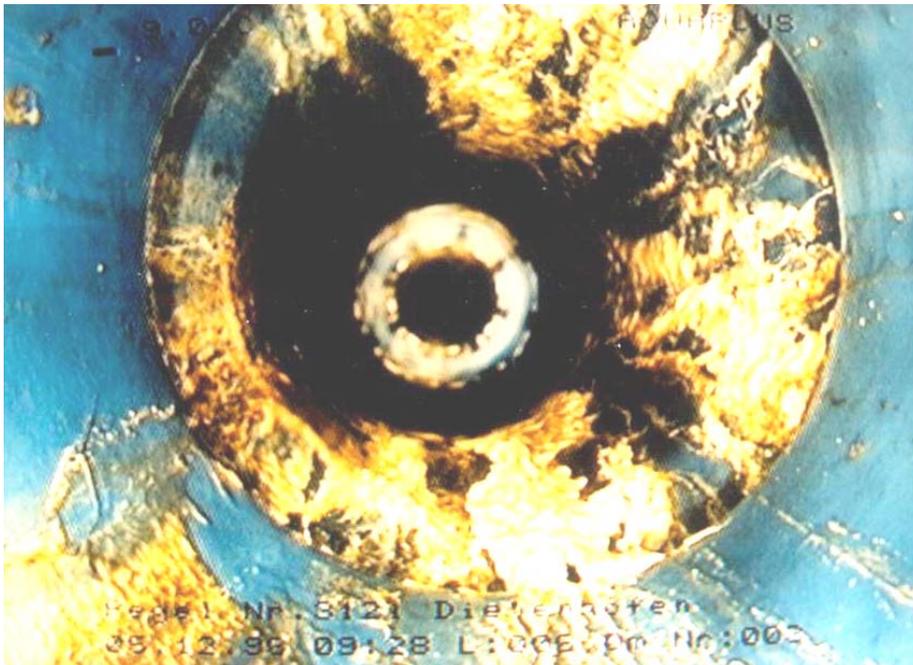
Undichte Vollrohrverbindungen werden mit Fernsehbefahrungen nur dann erkannt, wenn sich durch die Vermischung der verschiedenen Grundwässer in Nähe der Verschraubungen „Verockerungen“ bzw. schwarze Ausfällungen bilden oder aber das Eindringen des Wassers direkt beobachtet werden kann. Die Auswertungen zeigten, dass die durch die Undichtigkeiten verursachten Ablagerungen meist nicht, wie man erwarten könnte, an schlecht verschraubten Rohrverbindungen festgestellt wurden, sondern teilweise auch an komplett verschraubten Muffen (Abb. 27, Abb. 28, Abb. 29, Abb. 30).

**Abb. 27** Undichte Rohrverbindung mit Ablagerungsfähne. Messstelle Nr. 03121, DIETENHOFEN

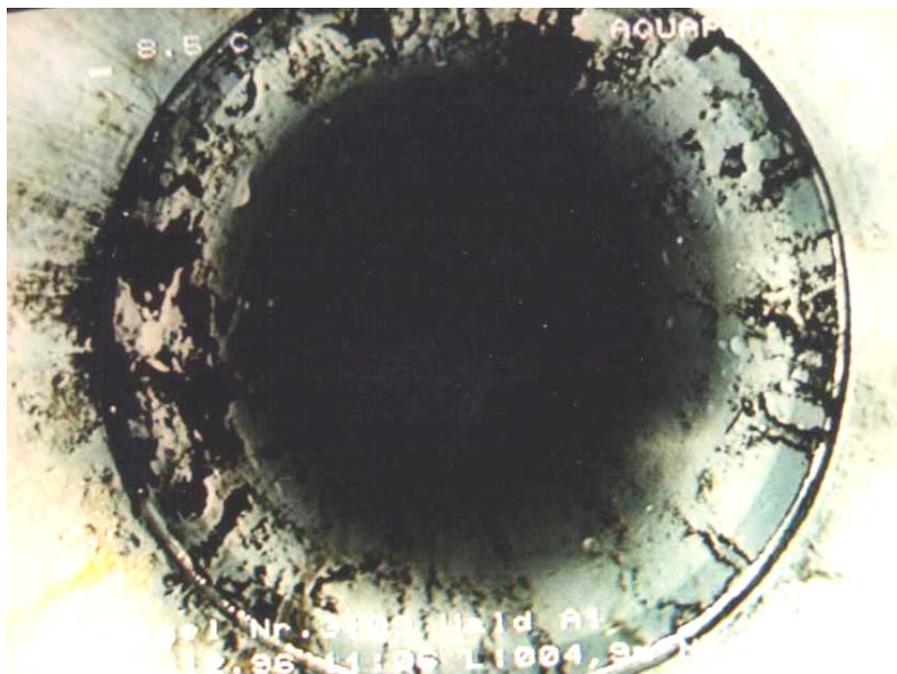
**Abb. 28** Schwarze (wahrscheinlich organische) Ablagerungen an einer fest verschraubten, aber undichten Rohrverbindung in 4,9 m Tiefe. Messstelle Nr. 03109, WALD/A1-TIEFBR 697

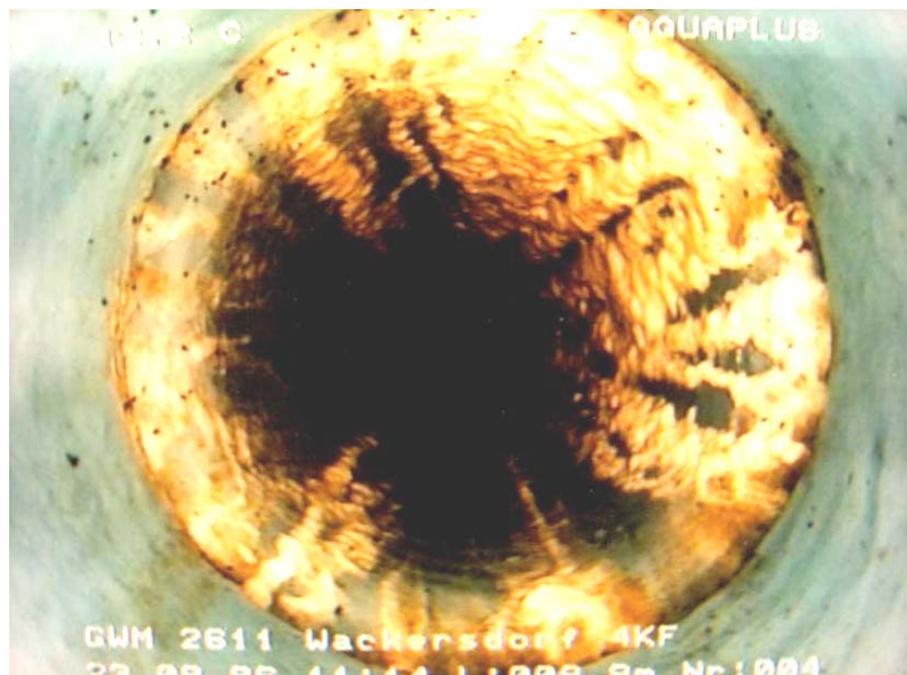
**Abb. 29** Undichte Rohrverbindung mit Ablagerungsfähne. Messstelle Nr. 02611, WACKERSDORF 4KF

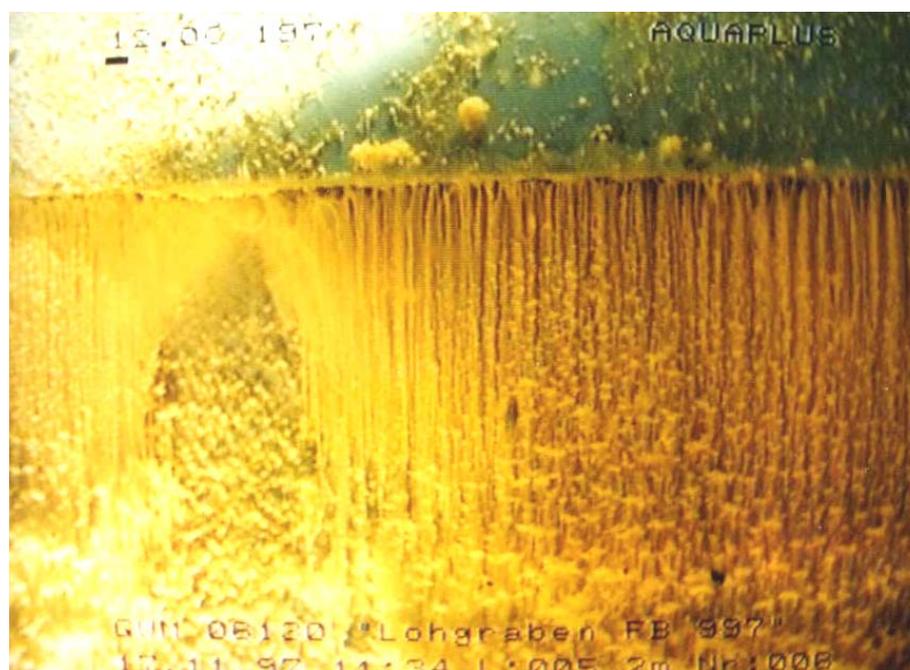
**Abb. 30** Undichte Rohrverbindung mit Ablagerungsfähne. Messstelle Nr. 06130, LOHGRABEN B FLBR 997

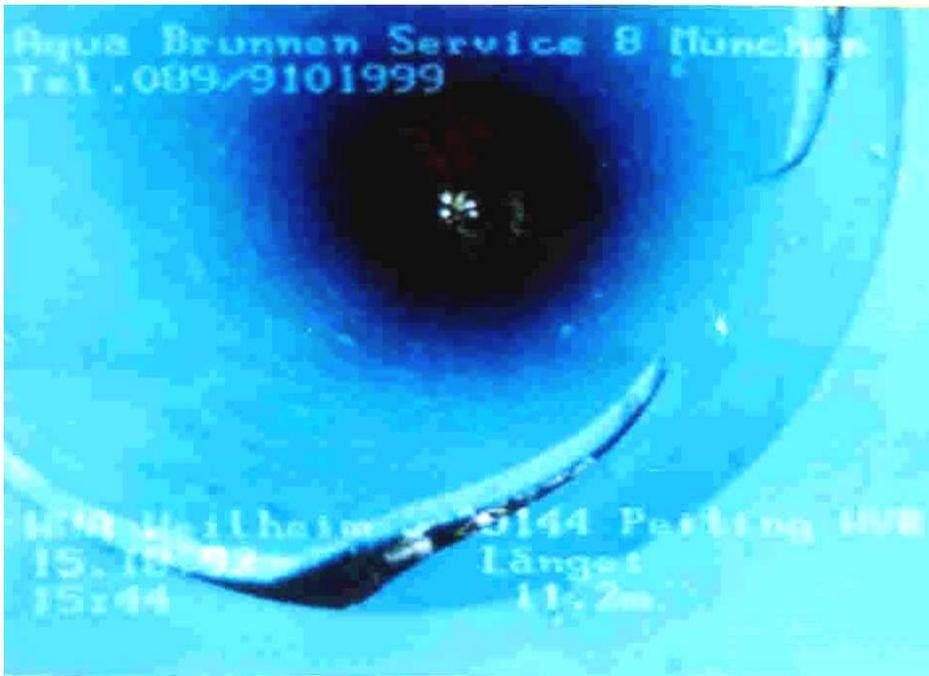
**Abb. 31** Das Vollrohr ist in 11,2 m Tiefe gerissen und nur noch durch eine kleine Materialbrücke verbunden. Messstelle Nr. 25144, PEITING WV 872 TR

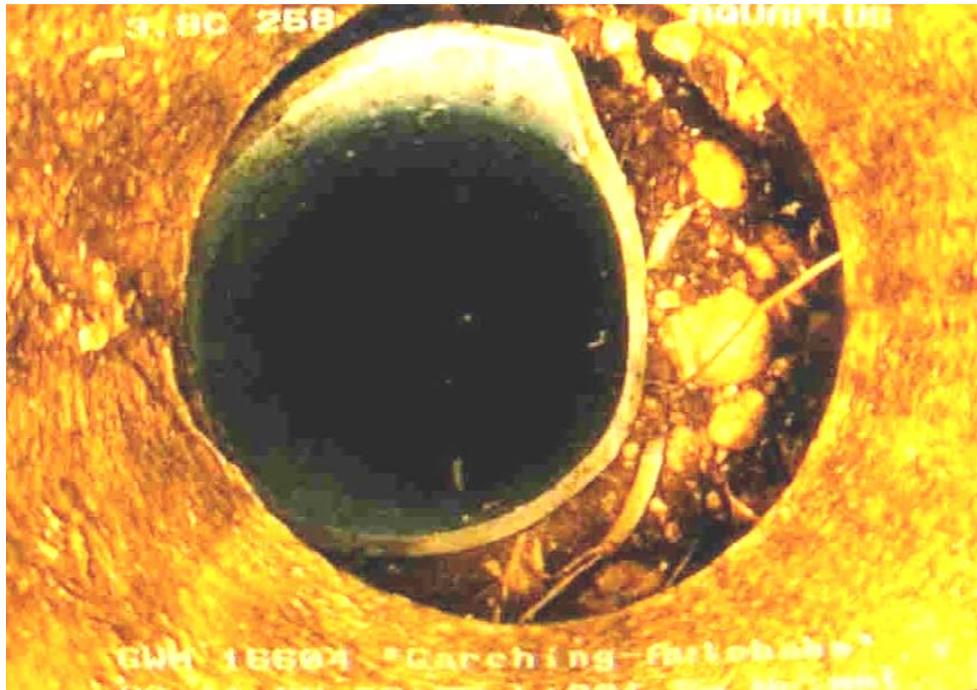
An 13 Messstellen wurden mit den Fernsehbefahrungen komplette Rohrabbrüche dokumentiert. Dieses vollständige Abreißen des Vollrohres wurde in oberflächennahen, wie auch in tieferen Bereichen beobachtet (Abb. 32, Abb. 33). Die Bruchstellen liegen im allgemeinen nicht im Bereich der Muffenverbindungen, sondern im glatten Vollrohrbereich.

**Abb. 32** Rohrbruch mit seitlichem Versatz. Messstelle Nr. 16604, GARCHING-AUTOB. G4A

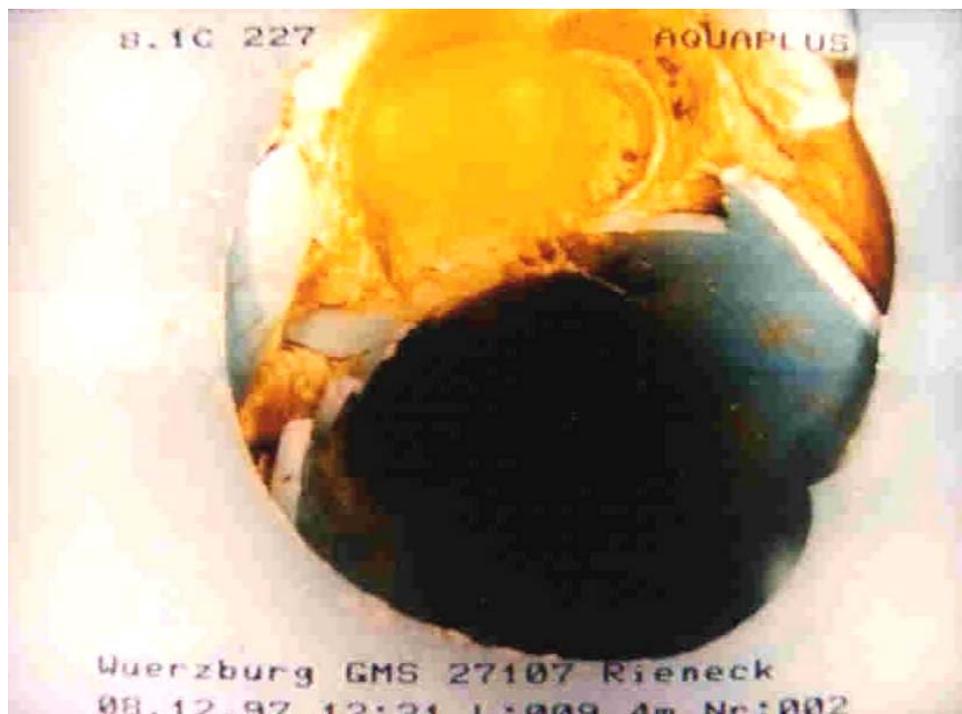
**Abb. 33** Rohrbruch mit seitlichem Versatz in einer Tiefe von 9,4 m unter Gelände. Messstelle Nr. 27107, RIENECK, Ausbautiefe 117 m

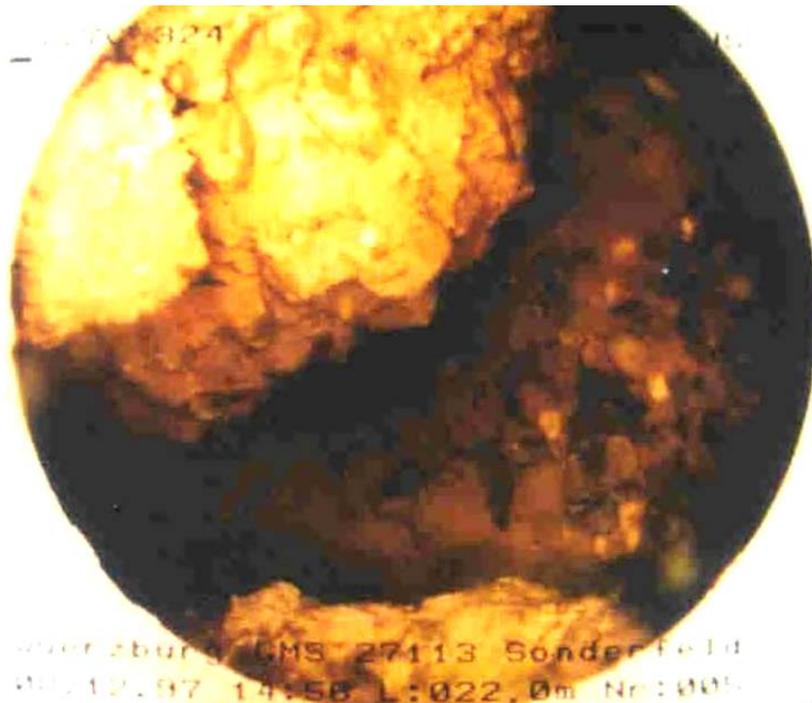
**Abb. 34** Das Vollrohr ist 22 m unter Gelände abgerissen, die Messstelle darunter zusammengestürzt. Messstelle Nr. 27113, SCHONDERFELD 213, Ausbautiefe 88 m unter Gelände

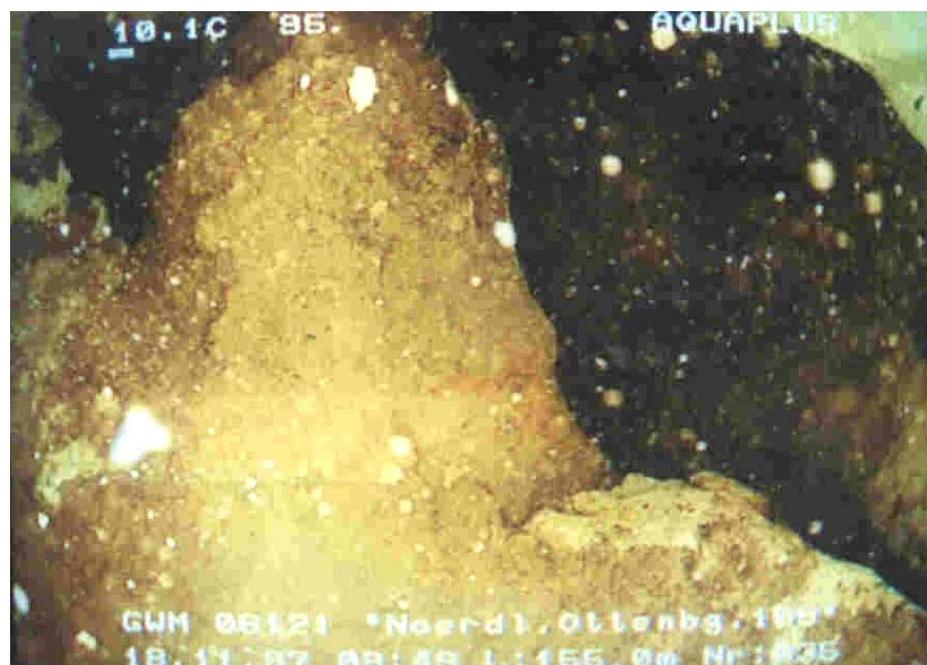
**Abb. 35** Blockierter Bohrlochquerschnitt durch Herausbrechen eines Stücks des anstehenden Felsens in 155 m Tiefe. Offene Bohrung der Messstelle Nr. 06121, NORDL.OTTENBERG C 199, Endteufe 255 m

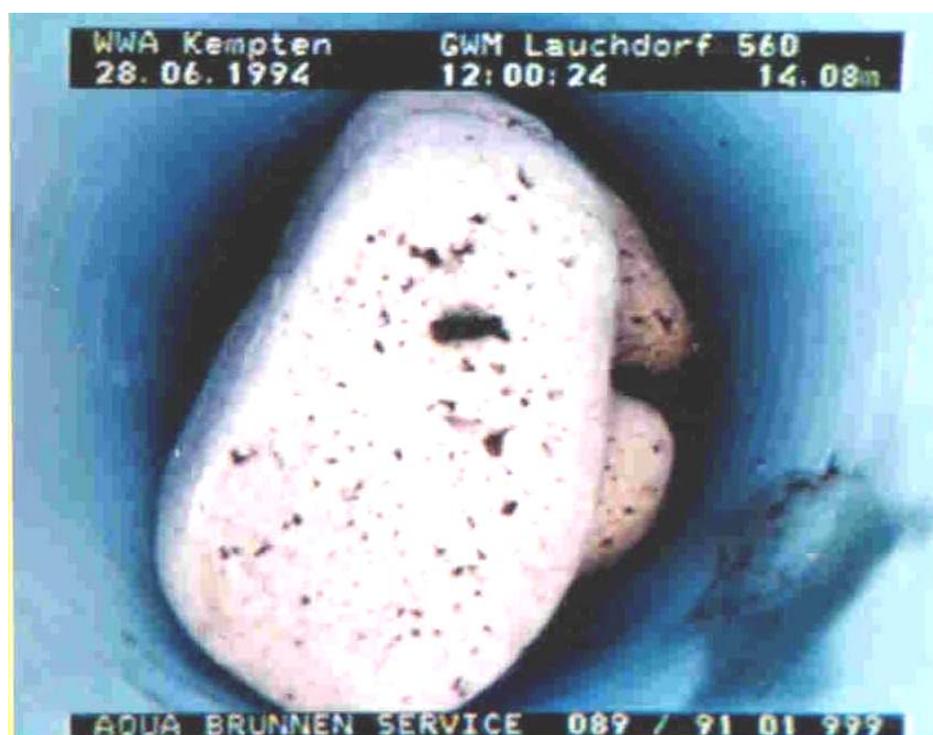
**Abb. 36** Durch Steine blockiertes Beobachtungsrohr. Messstelle Nr. 13112, LAUCHDORF 560

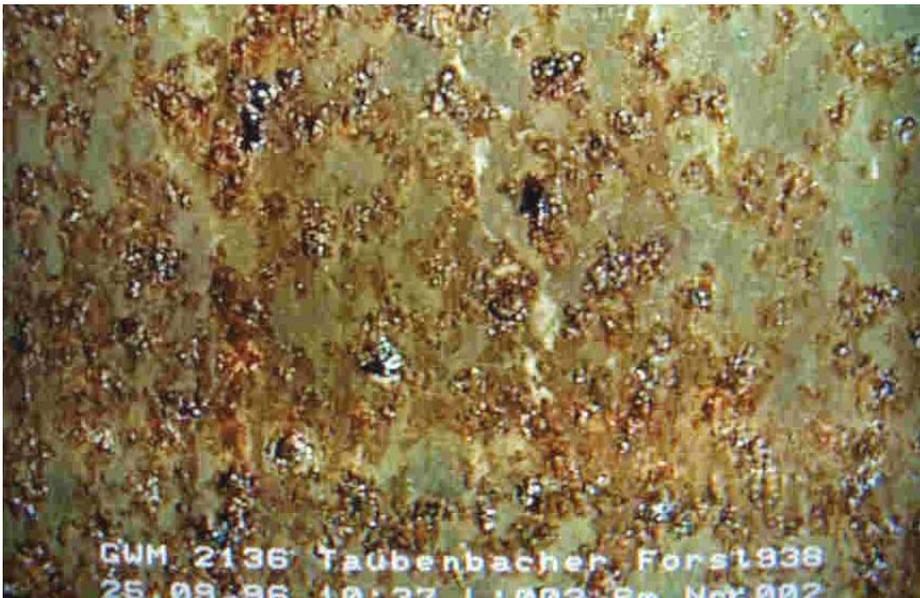
Die Auswertung der Fernsichtbefahrungen ergab, dass an 26 Messstellen Korrosionserscheinungen an der Verrohrung bestehen, wie z.B. Rost an Stahlrohren (Abb. 37), Abblättern oder Blasenbildung an beschichteten Stahlrohren (Abb. 38), Korrosion an bituminierten Stahl- oder Kupferrohren u. ä., bis hin zu vollkommen korrodierten Stahlrohren (Abb. 39). Starke Korrosionen können bewirken, dass Messgeräte mit Schwimmer hängen bleiben, und so die Messwerte verfälschen.

**Abb. 37** Rost am Stahlrohr. Messstelle Nr. 02136, TAUBENB.FORST C 938

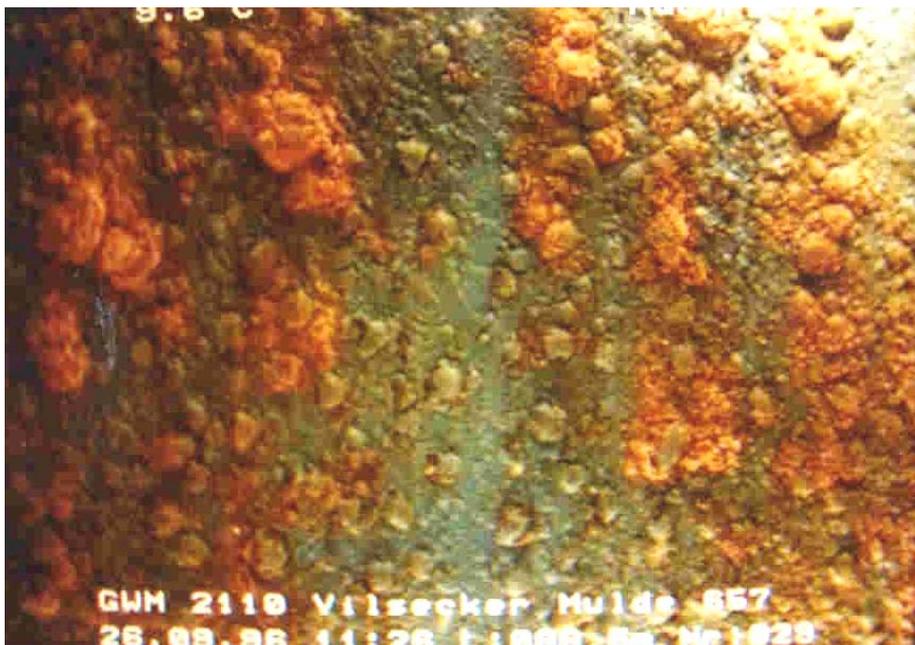
**Abb. 38** Blasenbildung an beschichtetem Stahlrohr. Messstelle Nr. 02110, FREIHUNGSAND II 657

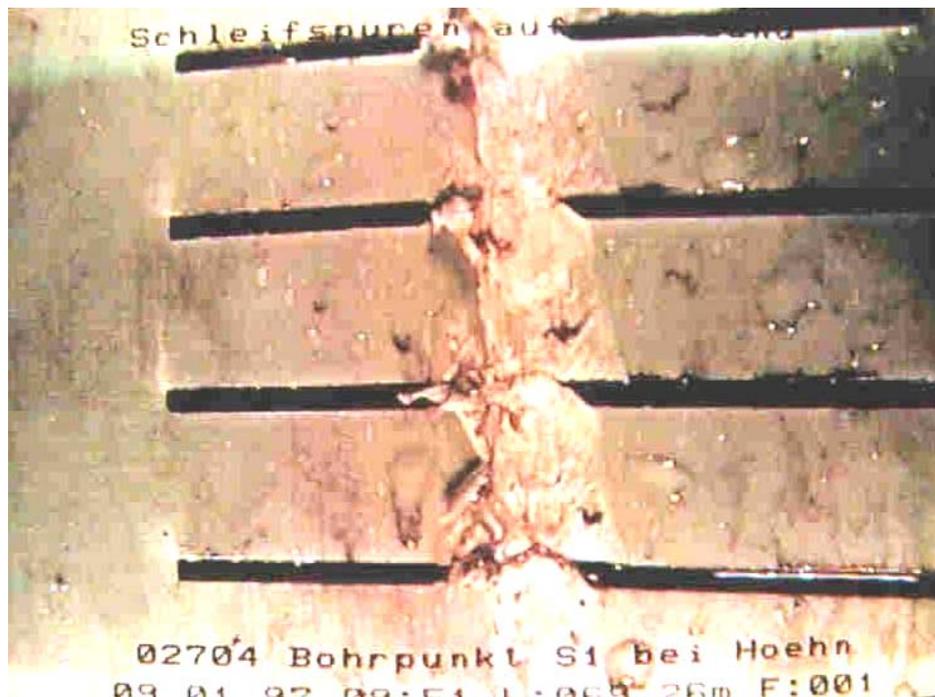
**Abb. 40** Kratzspuren im Filterrohrbereich in 26 m Tiefe. Messstelle Nr. 10140, HOEHN (S1)

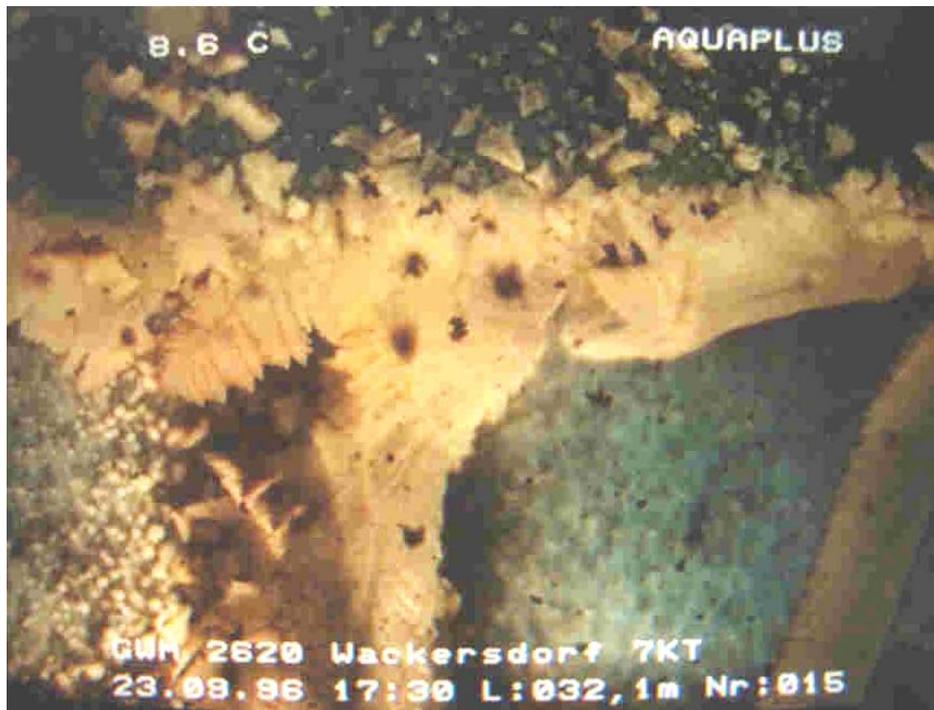
Häufig festgestellte Mängel sind braune Ablagerungen an den Innenwänden der Filter- bzw. Vollrohre und in den Filterschlitz, die teilweise nicht ganz korrekt als Verockerungen bezeichnet werden (Abb. 45). Die Ablagerungen werden verursacht durch chemische Ungleichgewichte, die bei der Mischung unterschiedlicher Grundwässer entstehen. Sie bestehen meistens aus Eisenoxiden (Verockerungen) und Manganoxiden. In Ausnahmefällen bilden sie große Kristalle wie in Abb. 46.

**Abb. 46** Kristalle an der Rohrwand der Messstelle Nr. 02620, WACKERSDORF 7KT

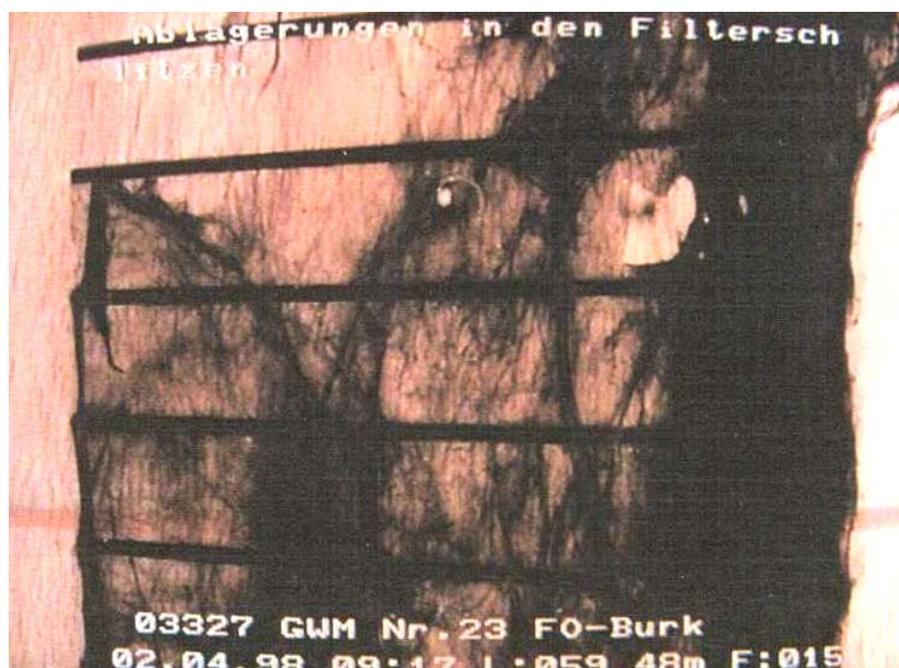
**Abb. 47** Netzartige, schwarze Ablagerungen an alten Holzrohren. Messstelle Nr. 05168, Burk 23

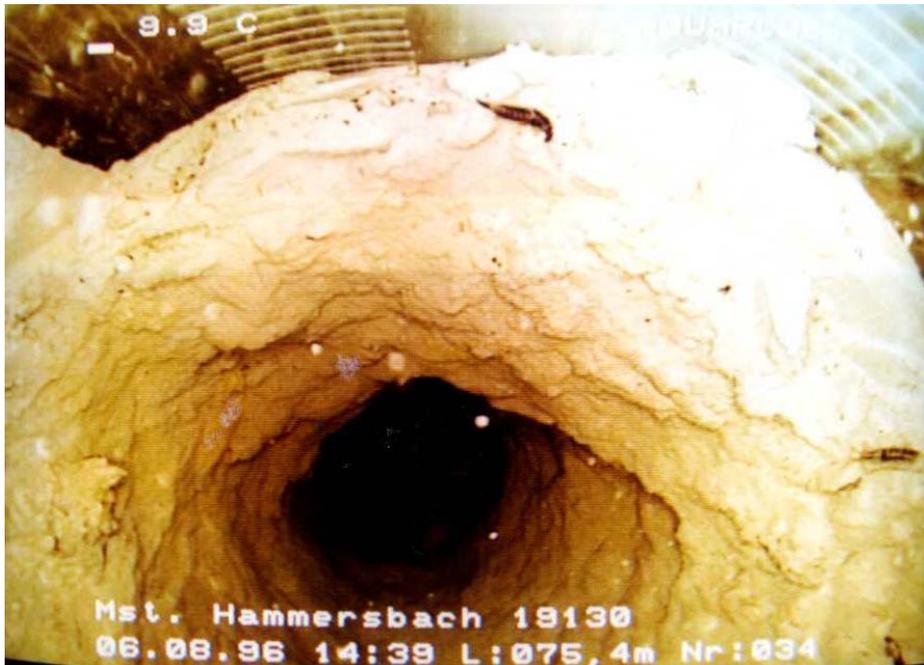
**Abb. 50** Starke Ablagerungen in der Messstelle Nr. 19130, HAMMERSBACH 696. Die Fernsehbefahrung musste in 75 m Tiefe abgebrochen werden. Auf der Ablagerung befinden sich Krebse oder Insektenlarven

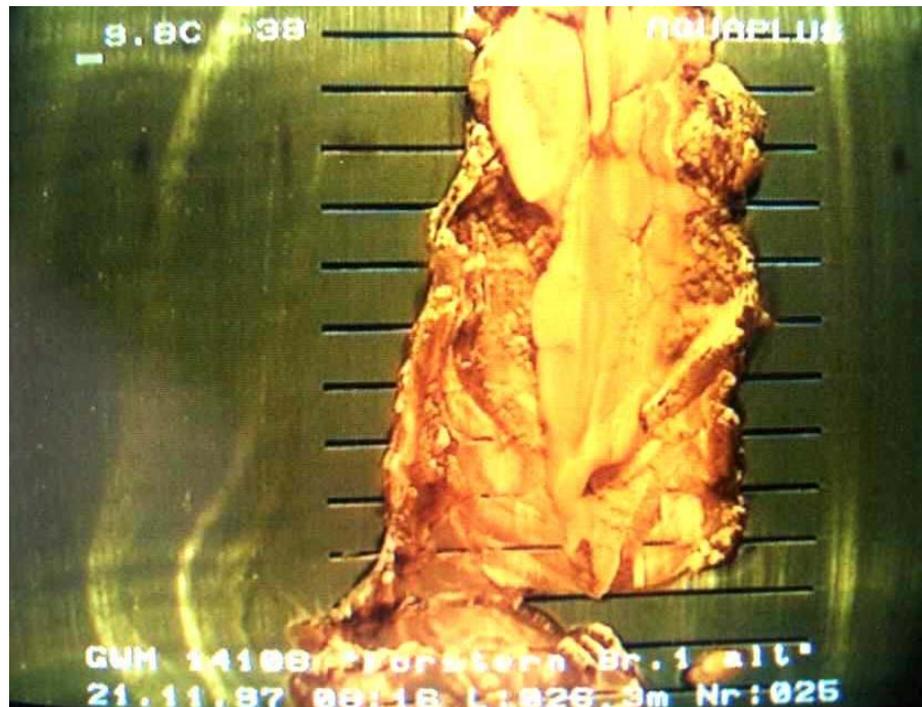
**Abb. 52** Künstliche Ablagerungen in 28 m Tiefe. Messstelle Nr. 14108, FORSTERN BR. 1 alt

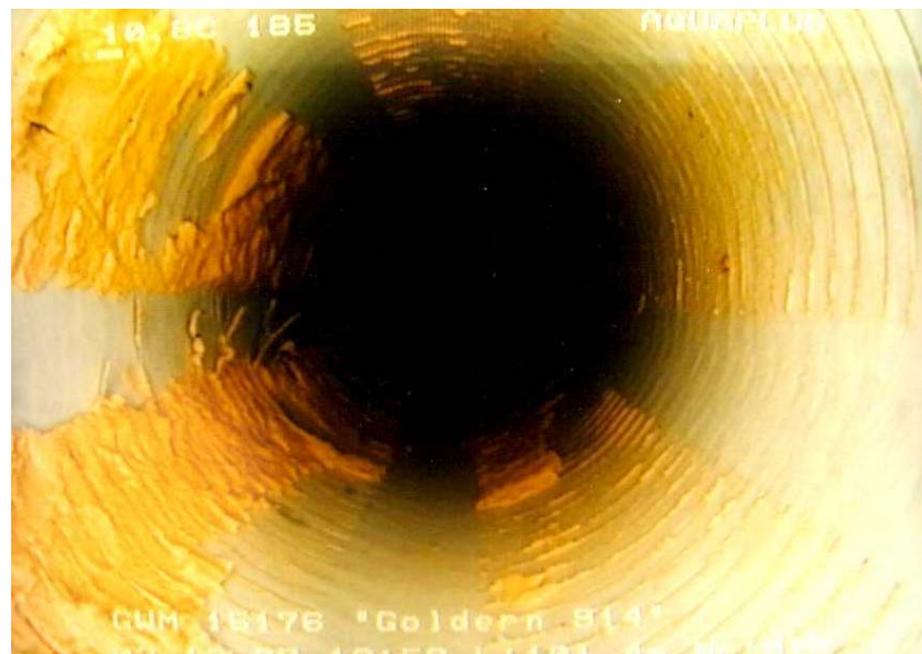
**Abb. 53** Deutliche Ablagerungen im Filterbereich in 101 m Tiefe; viele Filterschlitze sind geschlossen. Messstelle Nr. 15176, GOLDERN 914

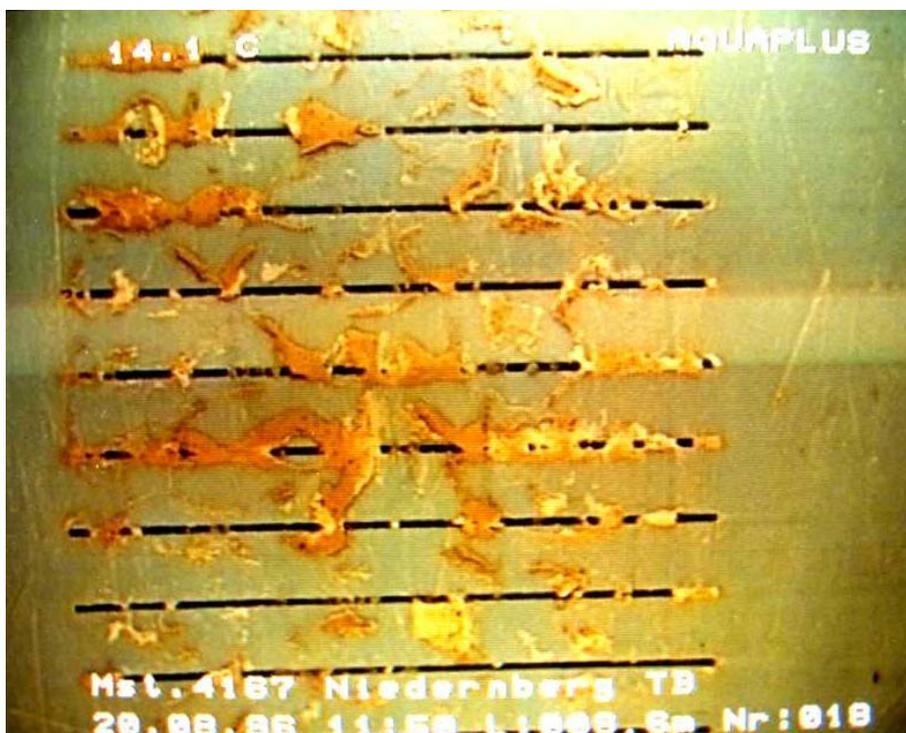
**Abb. 55** Geringe Ablagerungen, Filterschlitz frei. Messstelle Nr. 04167, NIEDERNBERG TB

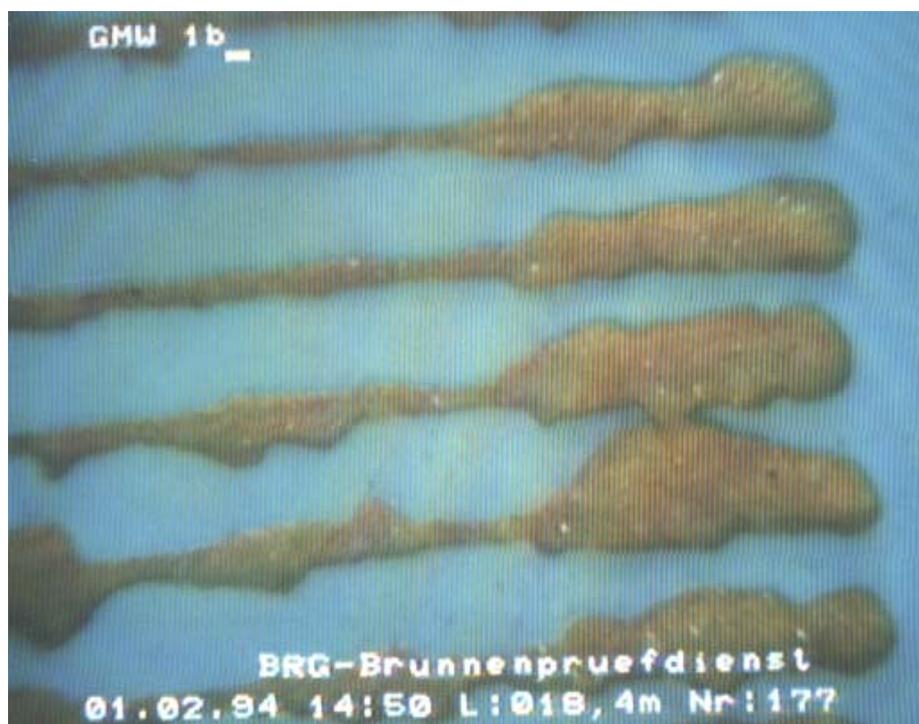
**Abb. 58** Vollständig geschlossene Schlitz in 18,4 m Tiefe. Die Bauabnahme wurde hier verweigert. Die Messstelle wurde verfüllt und neu gebaut; Bohrung GwM 1b

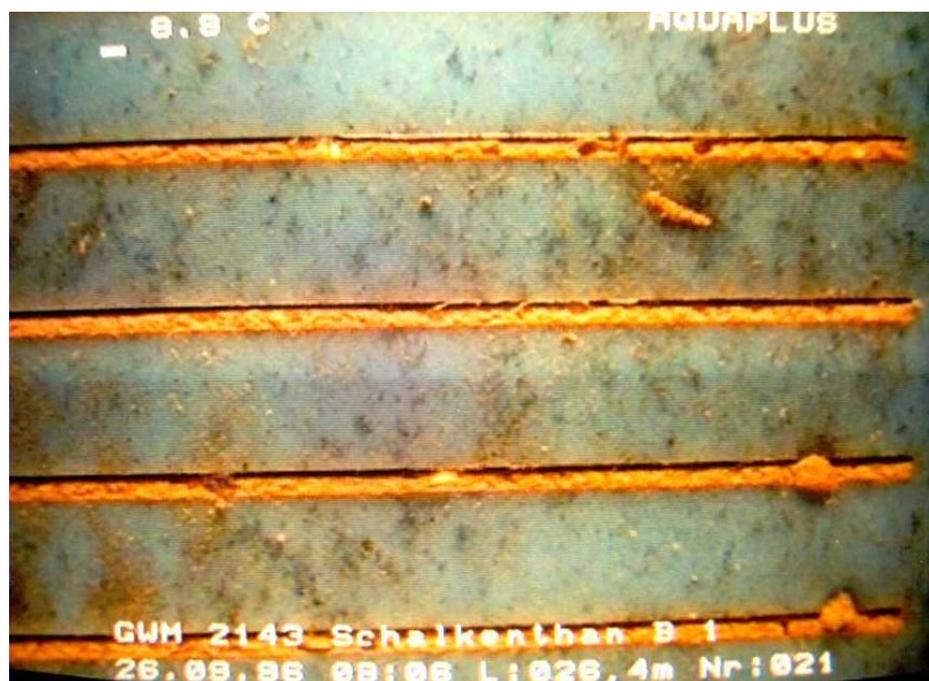
**Abb. 59** Stark verengte Schlitz in 26 m Tiefe, Messstelle Nr. 02143, SCHALKENTHANN B1

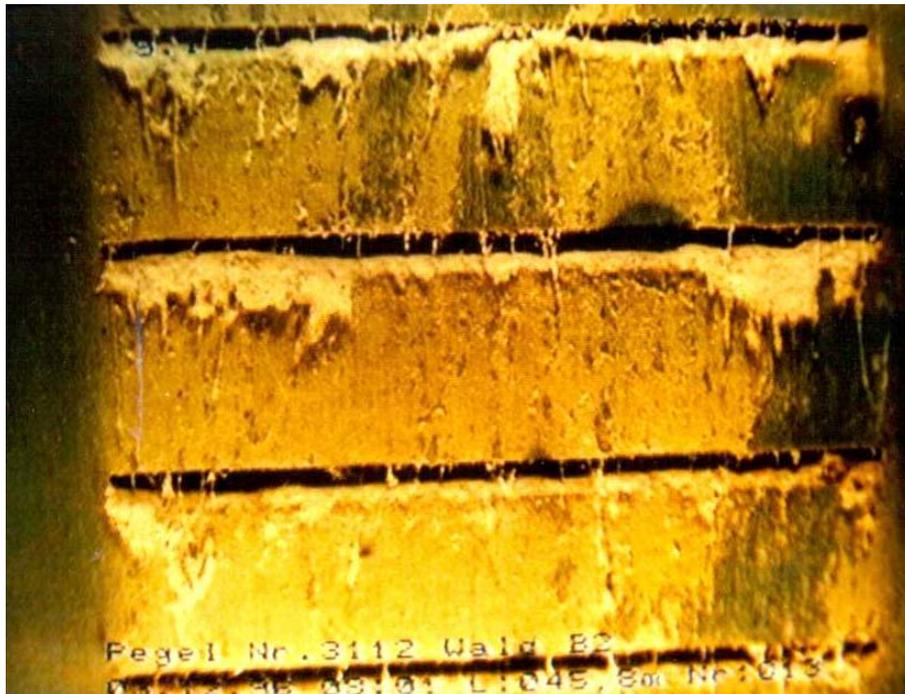
**Abb. 60** Leicht verengte Schlitz in 45 m Tiefe, Messstelle Nr. 03112, WALD/B2-FLACHBR 763
