Bayerisches Landesamt  
für Wasserwirtschaft

**Fernsehbefahrungen von  
Grundwassermessstellen**

Materialien Nr. 116 (Oktober 2004)

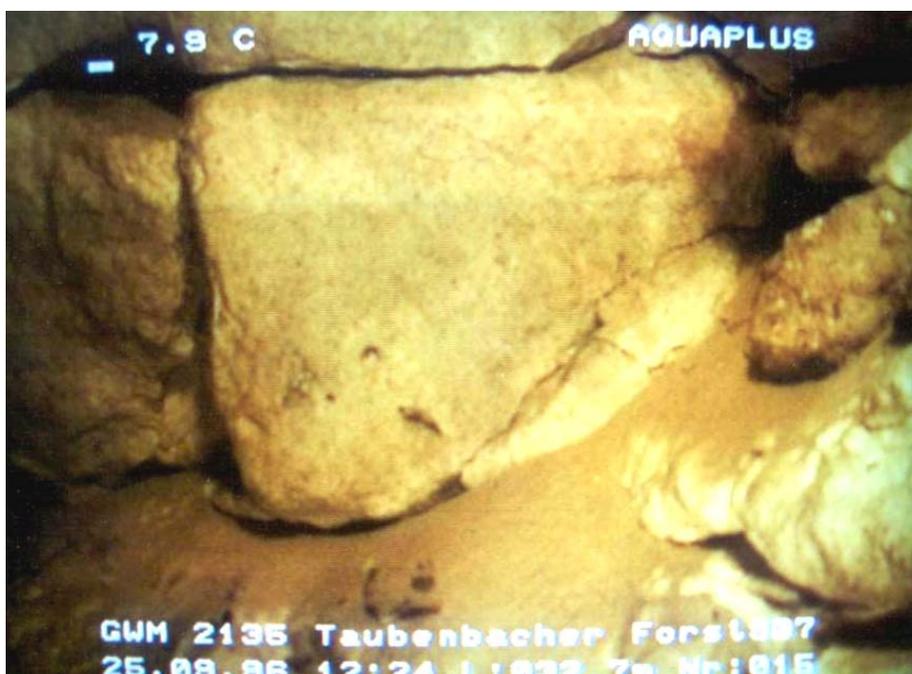
**Abb. 63** Radialer Blick auf einen kleinen Karsthohlraum mit hoher Sandführung in 32,7 m Tiefe. Offene Bohrung mit 24 m Auflandung. Messstelle Nr. 02135, TAUBENB.FORST B 937

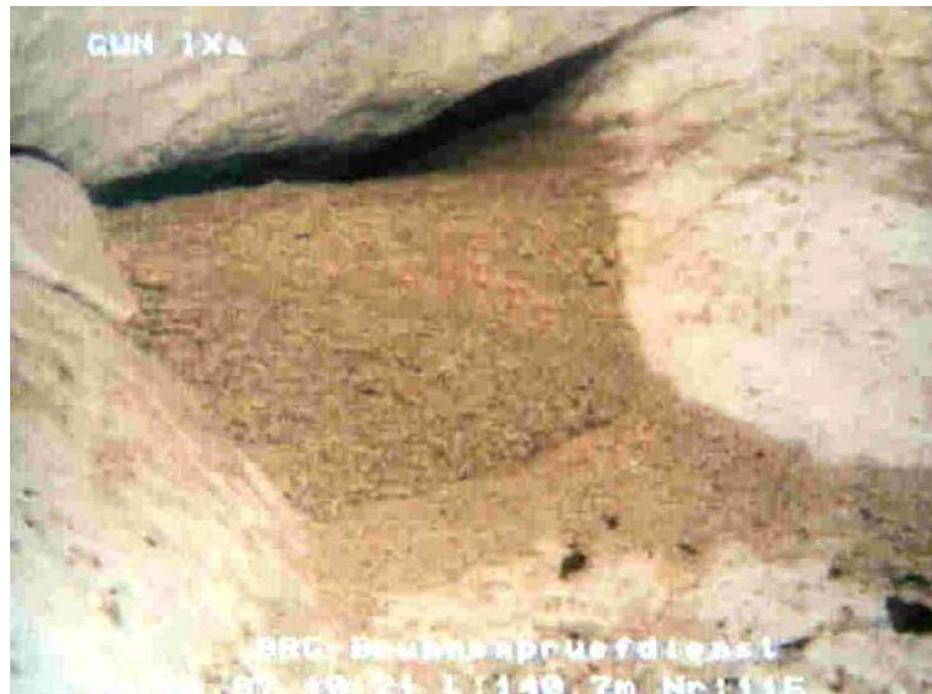
**Abb. 64** Ein kleiner Karsthohraum mit hoher Sandführung in 140 m Tiefe in der offenen Bohrung der Messstelle Nr. 09289, WERTINGEN (artesisch gespannt)

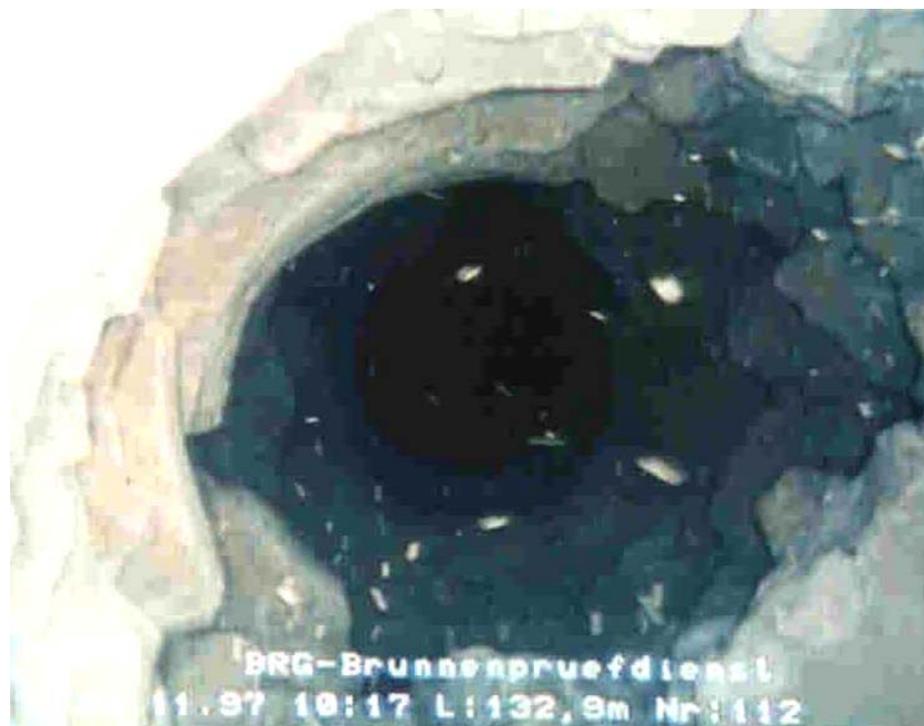
**Abb. 65** Offene Bohrung mit Felsausbrüchen. Messstelle Nr. 09289, WERTINGEN (Artes.)

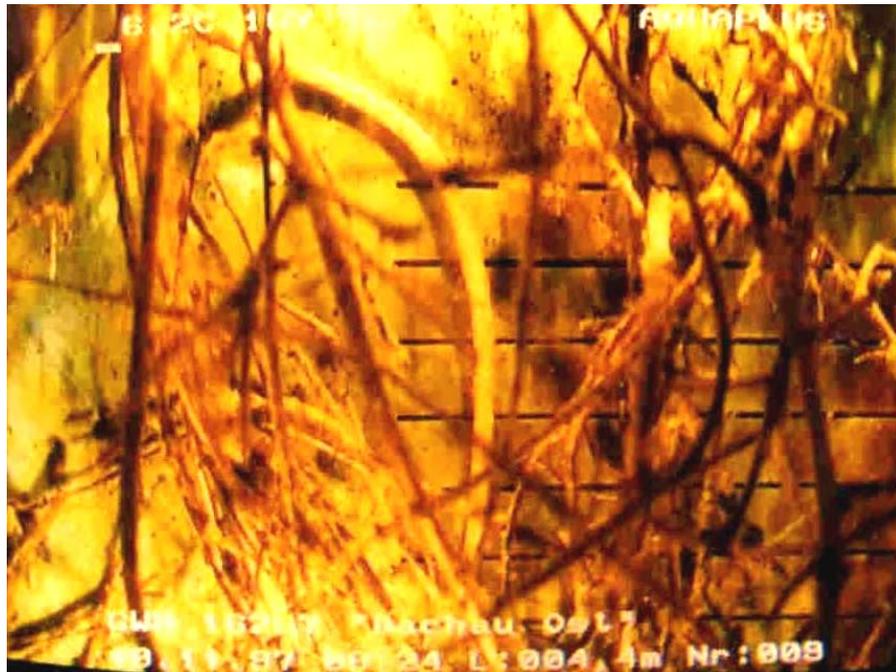
Ein besonderes Problem stellen die Wurzeldurchwachsungen dar, da diese mit der Zeit das Messrohr zusetzen (Abb. 67) und auch nach einer mechanischen Beseitigung rasch wieder nachwachsen. Derartige Durchwurzungen wurden bis zu einer Tiefe von 18 m unter Gelände festgestellt. Die Wurzeln wachsen oberflächennah in die undichten Muffenverbindungen der Vollrohre, gelegentlich aber auch durch die Filterschlitz (Abb. 67).

**Abb. 67** Starker Wurzelwuchs im Filterrohr in 4,4 m Tiefe. Messstelle Nr. 16257, DACHAU-OST D 56

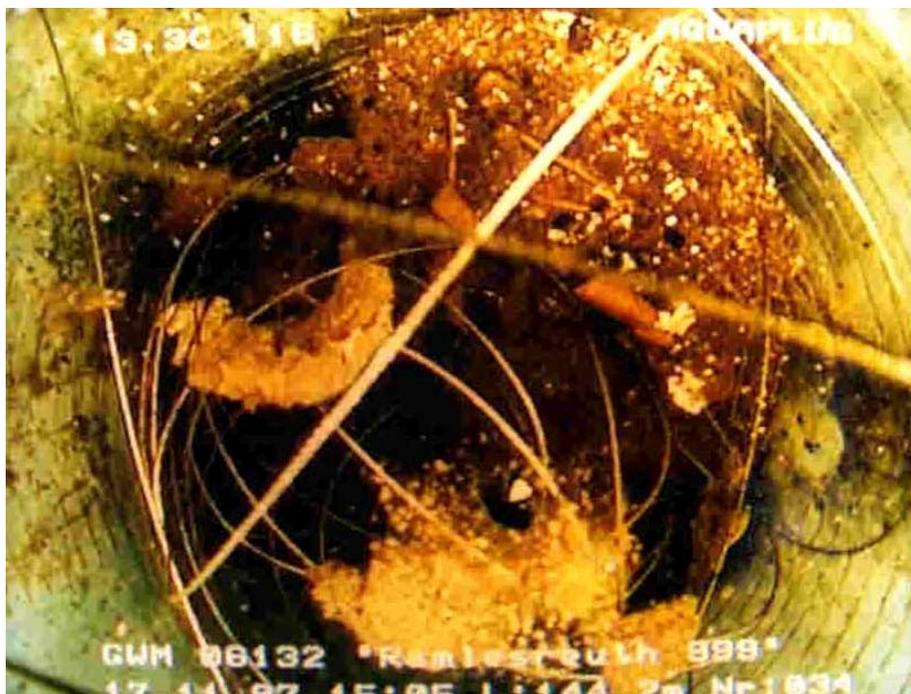
**Abb. 68** Abgerissenes Drahtseil über der Auflandung in 144 m Tiefe. Messstelle Nr. 06132, RAMLESREUTH D 999

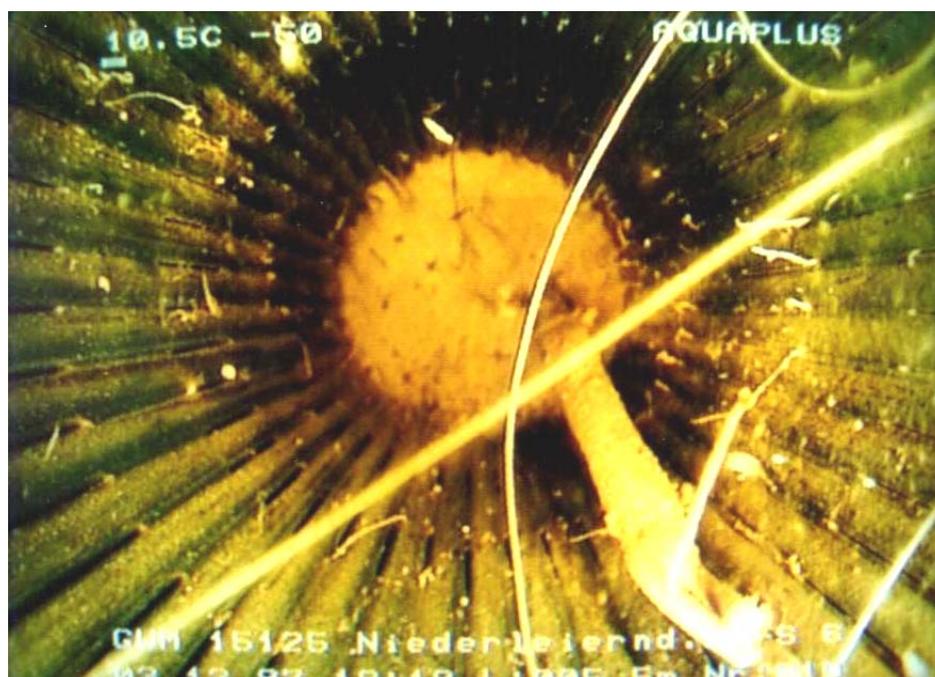
**Abb. 69** Abgerissenes Gegengewicht eines Schreibgerätes über der Auflandung in 5,5 m Tiefe. Messstelle Nr. 15126, NIEDERLEIERNDF.MU. S6

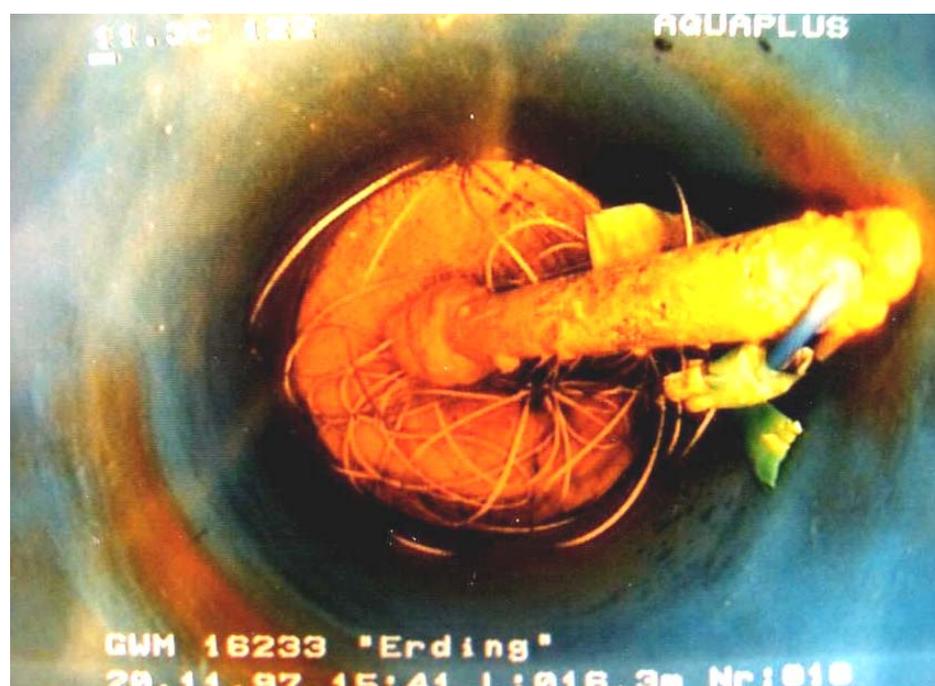
**Abb. 70** Abgerissenes Gegengewicht eines Schreibgerätes über der Auflandung in 16,3 m Tiefe. Messstelle Nr. 16233, ERDING

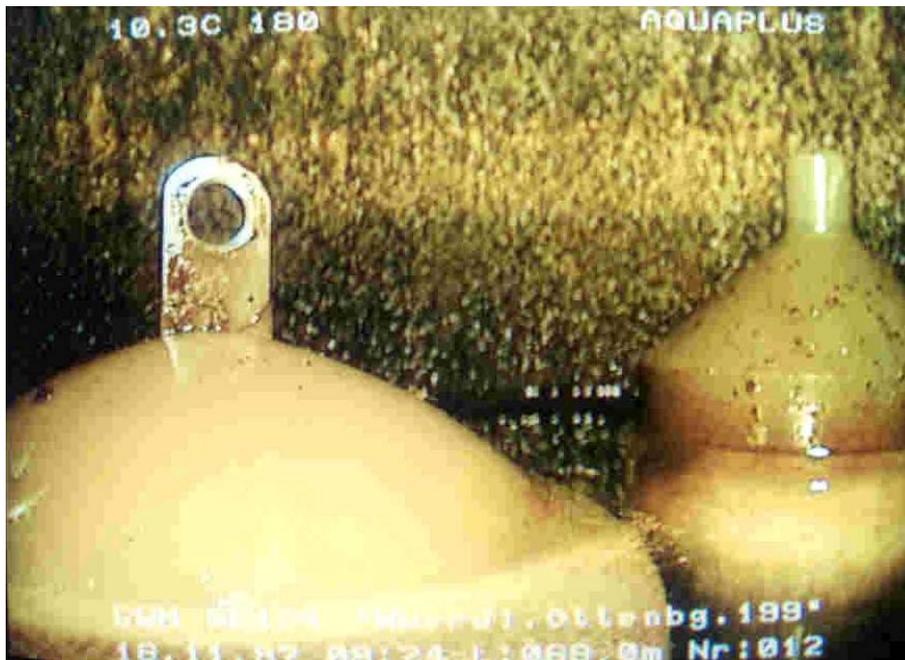
**Abb. 71** Abgerissene Schwimmer auf dem Grundwasserspiegel in 88 m Tiefe. Die Bergung der runden Schwimmer ist in engen Messrohren relativ kompliziert. Messstelle Nr. 06121, NORDL.OTTENBERG

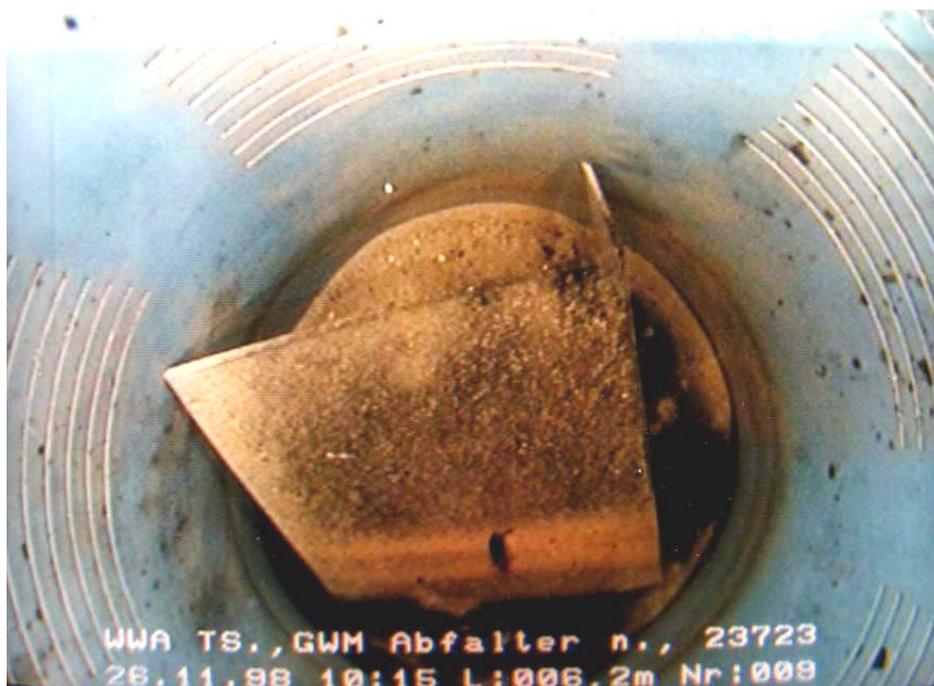
**Abb. 72** Stahlteil auf der Sohle der Messstelle Nr. 23723, ABFALTER NOERDLICH in 6,2 m Tiefe

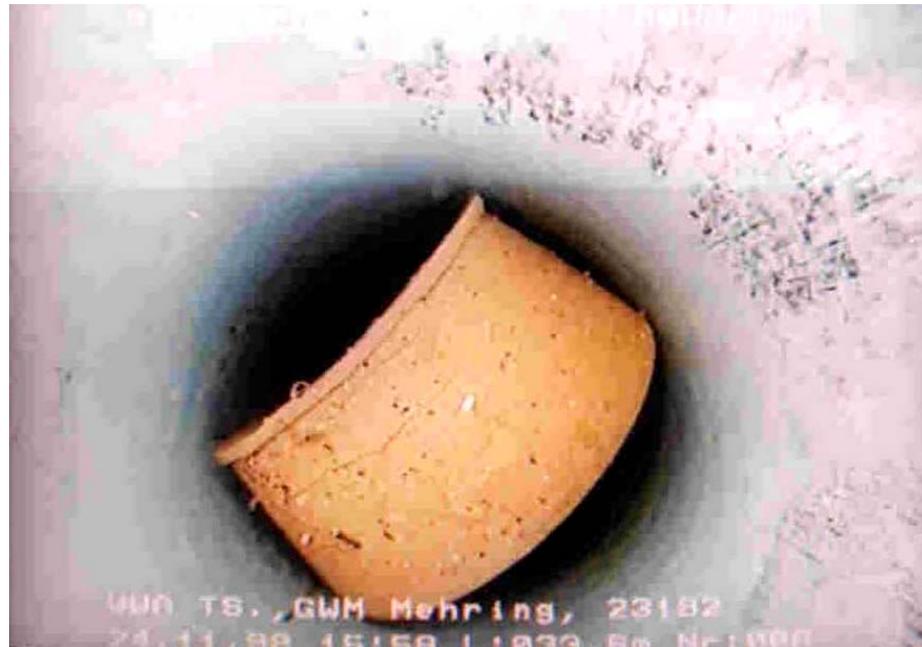
**Abb. 74** Durch Fremdkörper blockierte, 41 m tiefe Messstelle Nr. 23192, OED/MEHRING 576. Die Bergung des Fremdkörpers in 33,5 m Tiefe war möglich. Bei einer erneuten Fernsehbefahrung zeigte sich im Filterbereich eine 1 m mächtige Auflandung

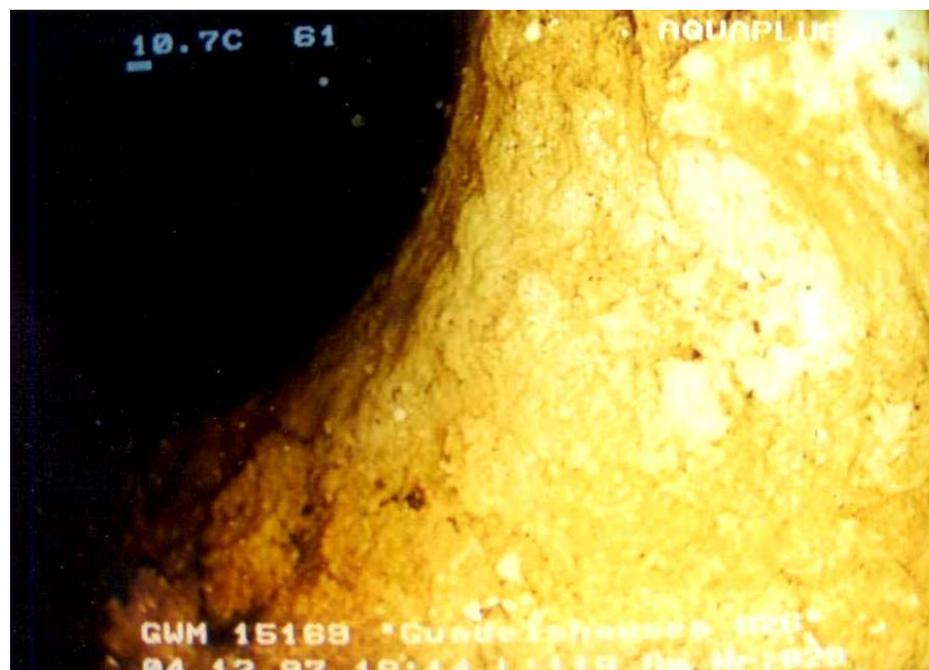
**Abb. 75** Eine geologische Störung mit seitlichen Versatz in der offenen Bohrung der 341 m tiefen Messstelle Nr. 15169, GUNDELSHAUSEN 826 beendete die Fernsehbefahrung vorzeitig in 118 m Tiefe

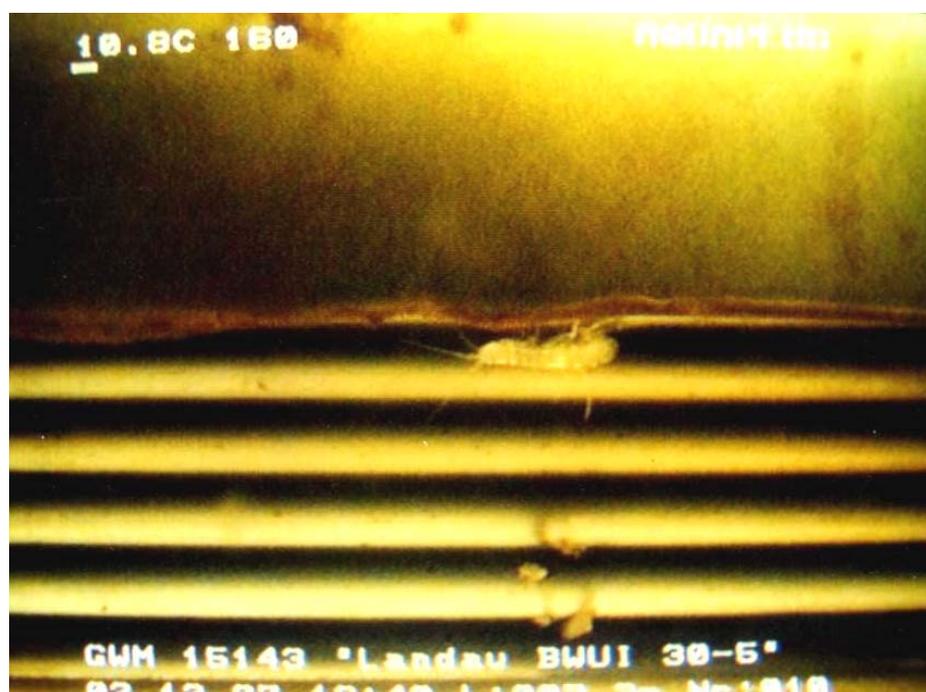
**Abb. 78** Grundwasserkrebs in schlecht verschraubter Rohrverbindung. Messstelle Nr. 15143, LANDAU BW-U-I

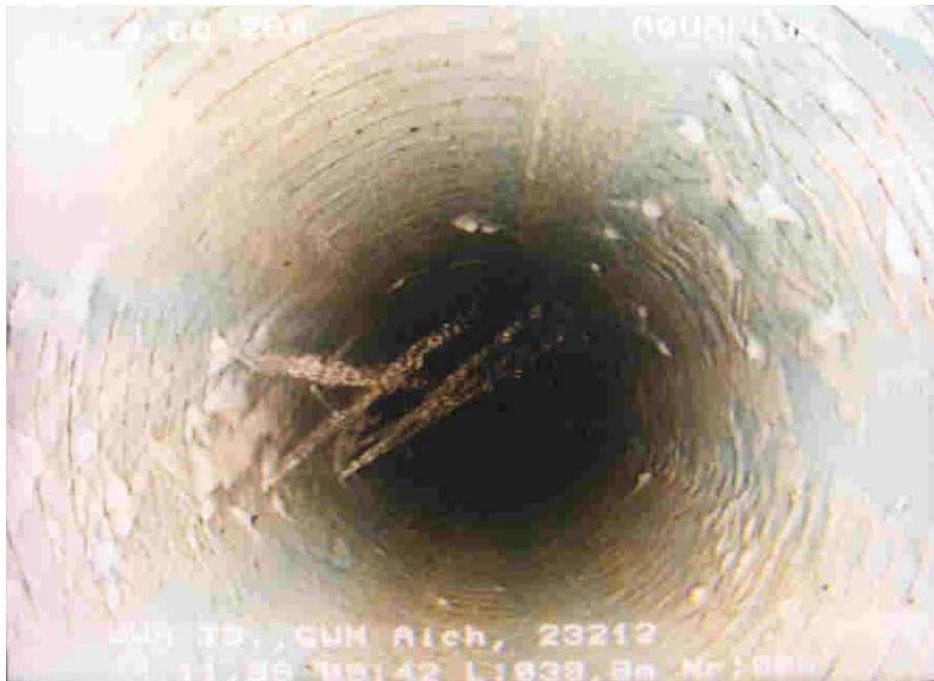
**Abb. 89** Starker seitlicher Grundwasserzustrom in 38,8 m Tiefe; Messstelle Nr. 23212, AICH 918
