# Großrutschungen im Flysch der Bayrischen Alpen – Charakteristika, Maßnahmen, Beispiele

Bearbeiter:  
Dr. Andreas von Poschinger

57 Seiten, 47 Abbildungen, 1 Tabelle, Augsburg 2020

**UmweltSpezial**  
**Geologica Bavarica 119**

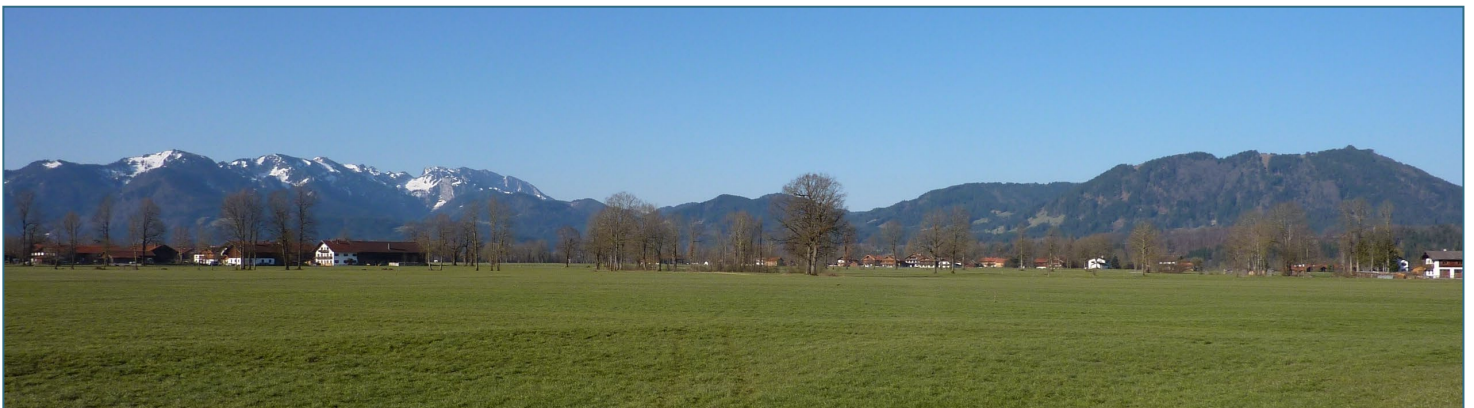
Abb. 3: Blick von Gaißach nach Westen: Rechts die bewaldeten, rund verwitterten Flyschberge, links mit Schneeflecken das Kalkalpin mit der Benediktenwand

Flyschberge sind den meisten als die bewaldeten, gerundeten Berge am nördlichen Rand der Alpen bekannt (Abb. 3). Die Verwitterungsanfälligkeit des Flyschs bringt weiche Geländeformen und eine oft mächtige Verwitterungsdecke mit sich. Gerade bei hangeinwärts fallender Schichtung sind große Mächtigkeiten an Verwitterungsschutt zu beobachten, bei etwa hangparalleler Schichtung ist die Überlagerung oftmals gering. Die Eindringtiefe der Verwitterung ist dort geringer und Solifluktion und Rutschungen haben für Materialabtrag gesorgt. Anstehender Fels und freie Felswände finden sich nur selten.

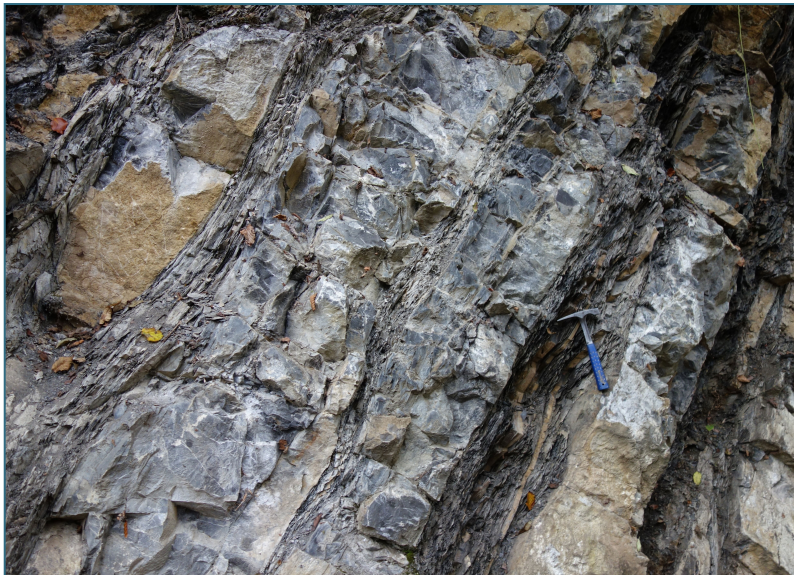
Abb. 4: Tristel-Formation, Trettach, Dienersberg südlich Oberstdorf

Dickbankige graue Kalksteine, die teils auch als karbonatische Breccien oder als hornsteinführende Kieselkalke entwickelt sind, stehen im Wechsel mit mittel- bis dickbankigen dunkelgrauen Mergelsteinen. Die Gesamtmächtigkeit kann bis 150 bis 250 m betragen.

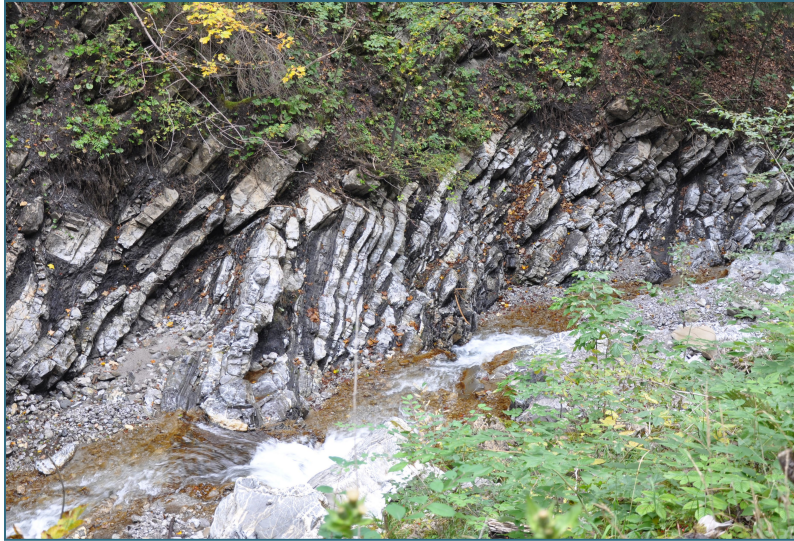
Abb. 5: Rehbreingraben-Formation, Typlokalität im Rehbreingraben, Hörnle-Aufacker-Gebiet

Wechselagerung aus dunklen, meist kieselig gebundenen Sand- bis Siltsteinen mit grauen, grünen oder schwarzen Tonsteinen. Die Bankung kann bis 3 m mächtig werden. Die Tonsteine können lokal auch größere Mächtigkeiten ohne Einschaltung von Hartbänken erlangen. Typisch sind fettig glänzende grauschwarze Sandsteine (Ölquarzite). Die Mächtigkeit wird mit bis zu 200 m angegeben.

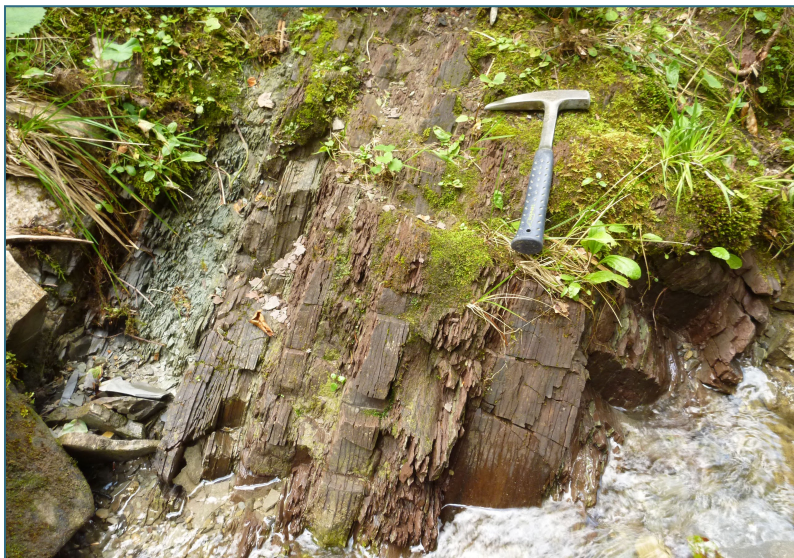
Abb. 6: Lahnegraben-Formation, Typlokalität im oberen Lahnegraben, Hörnle-Aufacker-Gebiet

Grüne, rote, graue bis schwarze Ton- bis Tonmergelsteine mit dünnen, zwischengeschalteten Sand- bis Kalksteinen. Der hohe Tonanteil bedingt eine hohe Verwitterungs- und Rutschanfälligkeit. Die Mächtigkeit beträgt maximal 30 bis 40 m.

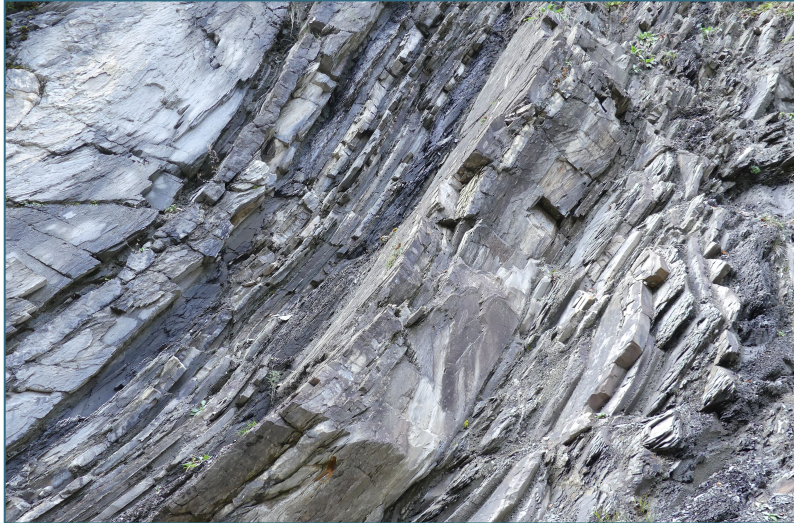
Abb. 7: Ofterschwang-Formation, Riedbergpassstraße, Oberallgäu

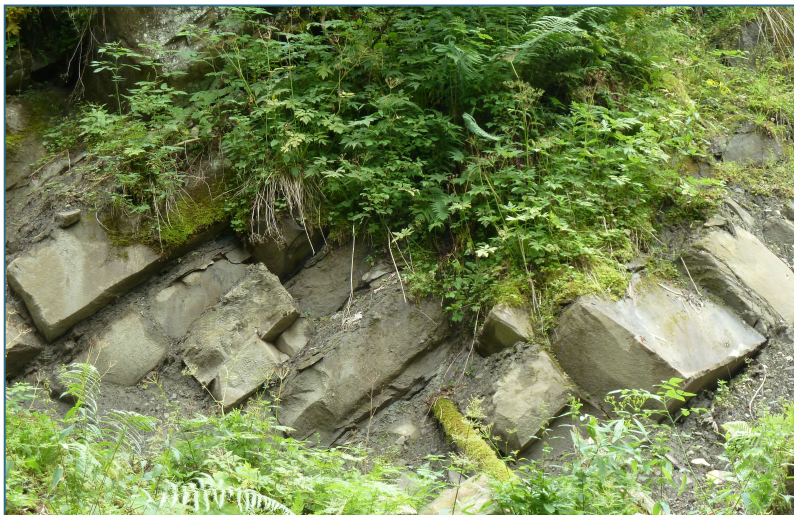
Abb. 8: Sandsteine der Reiselsberg-Formation; Hechendorfer Berg, Hörnle-Aufacker

Grobe Sandsteine mit erheblichem Anteil an Quarz-, Glimmer und Gesteinsbruchstücken. Teils besteht ein Übergang zu Konglomeraten. Bei höherem Kalkgehalt des Bindemittels sind sie hart und verwitterungsresistent. Lokal erfolgte früher eine Nutzung der Grobsandsteine als Mühlsteine. Die Bankmächtigkeit reicht von Dezimetern bis zu über 10 m. Die zwischengeschalteten dunklen Ton- und Tonmergelsteine sind stark untergeordnet. Innerhalb der Flyschgesteine sind die Reiselsberger Sandsteine meist die stabilste Formation. Die Mächtigkeit schwankt zwischen rund 100 und 300 m.

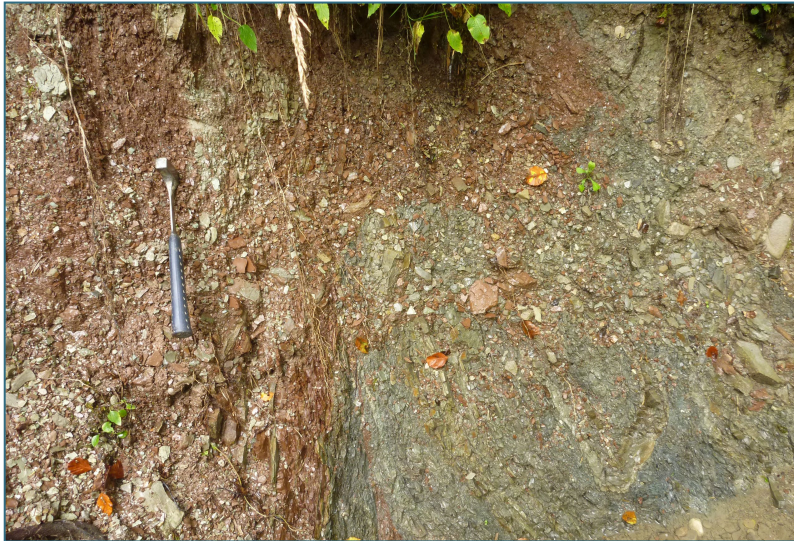
Abb. 9: Seisenburg-Formation, Tonsteinfazies, Rehbreingraben, Unterammergau. Rechts unten verfaltetes Anstehendes, oben und links schuttüberdeckt.

Plattige bis dünnbankige Abfolge aus roten, grünen und grauen Ton- bis Tonmergelsteinen im Wechsel mit nur wenige cm mächtigen Sand- und Kalksteinbänken. Der hohe Tonanteil bedingt eine hohe Verwitterungs- und Rutschanfälligkeit. Die Mächtigkeit reicht bis maximal 30 m.

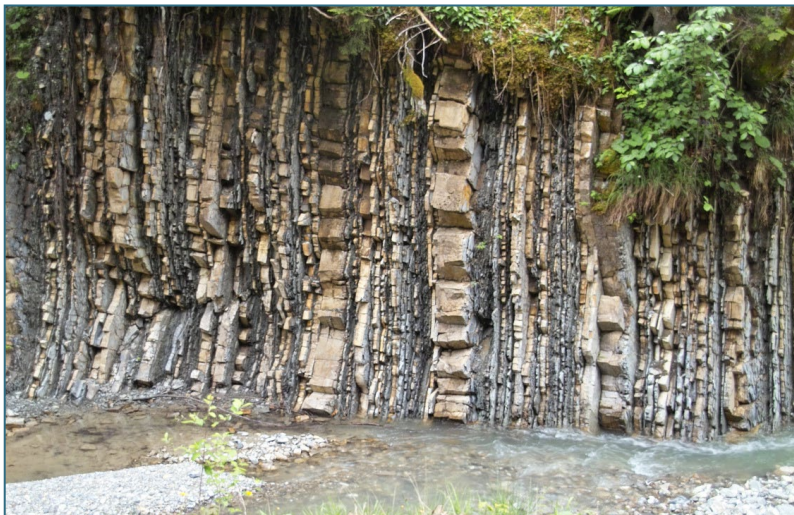
Abb. 10: Piesenkopf-Formation, Röthenbachtal, Trauchgau

Typisch für die Piesenkopf-Formation ist die eher plattige bis dünnbankige Abfolge von Kalk- bis Kalkmergelsteinen und grauen bis bunten Tonmergelsteinen. Die Piesenkopf-Formation gilt innerhalb der Flyschgesteine vorwiegend aufgrund der Dünnbankigkeit als besonders verwitterungs- und rutschanfällig. Die Mächtigkeit erreicht etwa 100 bis 200 m.

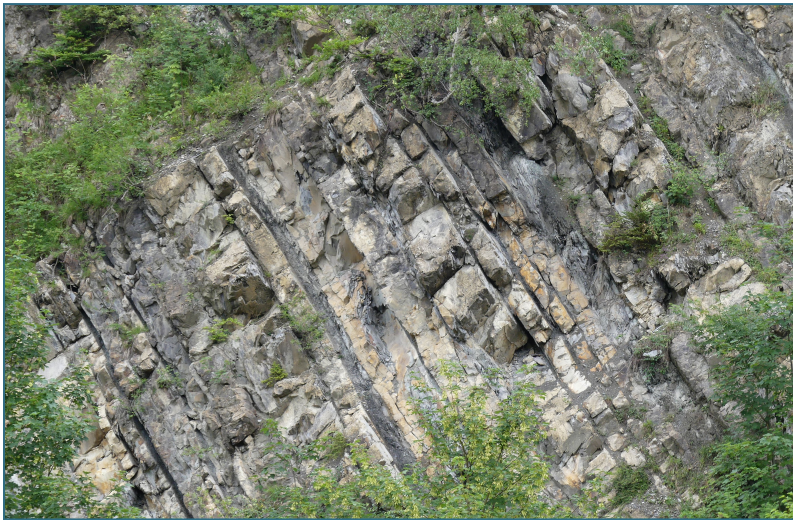
Abb. 11: Kalkgraben-Formation, Kalkgraben bei Schliersee

Die Kalkgraben-Formation besteht aus 1 bis 3 m mächtigen Zyklen aus Kalk-, Kalkmergel und Tonstein. Über den basalen Hartbänken folgen zyklustypisch meist grau anwitternde Tonsteine. Die Mächtigkeit wird mit 200 bis 500 m angegeben.

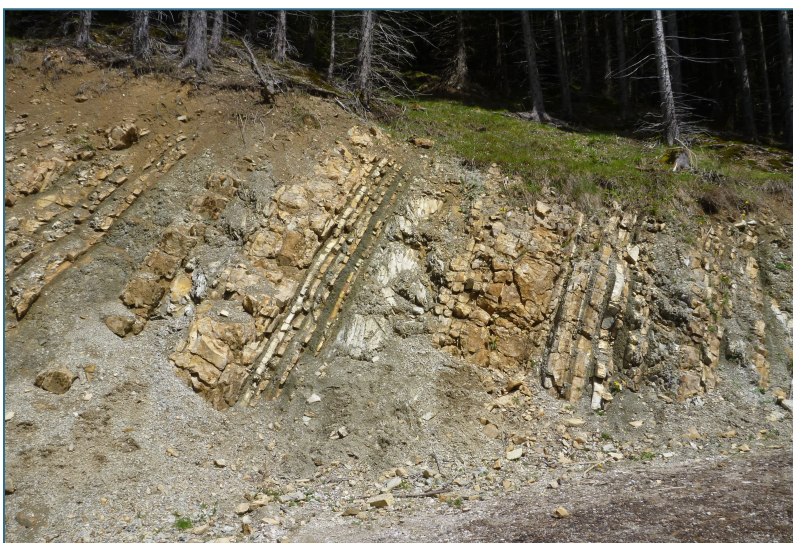
Abb. 12: Hällritz-Formation, Vorderes Hörnle

Die Hällritz-Formation besteht aus bis zu 3 m mächtigen Sedimentzyklen aus Sandsteinen, Kalkmergel- und Tonmergel- sowie Tonsteinen. Die Mächtigkeit kann maximal 300 m erreichen.

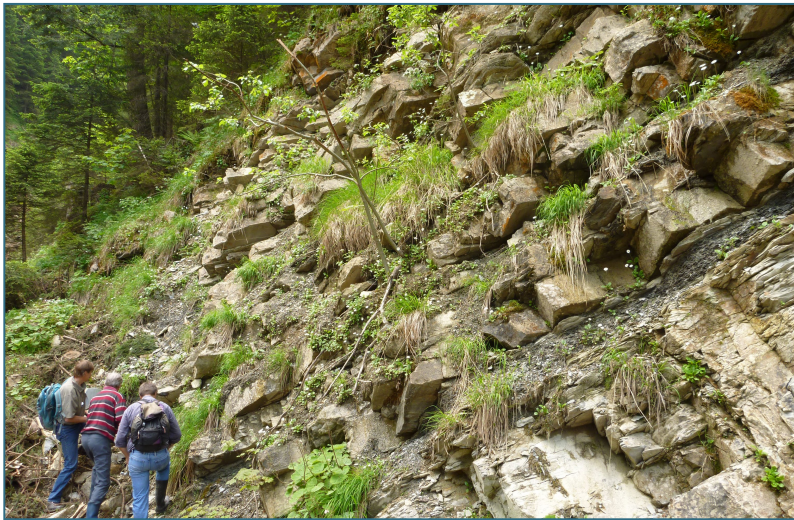
Abb. 13: Altlenzbach-Formation, Högl

Die Mächtigkeiten der Sedimente liegen zwischen 200 und 500 m.

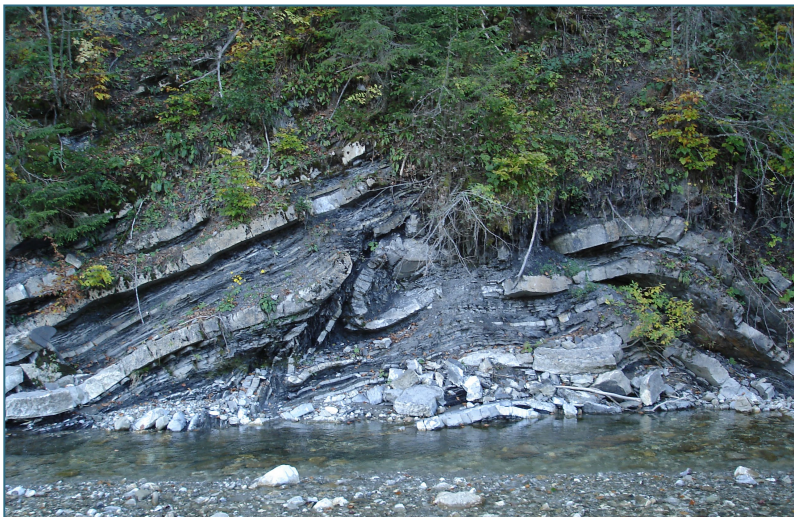
Abb. 14: Junghansschichten, verfaltet und durchgescherter Faltensattel, Bolgenach bei Balderschwang

Tektonisch zusammengeschuppte Sand- bis Siltsteine, Kalk-, Mergel- und Tonsteine. Zudem können Konglomerate und Vulkanite enthalten sein. Das Vorkommen von Junghansenschichten ist fast immer mit Rutschungen verbunden. Die Mächtigkeit der Einheit kann bis zu 200 m betragen.

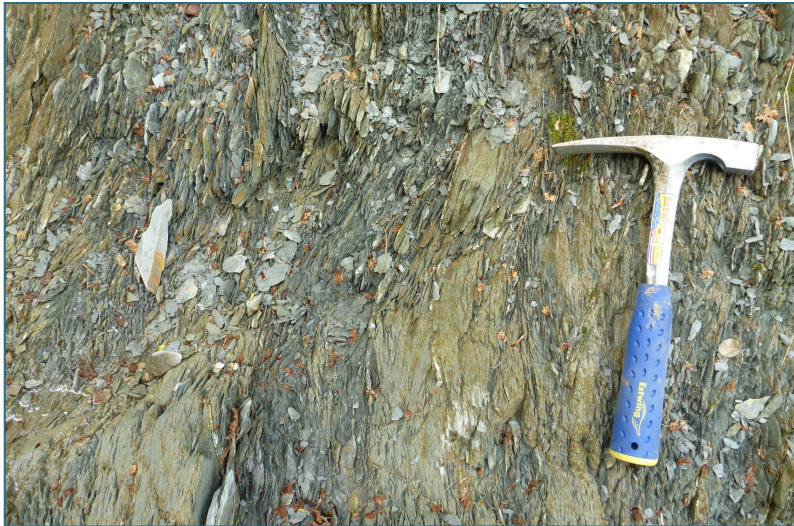
Abb. 15: Buntmergelserie des Ultrahelvetikums, Schwarzenberggraben, Teisenberg

Im Ultrahelvetikum ist vorwiegend die Buntmergelserie für tiefreichende Rutschungen von Bedeutung. Im Gegensatz zu den Flyschgesteinen zeigen die Buntmergel nur in den jüngsten Schichten Wechsellagerungen von Hart- und Weichbänken. Es handelt sich vorwiegend um graue, teils auch rote Mergel- bis Kalkmergelsteine in einer Mächtigkeit bis zu 200 m. Sie liegen häufig an der tektonischen Überschiebungsbahn unter dem Flysch. Die Gesteine der Buntmergelserie sind als besonders rutschanfällig bekannt, was neben dem hohen Tonanteil auch durch die tektonische Beanspruchung an der Deckengrenze verursacht wird.

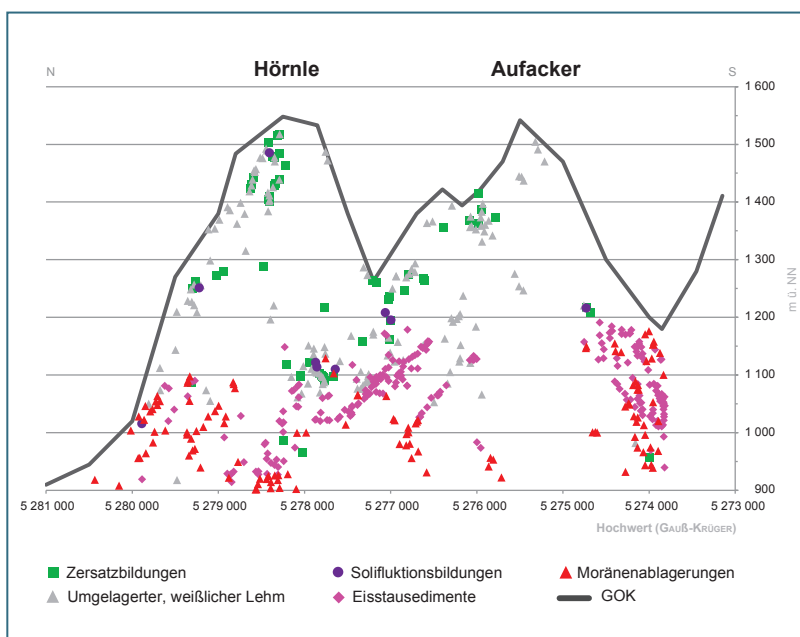
Abb. 16: Glazialsedimente im Hörnle-Aufacker-Gebiet. Die maximalen Höhen der Moränenablagerungen liegen deutlich unter den Gipfelbereichen, die eisfrei geblieben waren. Die Eisobergrenze sinkt nach Norden stark ab. (aus: Teipel 2016)

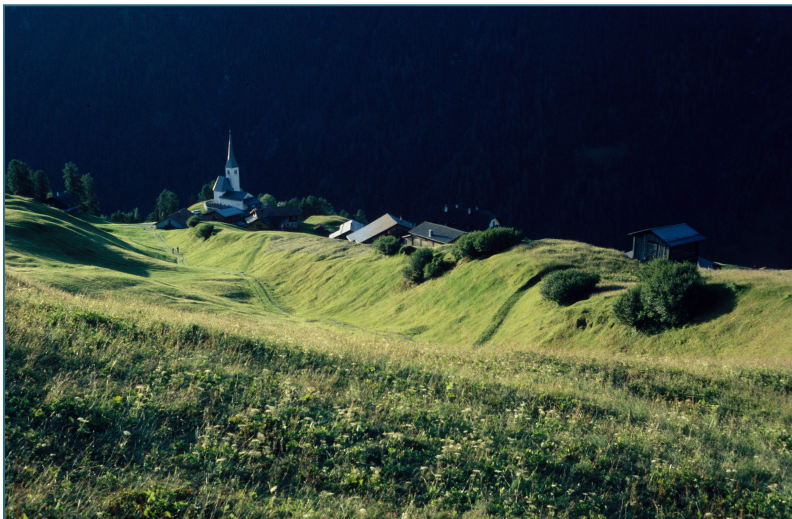
Abb. 17: Nackental, Tenna, Safiental

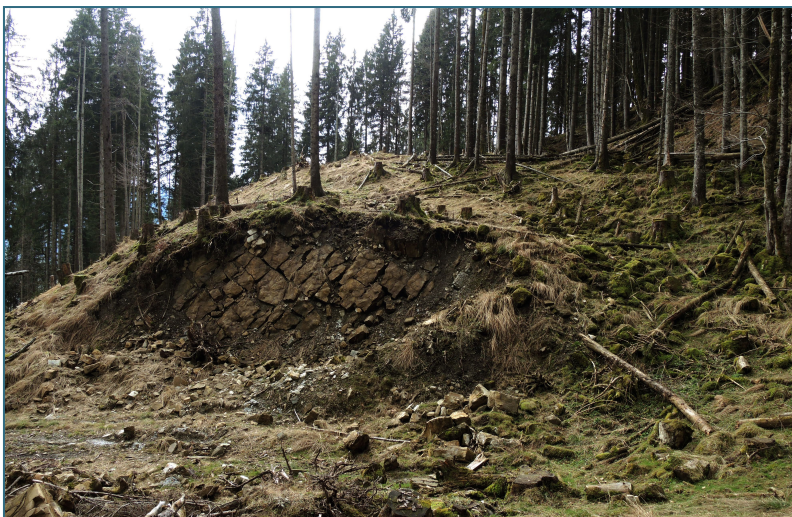
Abb. 18: Eine abgerutschte, aufgelockerte aber zusammenhängende Felsscholle bildet eine Terrassenstufe, Hochschergen bei Altenau.

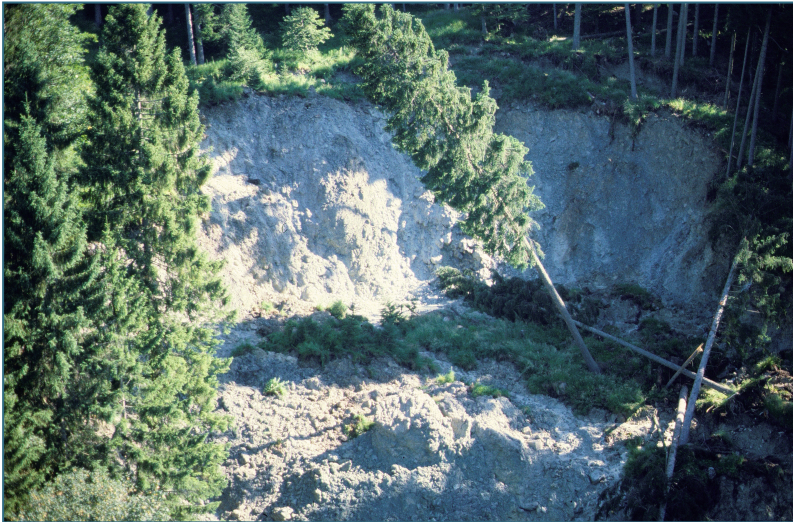
Abb. 22: Anbruch des Schuttstromes an der Stirn der Wiedmais-Rutschung

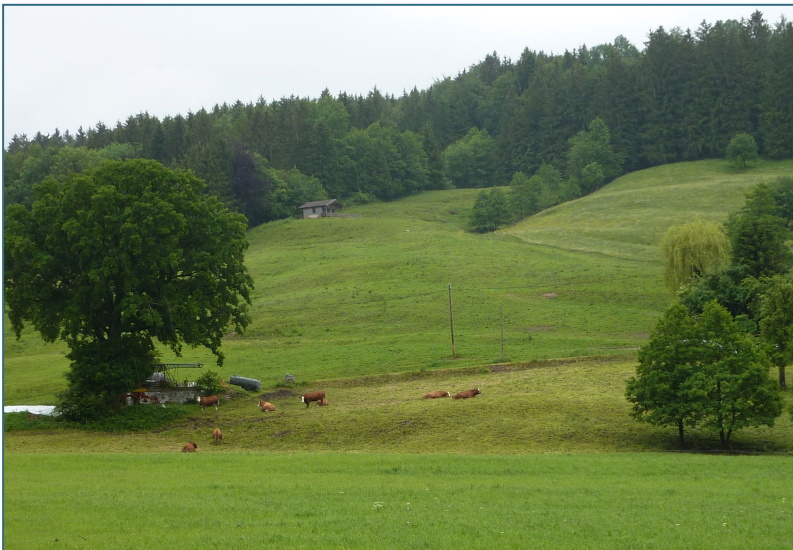
Abb. 24: Fuß der Rutschmasse bei Unterwald. Nur die leichte Wellung deutet auf die Rutschung hin, Aktivitätsanzeichen sind nicht zu erkennen. Hier erfolgt eine nachgewiesene leichte Aufwölbung.

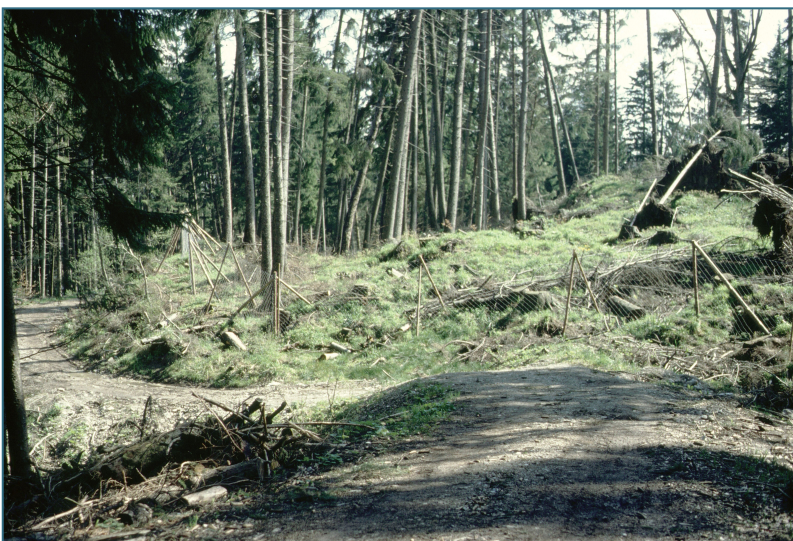
Abb. 25: Rutschung Maria Eck, Verschiebung Forstweg

Im Dezember 1992 wurde eine Rutschung bemerkt, die Ihre Anbruchkante in rund 750 m ü. NHN hatte und in einer Breite von etwa 100 bis 130 m bis etwa 700 m ü. NHN reichte. Eine Forststraße wurde um rund 30 m talwärts verschoben (Abb. 25). Der aufstockende Waldbestand wurde vollkommen zerstört. Die Rutschmassen zeigten eine zähe Fließbewegung, bei der randliche Wälle aufgeschüttet wurden und sich an der Stirn eine etwa 1 m hohe Zunge ausbildete. Die Bodenbe-

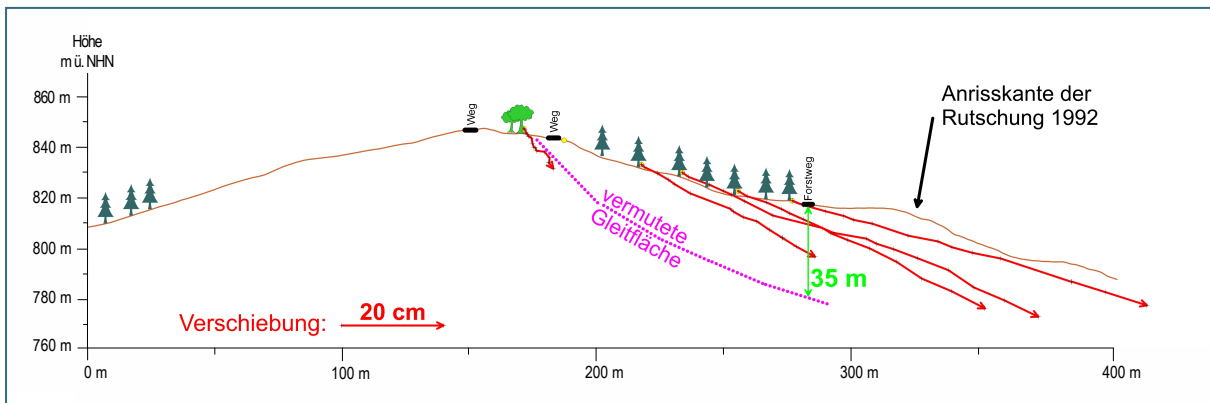
Abb. 27: Gemessene Bewegungsvektoren im Kammbereich (Beobachtungszeitraum: 15.12.2009 bis 17.04.2019)

Im oberen Rutschbereich wurden geodätische Messungen durchgeführt. Ein Präzisionsnivelement im Klosterbereich wurde später durch ein geodätisches Messnetz im oberen Anbruchbereich sowie ein weiteres am Hangfuß ergänzt. Somit konnten unmerkliche anhaltende Deformationen im Umfeld der eigentlichen Rutschung belegt werden. Mit Konstruktion der räumlichen Verschiebungsvektoren in Verbindung mit geoelektrischen Untersuchungen konnte ein Tiefgang der Rutschung im oberen Bereich von etwa 35 m bestätigt werden (Abb. 27). Der Hauptrutschbereich am Mittelhang kam in den Folgejahren bald weitgehend zur Ruhe. Das Klostergebäude zeigte an der der Rutschung zugewandten Ecke frische Risse. Einer Rissbildung war wohl bereits früher durch zwei massive Stützkeile begegnet worden. Der Gasthof war bei einem früheren Erweiterungsbau auf einer tiefen Pfahlgründung abgestützt und mit einer Brunnenwand geschützt worden.

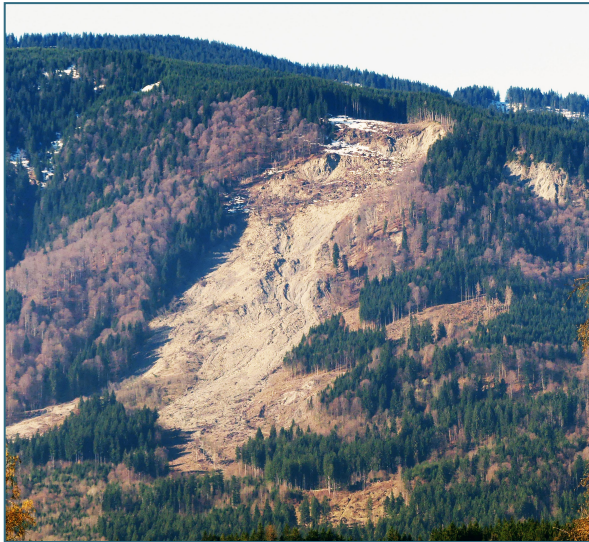
Abb. 30: Gesamtansicht 2018

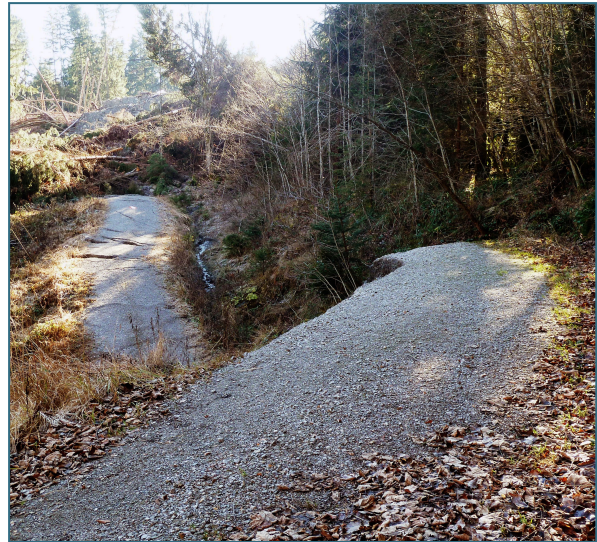
Abb. 31: Abgerutschte Forststraße

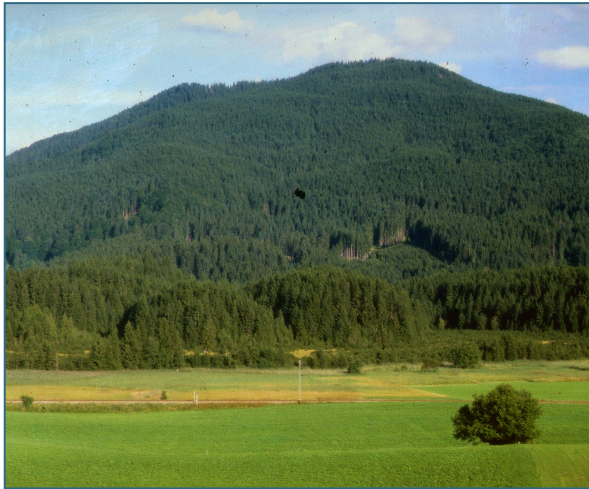
Abb. 35: Die bewaldeten, fingerförmig angeordneten Kochel in Bildmitte vor dem Liefergebiet am Hochschergen

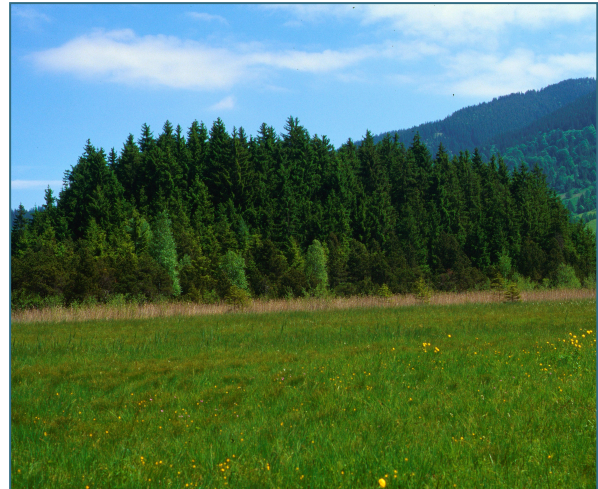
Abb. 36: Einer der Altenauer Kochel, eine bewaldete Ablagerung von Rutschmassen

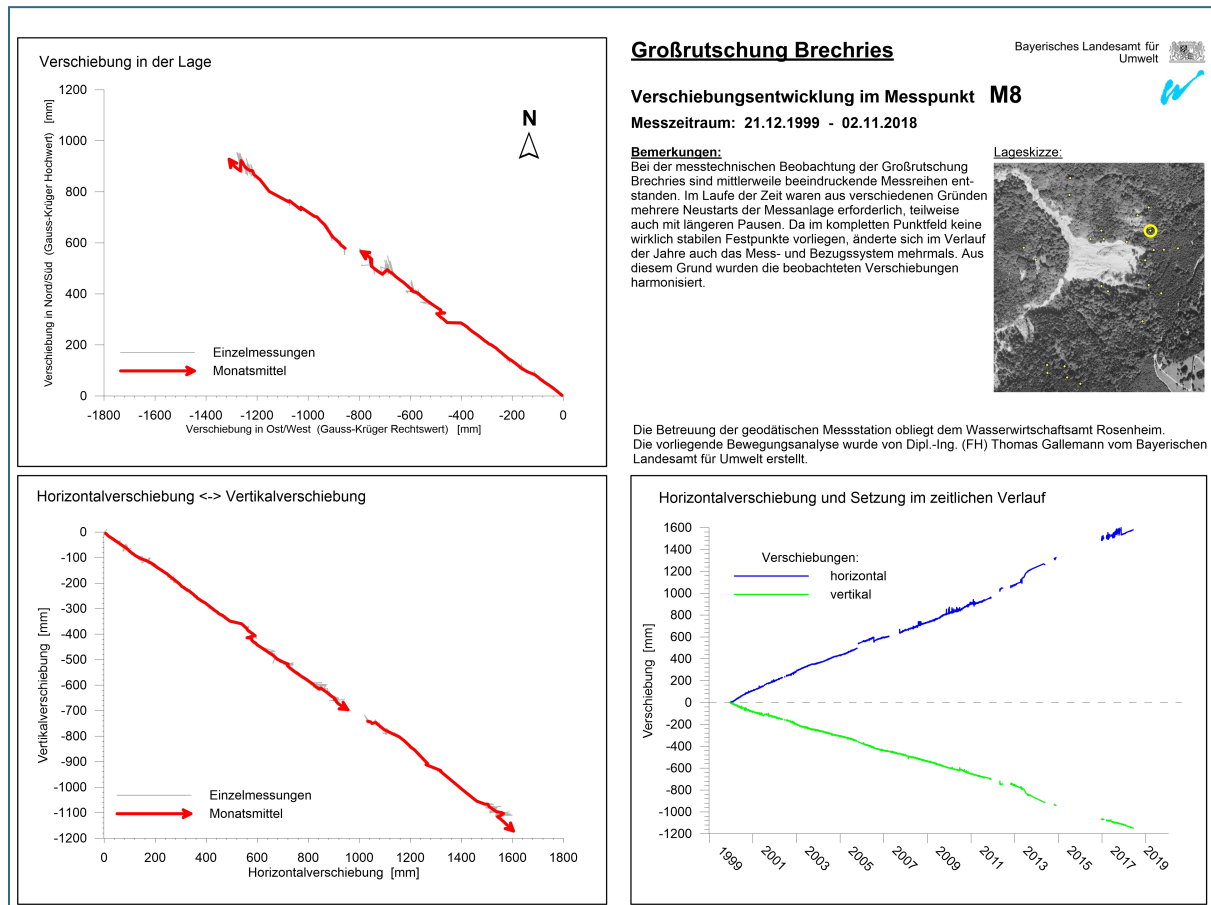
Abb. 44: Oberflächengeodäsie mit dem Servotheolith vom Gegenhang, exemplarisch für den MP 8. Der lineare Verlauf in Lage- und Höhenverschiebung wird deutlich.

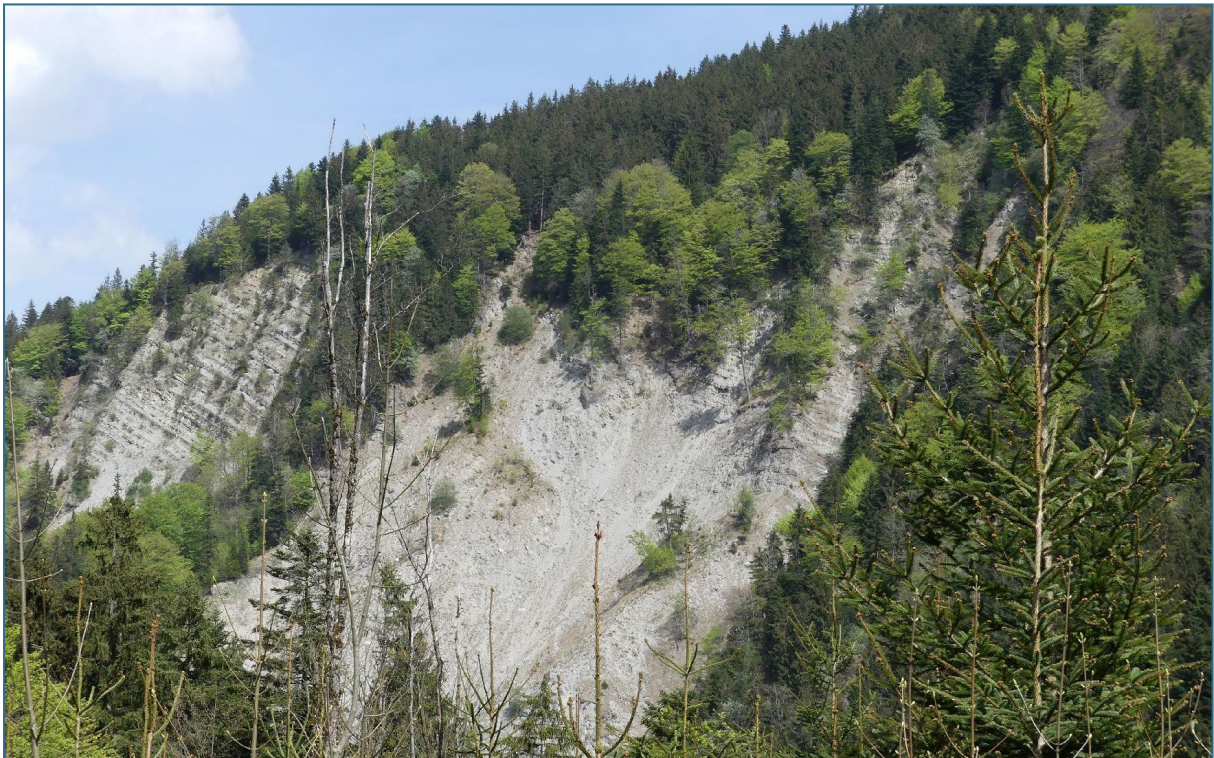
Abb. 46: In Bildmitte die Brechries-Reiße mit stets aktivem Steinschlag bis Felssturz. Links oben eine 50 m hohe Wandstufe, die als Ganzes verschoben wird. Die Rutschung reicht noch weit über die Hangkante hinaus.
