# In-situ-Immobilisierung mittels Kompost und Alkalische Hydrolyse bei Rüstungsallasten

Ergänzende Untersuchungen und Empfehlungen zur  
verfahrenstechnischen Umsetzung

April 2024

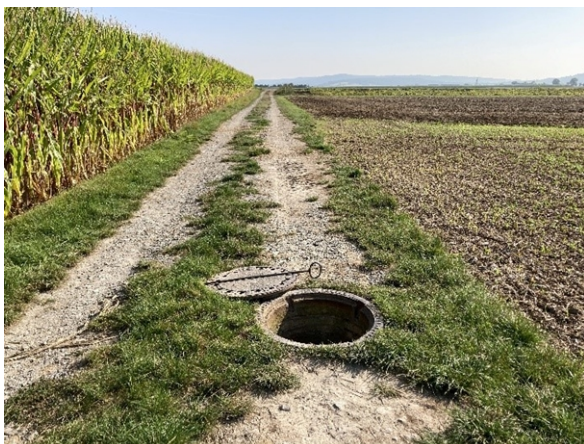
Abb. 1: Ehem. Sprengplatz Marktbergel, Beweissicherungstrichter T30.

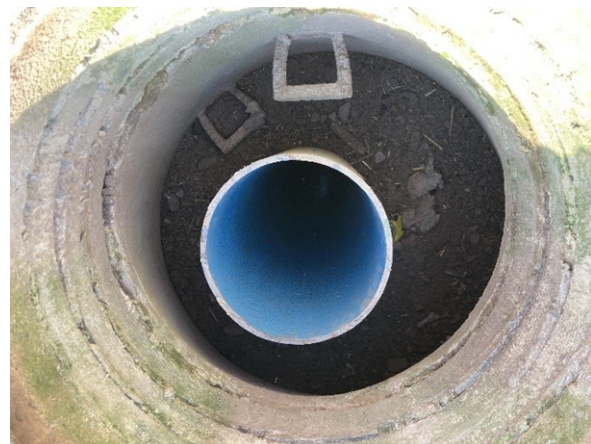
Abb. 2: Trichter T30, Blick ins Probenahmerohr (Kontrollrohr).

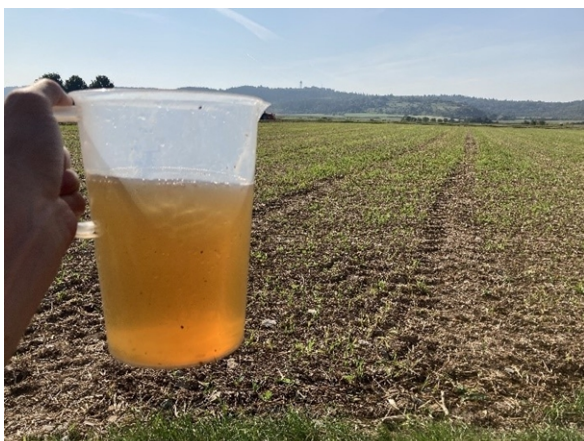
Abb. 3: Sickerwasser aus Trichter T30.

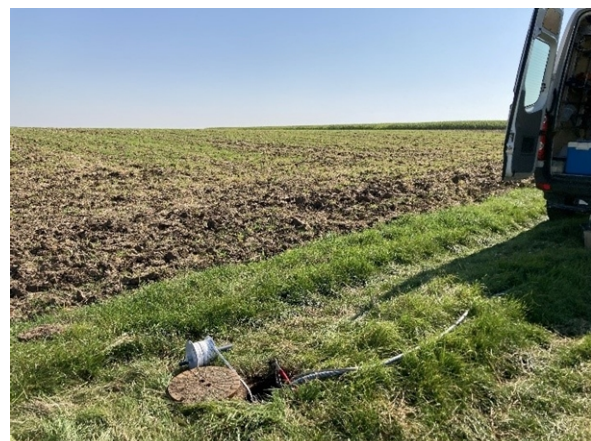
Abb. 4: Grundwassermessstelle B5.

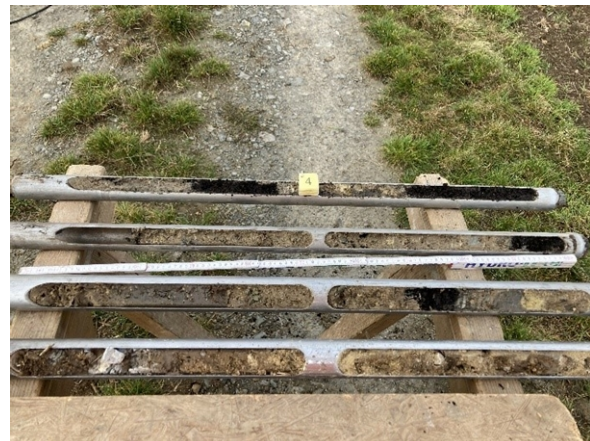
Abb. 8: Bohrkern Rammkernbohrung Trichter T30 mit erkennbarer Schichtung.

Die Trichter wurden jeweils mit drei Rammkernbohrungen vollständig bis zum natürlichen Untergrund durchteuft. Hierbei wurden in Trichter T27 bis zu vier Lagen aus belastetem Bodenmaterial und Kompost angetroffen und beprobt. In Trichter T30 wurden bis zu fünf Lagen erfasst. Die Abb. 7 bis Abb. 10 geben einen Eindruck der Bohrungen vor Ort. Klar zu erkennen ist die Schichtung des belasteten Bodenmaterials im Wechsel mit Lagen aus Kompost.

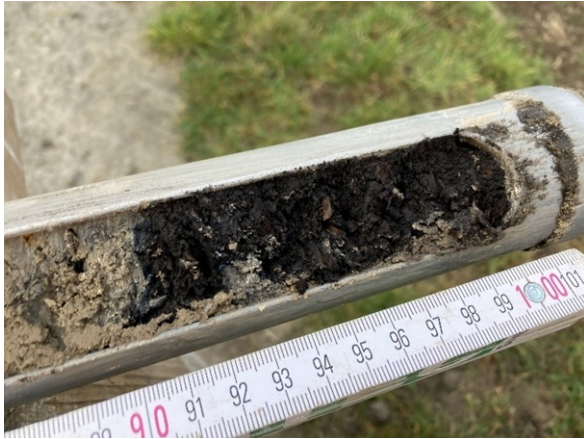
Abb. 9: Lage aus Kompost.

Der Kompost weist nach wie vor das typische Erscheinungsbild von Kompost auf. Im erbohrten Bodenmaterial waren an vielen Stellen Rückstände der Sprengstoffe zu erkennen. In Abb. 10 ist ein roter Sprengstoffbrocken (Bohrung Trichter T30) erkennbar. Es handelt sich hierbei um phlegmatisiertes Nitropenta, das mit Sudanrot eingefärbt ist.

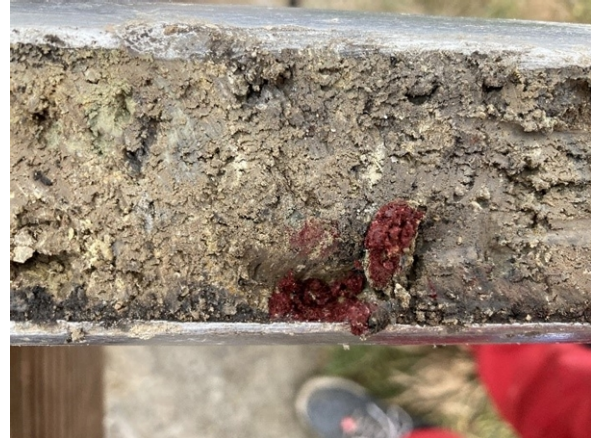
Abb. 10: Nitropenta-Brocken (PETN).

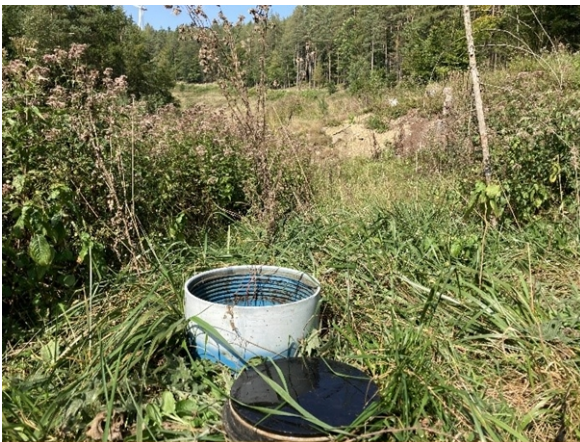
Abb. 15: Probenahmerohr Beweissicherungstrichter T2

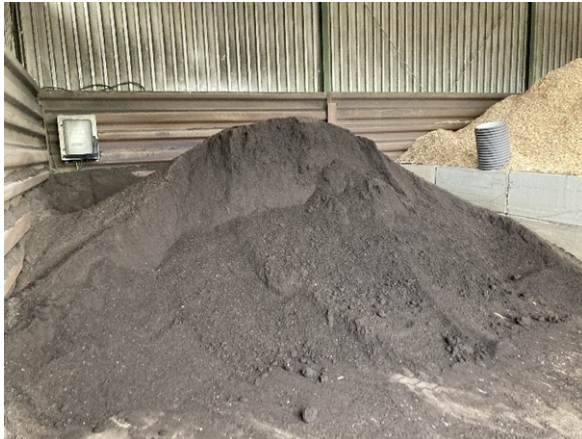
Abb. 18: Kompost (Veolia Fischbach), Rottegrad V, Siebung 0-15 mm.

Der Kompost für die aktuellen Versuche wurde bei der Firma Veolia von der Abfallbehandlungsanlage in Fischbach bei Nürnberg bezogen. Es handelte sich um Kompost aus reinem Grünschnitt (Stoffe aus dem Garten- und Landschaftsbau, vor allem Gehölzschnitt), Rottegrad V, Siebung 0-15 mm, aus Freiflächenkompostierung. Oben genannte Gütekriterien wurden aufgrund der Kleinmengen und der vorgesehenen Verwendung (Laborversuche) nicht im Detail vom Abfallbehandler eingefordert. Von den durchgeführten Analysen zur Spezifikation des Komposts wurden die Werte für den Wassergehalt (etwa 25 Gew.-%) und für den Glühverlust (etwa 17 Gew.-%) eingehalten.

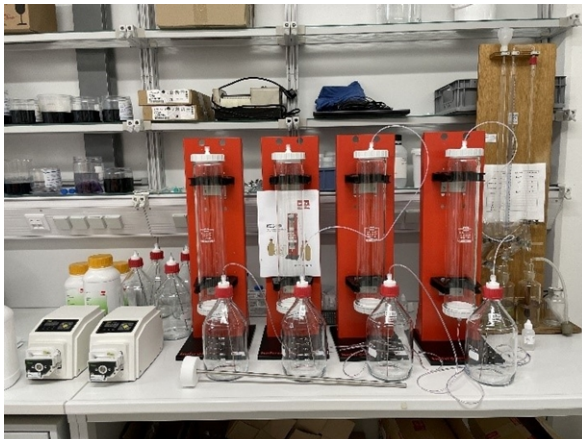
Abb. 20: Elutionssäulen im Labor.

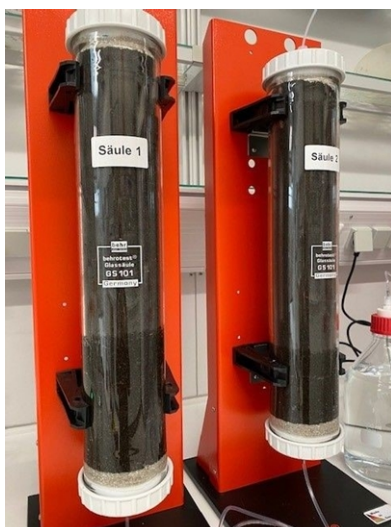
Abb. 22: Säulenconditionierung mit deionisiertem Wasser.

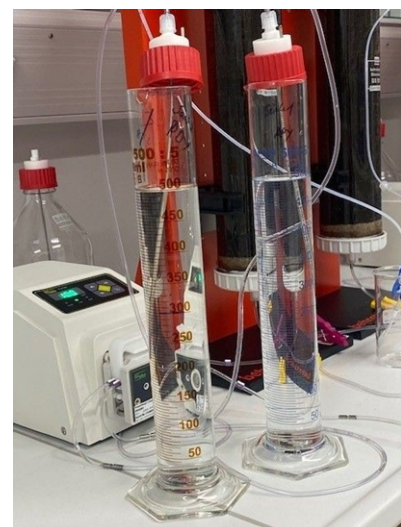
Abb. 24: Beschickung der Säulen mit Versuchslösung (100 µg/l RDX bzw. PTV).

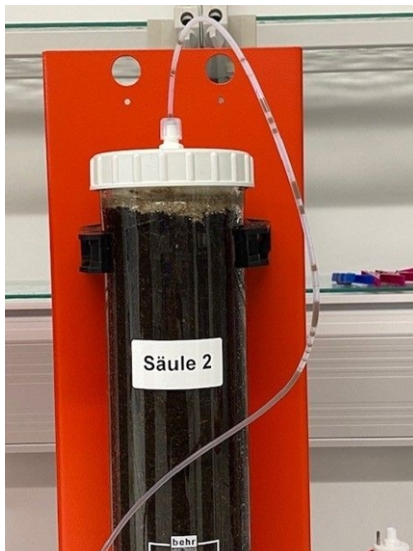
Abb. 25: Luftblasenbildung.

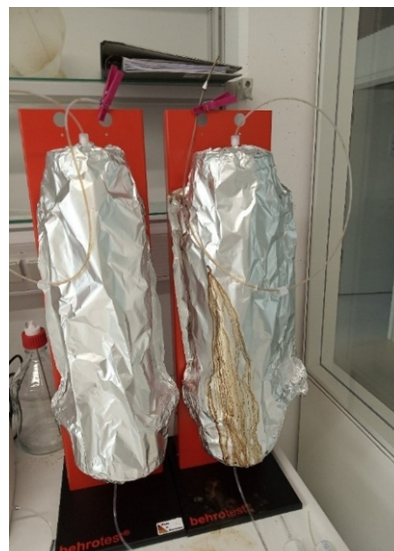
Abb. 26: Flüssigkeitsaustritt.

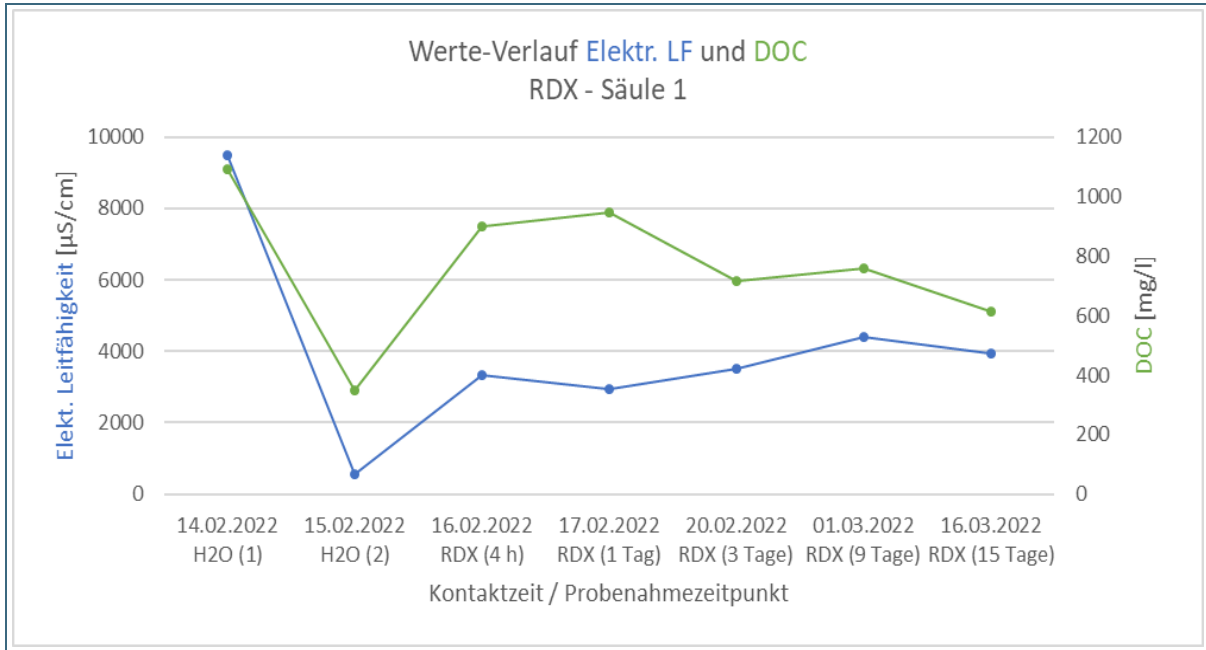
Abb. 27: Elektrische Leitfähigkeit und DOC (Säule 1).

In den nachfolgenden Diagrammen (Abb. 27 bis Abb. 38) sind die Werteverläufe einiger Parameter dargestellt. Die Interpretation der Ergebnisse findet sich in Kapitel 0.

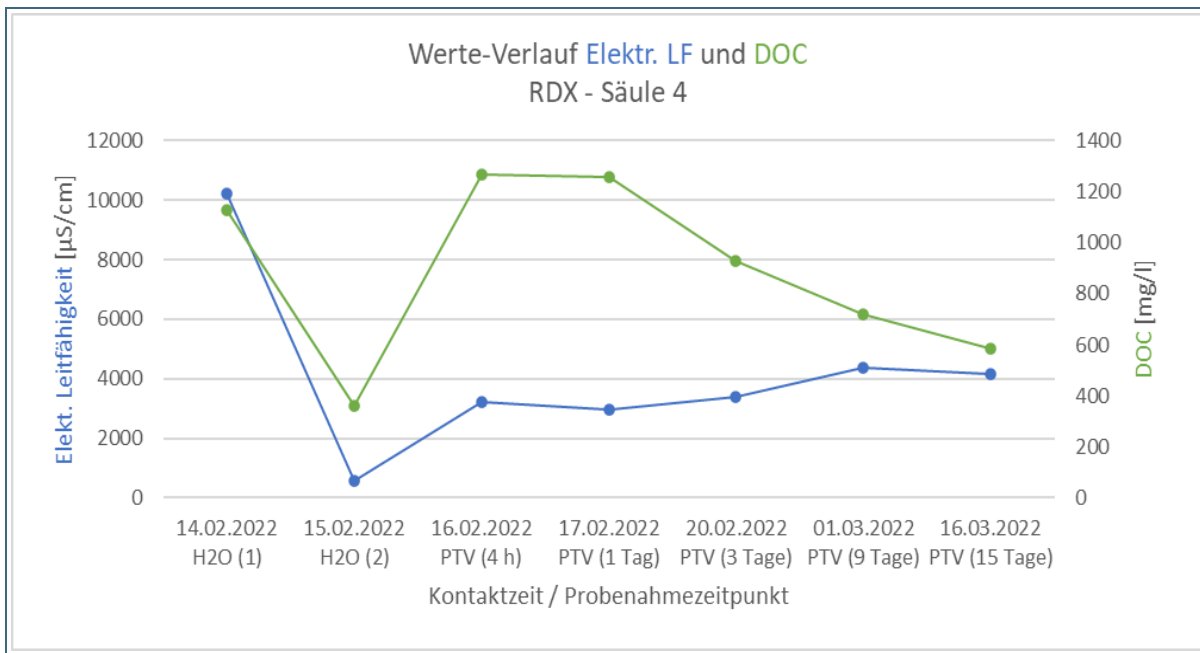
Abb. 30: Elektrische Leitfähigkeit und DOC (Säule 4).

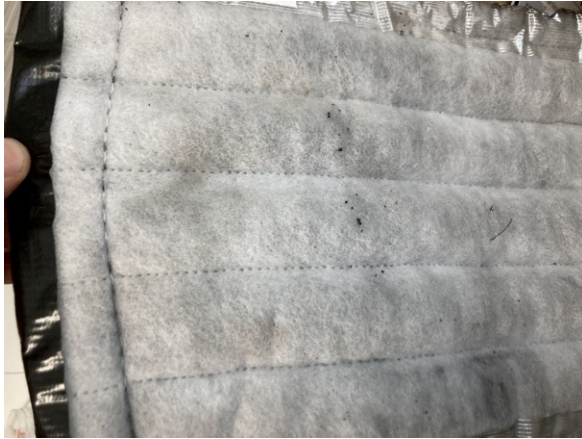
Abb. 39: Tektoseal Active AC (Aktivkohlevlies).

Letzterer Aktivkohleträger wurde für die Säulenversuche ausgewählt. Es handelt sich hierbei um ein doppelagiges Geotextil mit Steppnähten im Abstand von 2 cm. Die abgesteppten Streifen zwischen den Nähten sind mit Aktivkohle-Granulat gefüllt (Abb. 39).

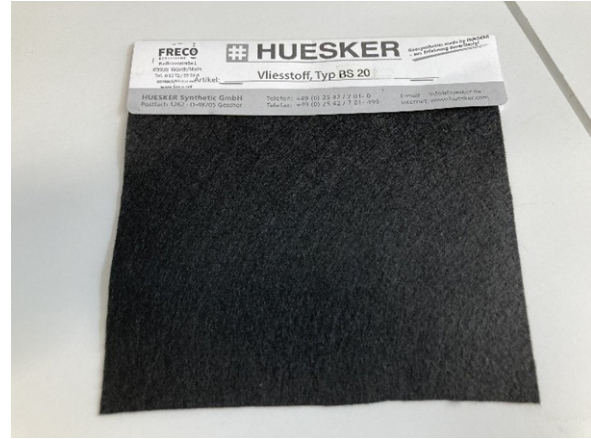
Abb. 40: Vliesstoff BS 20 („Bremsvlies“).

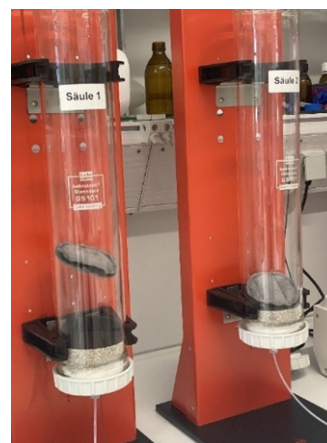
Abb. 42: Einbau des Aktivkohlevlieses auf „Bremsvlies“ und Filtersand.

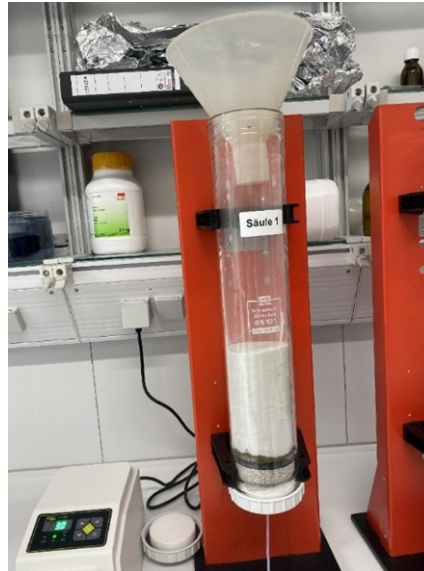
Abb. 44: Einfüllen der Glasperlen.

5. Lage 5: Spherastek-Glasperlen (Füllhöhe 30 cm, Abb. 44).

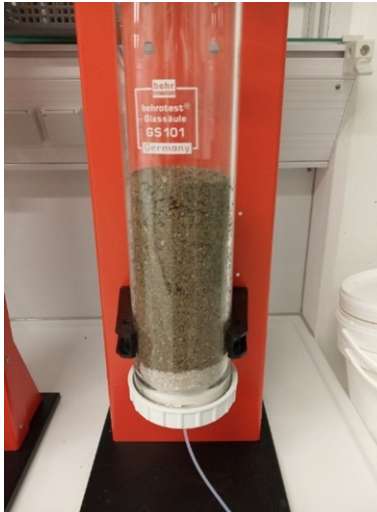
Abb. 45: Elutionssäule mit Realprobe aus T30.
