Depositionsmessungen im Umfeld eines Stahlwerkes

2007 – 2009

Ergebnisbericht

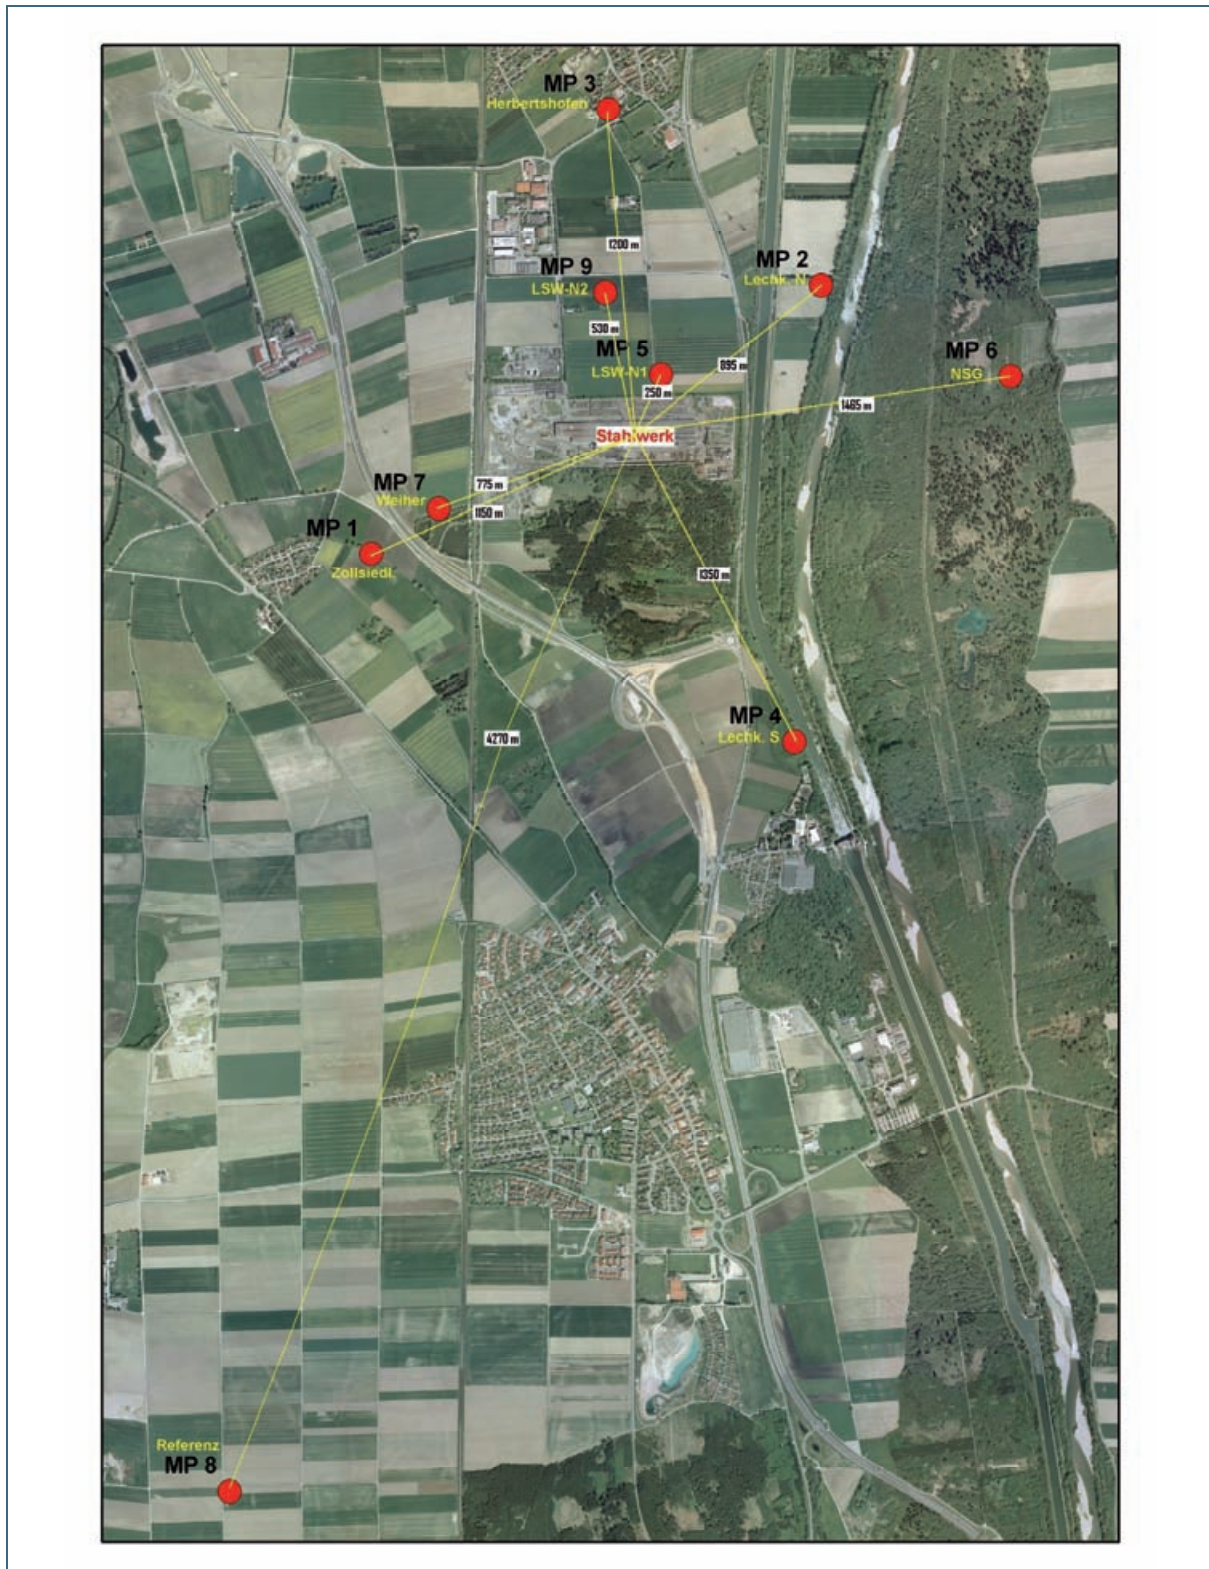
Die folgende Karte zeigt die Lage der neun Messpunkte und deren Kurzbezeichnungen, wie sie in der Ergebnisdarstellung verwendet werden. Bei der Auswahl der Standorte wurden die überwiegend vorherrschenden Windrichtungen aus Süden/Südwesten/Westen berücksichtigt. Im Anschluss werden die Standorte im Einzelnen beschrieben.

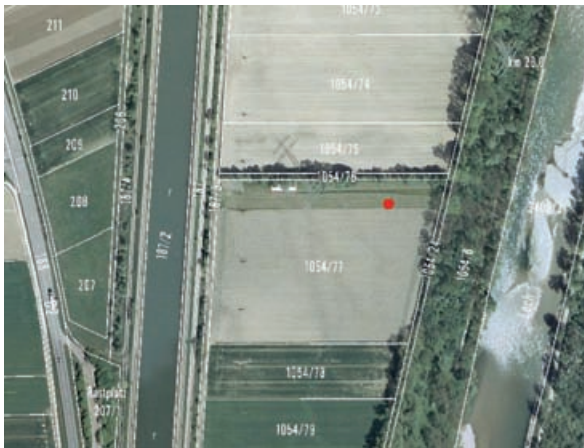
Luftbildausschnitt

Der Standort befindet sich auf einem intensiv ackermäßig genutzten Areal zwischen Lechkanal und Lech südöstlich von Hebertshofen. Die Entfernung zu den südwestlich gelegenen Lechstahlwerken beträgt LL ca. 800 m. Die an den Messpunkt direkt angrenzende Nutzung war in 2009 Ackernutzung im Süden und Grünland nach Norden. Der Grundeigner ist privat.

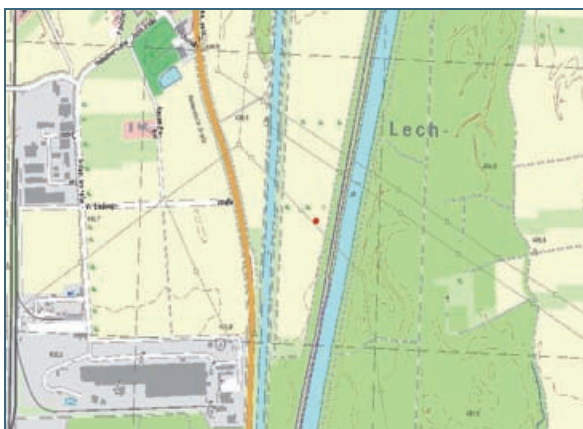
Ausschnitt
topographische Karte

Höhe ü NN	438 m
Gauß-Krüger Rechtswert	4416268
Gauß-Krüger Hochwert	5376101
Topographische Karte 1:50.000	7530
Gemeinde	Meitingen / Hebertshofen
Errichtung	Mai 2007

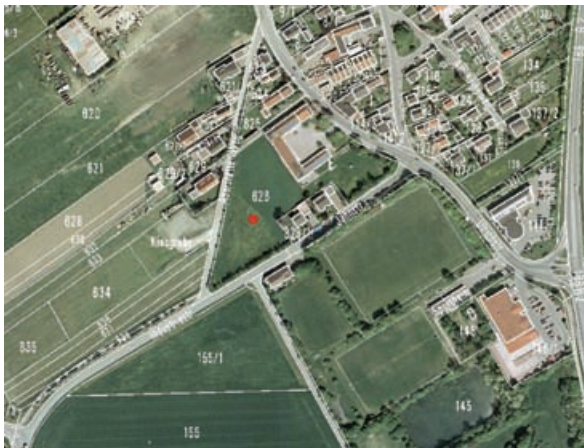
Luftbildausschnitt

Der Messpunkt liegt am südlichen Ortsrand von Herbertshofen, einem Ortsteil von Meitingen, auf einer einen Bauernhof umgebenden Grünfläche, die als Mähwiese (mit Gülleausbringung) genutzt wird. Im Süden begleitet eine Strauchpflanzung die Gemeindestraße. Der Standort befindet sich ca. 1250 m LL nördlich der Lechstahlwerke. Der Grundeigner ist privat.

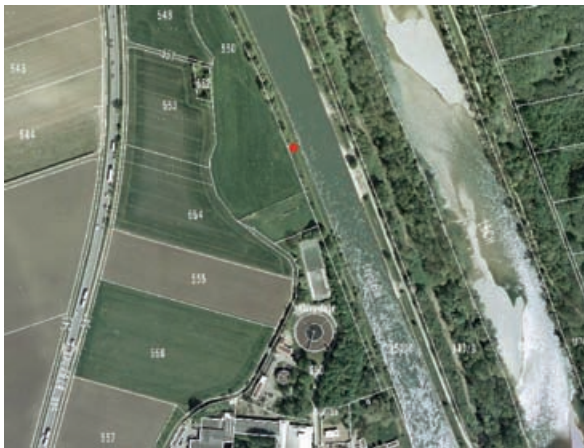
Luftbildausschnitt

Der Messpunkt liegt nordöstlich von Langweid am Lech, ca. 100 m nördlich der gemeindlichen Kläranlage direkt an einem, den Lechkanal begleitenden Weg. Der Standort befindet sich ca. 1300 m LL südöstlich der Lechstahlwerke. Die umgebende Nutzung 2009 war Ackernutzung und eine Pferdekoppel im Westen. Grundeigner sind die Lechwerke.

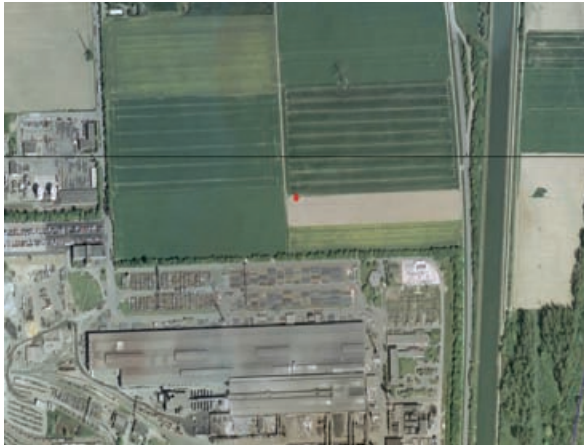
Luftbildausschnitt

Der Messpunkt liegt ca. 1100 m südlich von Herbertshofen und ca. 200 m nördlich der Außenbegrenzung der Lechstahlwerke. Die umgebende Nutzung war 2009 intensive Ackernutzung (Getreide, Kartoffel, Mais). Der Grundeigner ist privat.

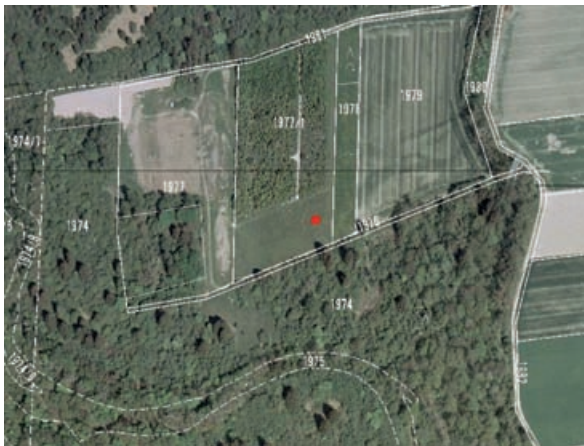
Luftbildausschnitt

Der Messpunkt liegt auf einer extensiv bewirtschafteten Grünlandfläche in einer Lichtung des Lech-
auwaldes östlich des Lechs ca. 600 m LL westlich der Lechauseen. Die Lechstahlwerke befinden sich
auf der westlichen Seite des Lechs LL ca. 1100 m entfernt. Die Nutzung war 2009 extensive Grün-
landnutzung und Mais im Osten. Der Grundeigner ist privat – verpachtet an Landschaftspflegeverband
Aichach-Friedberg.

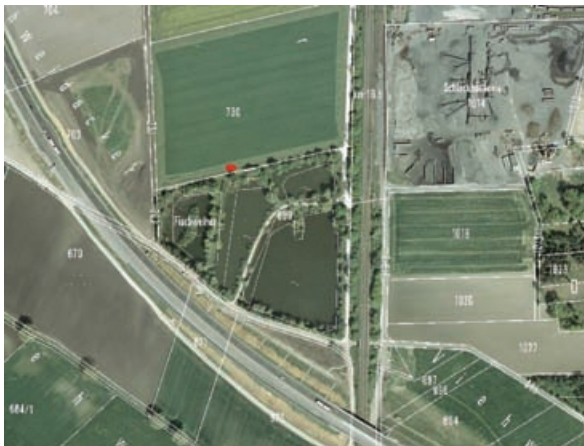
Luftbildausschnitt

Der Messpunkt liegt an der Nordseite von 4 Fischweihern etwa auf Höhe Zollsiedlung. Er ist ca. 200 m LL östlich der 2006 fertig gestellten vierspurig ausgebauten B2, die hinter einer Lärmschutzwand verläuft. Das Schlackelager der Lechstuhlwerke befindet sich 300 m östlich des Messpunktes. In einer Entfernung von ca. 200 m verläuft die stark befahrene Bahnstrecke Augsburg – Donauwörth. Die Nutzung war 2009 Ackernutzung im Norden, im Süden ist ein Fischweiher. Der Grundeigner ist privat.

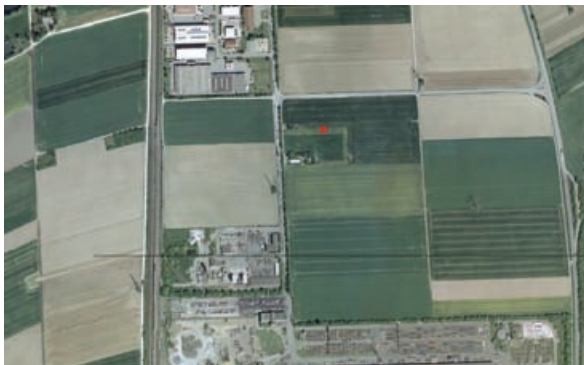
Luftbildausschnitt

Der Messpunkt liegt ca. 900 m südlich von Herbertshofen ca. 450 m nördlich der Lechstahlwerke. Die vom Lastverkehr stark befahrene Zufahrtsstraße zu den Lechstahlwerken verläuft ca. 100 m westlich und ist von einem lückigen Strauchsaum begleitet. Die umgebende Nutzung war 2007 Ackernutzung (Mais) im Norden und Grünland im Süden. Der Grundeigner ist privat.

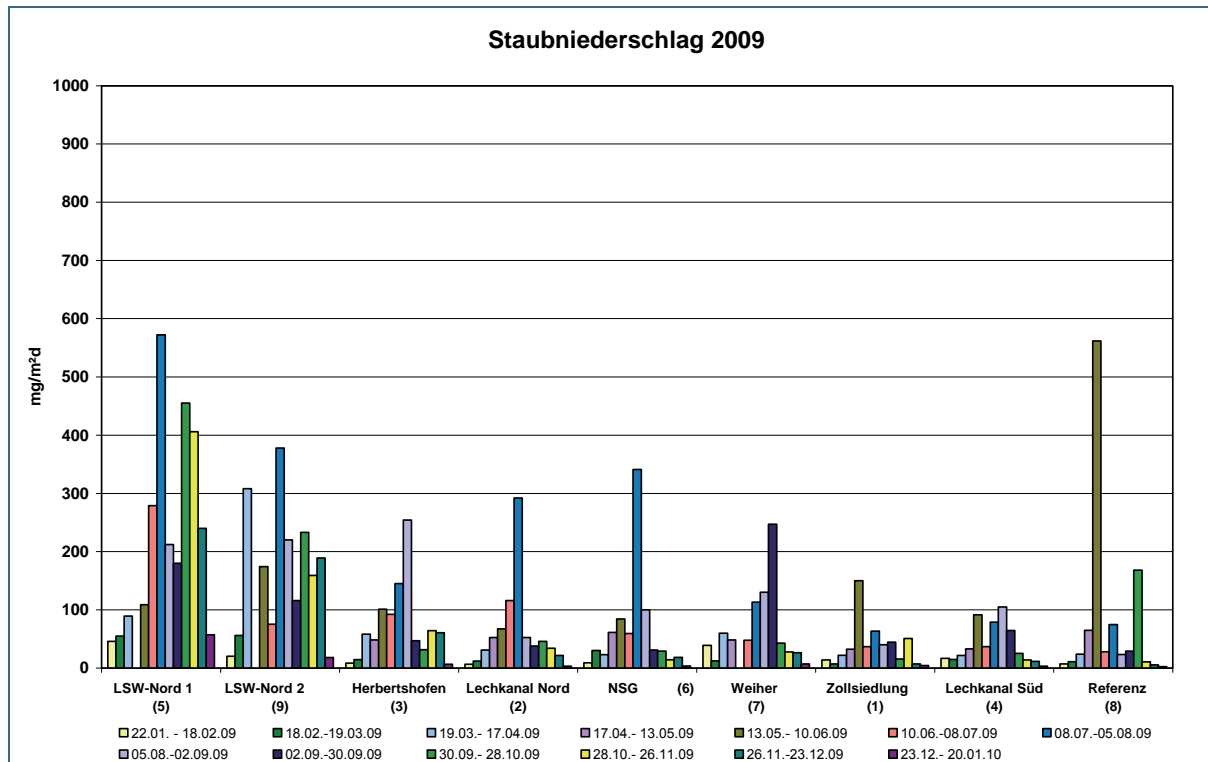
Abb. 1: Staubniederschlag, Mittelwerte über die einzelnen Expositionszeiträume 2009

Auffällig in Diagramm 1 sind hohe Depositionswerte insbesondere an Messpunkten im unmittelbar nördlichen Stahlwerksbereich (LSW-Nord 1 und LSW-Nord 2) in den Expositionszeiträumen Juli (08.07. – 05.08.09), Oktober (30.09. – 28.10.09) und November (28.10. – 26.11.09). Der höchste Wert mit 572 mg/(m² x d) wurde im Juli am Messpunkt LSW-Nord 1 gemessen. Für die im Vergleich zu den anderen Monaten erhöhten Werte kommt grundsätzlich die Freisetzung diffuser Emission aus dem Stahlwerksgelände in Frage. Mitverursacher für erhöhte Werte insbesondere im Juli können auch landwirtschaftliche Aktivitäten sein. Dies ist insbesondere bei den Peaks an den Messpunkten Herbertshofen, Lechkanal Nord, Naturschutzgebiet im Juli bzw. August und am Referenzstandort im Mai/Juni (13.05. – 10.06) anzunehmen. Dafür spricht, dass stahlwerkstypische Staubbiedhaltstoffe wie z.B. Chrom, Eisen, Vanadium und Zink im o. g. Zeitraum keine entsprechenden Peaks aufwiesen (Abb. 15, 19, 23, 29, 31). Der Peak am Weiher im Expositionszeitraum September (02.09. – 30.09.2009) ist untypisch und wahrscheinlich auf die Verunreinigung mit organischem Material zurückzuführen.

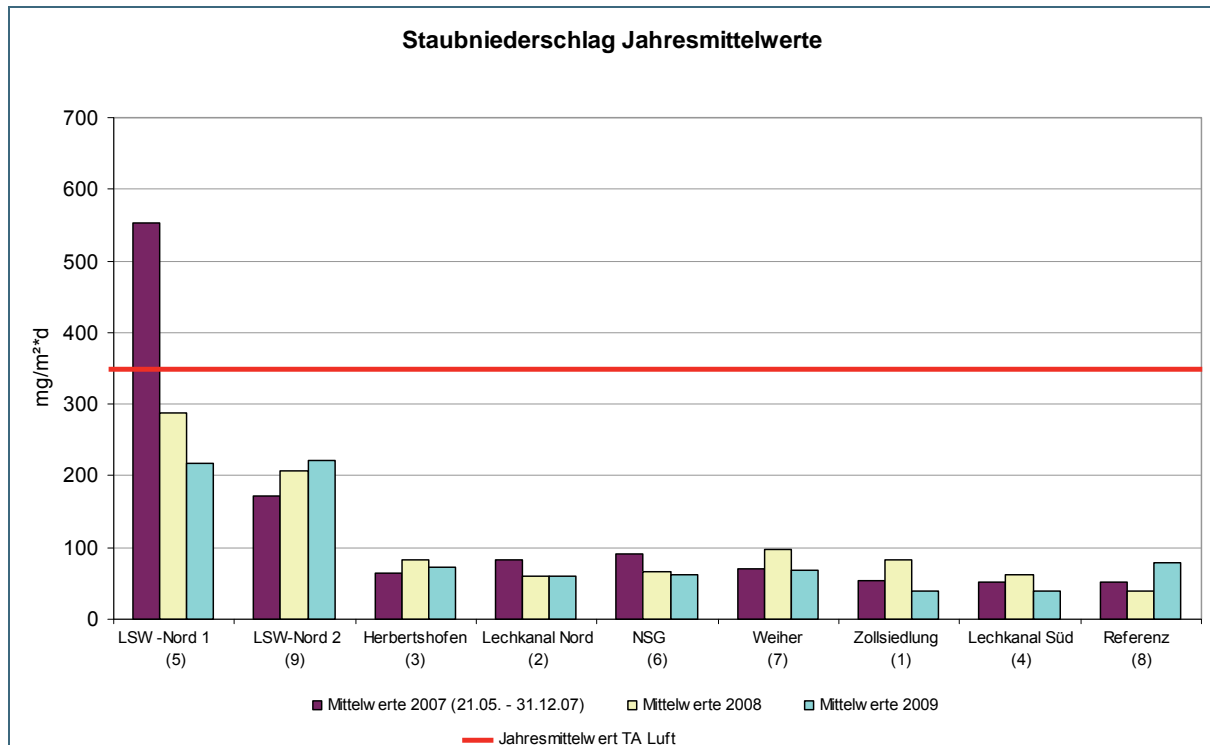
Abb. 2: Staubniederschlag, Jahresmittelwerte

Zum Schutz vor erheblichen Belästigungen oder erheblichen Nachteilen durch Staubniederschlag ist in der TA Luft ein Immissionsjahreswert von $0,35 \text{ g}/(\text{m}^2 \cdot \text{d})$ festgelegt. Die Messwerte lagen 2007 im für die Auswertung zur Verfügung stehenden Zeitraum vom 21.05.07 – 31.12.07 am höchst belasteten Messpunkt 5 (LSW Nord 1) über und in den Jahren 2008 und 2009 jeweils unter dem Immissionswert der TA Luft (Abb. 2) für Staubniederschlag.

Bei der Ergebnisinterpretation ist zu berücksichtigen, dass im 4. Quartal 2007 im Stahlwerk eine zusätzliche Filteranlage (Filter 4) zur Entstaubung der Stahlwerkshalle eingebaut wurde, die zur Minderung der diffusen Emissionen aus dem Stahlwerk und in der Folge zur Reduzierung der Staubniederschläge und der Staubinhaltsstoffe (Schwermetalle) beiträgt. Darüber hinaus wurde die Stahlwerkshalle abgedichtet. Demzufolge ist am Messpunkt LSW-Nord 1 in unmittelbarer Nähe des Stahlwerks eine deutliche Abnahme der Staubdeposition nach dem Einbau des Filters festzustellen (Reduktion um ca. 60 % gegenüber 2007), die sich jedoch am Standort LSW-Nord 2 nicht fortsetzt. An den anderen Standorten war die im Vergleich zum Jahresmittelwert niedrige Staubdeposition in 2009 gegenüber dem Vorjahr insgesamt mehr oder weniger auf gleich niedrigem Niveau (z.B. Herbertshofen, Lechkanal Nord) bis rückläufig (z.B. Weiher, Zollsiedlung).

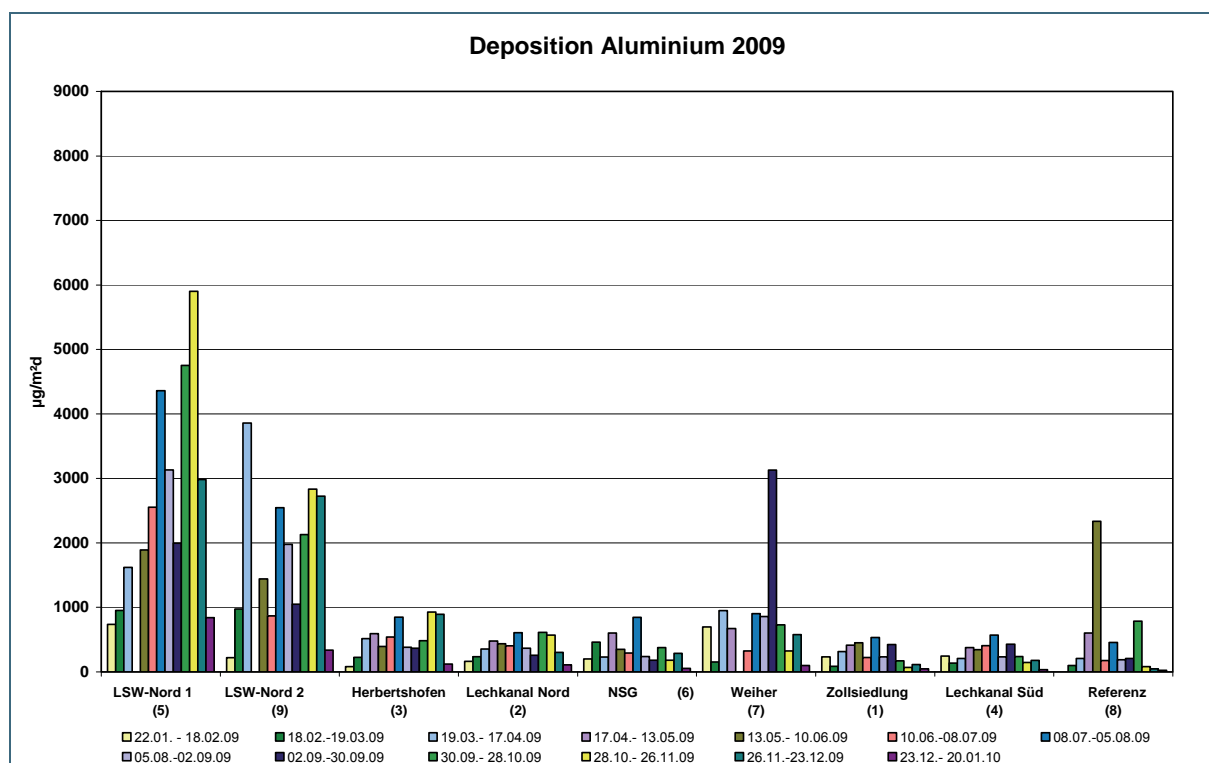
Abb. 3: Deposition von Aluminium, Mittelwerte über die einzelnen Expositionszeiträume

Wie beim Staubbiederschlag sind die Depositionswerte an Messpunkten im unmittelbar nördlichen Stahlwerksbereich (LSW-Nord1 und LSW-Nord 2) in den Expositionszeiträumen Juli und Oktober, November auffällig. Die monatliche Verteilungscharakteristik der Messergebnisse der Deposition von Aluminium entspricht im Wesentlichen der Charakteristik des Staubbiederschlags (Abb. 1), jedoch ohne die ausgeprägten Peaks an den Standorten Herbertshofen, Lechkanal Nord und Naturschutzgebiet im Juli/August. Auffällig ist der Peak am Weiher im Expositionszeitraum September (02.09. – 30.09.2009). Hier ist unklar inwieweit ggf. auch die Kontamination mit organischem Material eine Rolle spielt. Der bei der Staubdeposition gemessene Peak am Referenzstandort im Zeitraum vom 13.5. – 10.06.2009 tritt auch bei der Deposition von Aluminium auf.

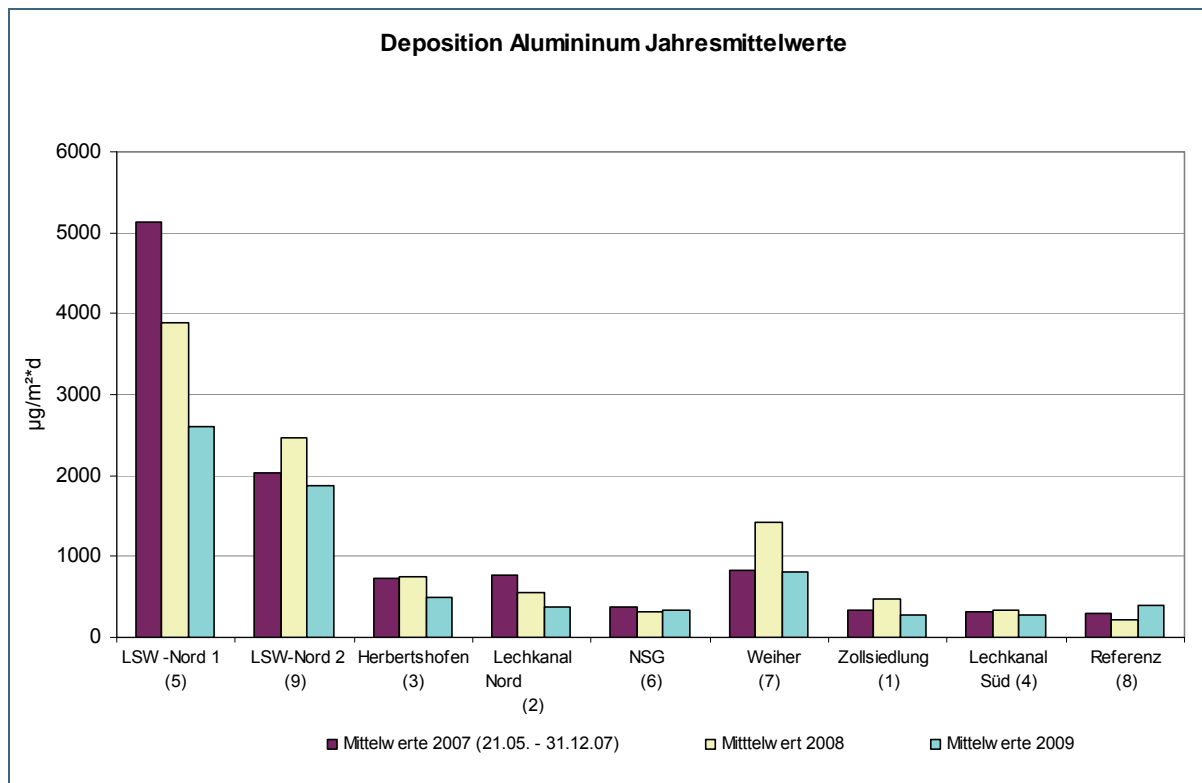
Abb. 4: Deposition von Aluminium, Jahresmittelwerte

Für die Deposition von Aluminium gibt es keine Immissions- oder Beurteilungswerte für die Jahresmittelwerte. Im Jahresvergleich 2007 – 2009 war am Messpunkt LSW-Nord 1 die Deposition von Aluminium stark rückläufig (Reduktion um ca. 51 % gegenüber 2007).

An den Messpunkten LSW-Nord 2, Herbertshofen, Lechkanal Nord, Weiher und Zollsiedlung war die Deposition von Aluminium im Jahr 2009 gegenüber dem Vorjahr rückläufig. An den anderen Standorten blieben die Belastungen weitgehend auf gleichem Niveau.

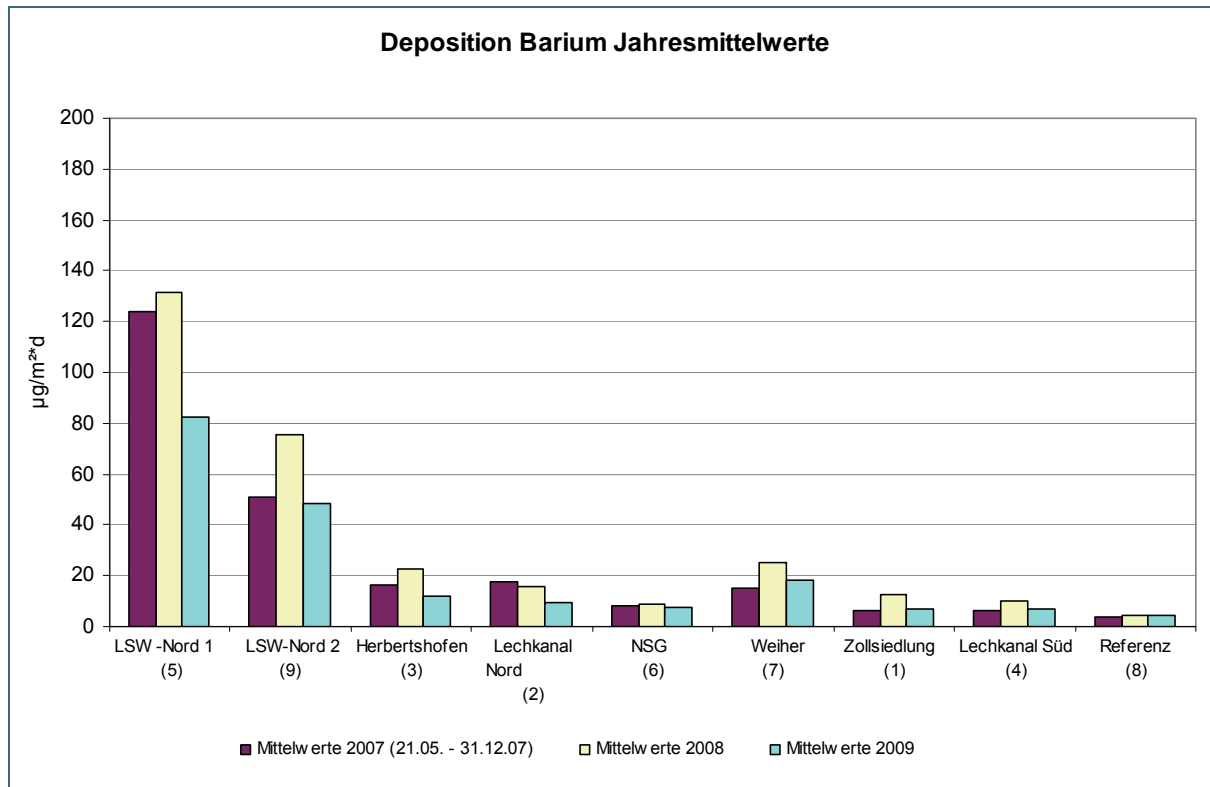
Abb. 8: Deposition von Barium, Jahresmittelwerte

Am dem Stahlwerk am Nächsten gelegenen Messpunkt LSW-Nord 1 war die Deposition von Barium im Jahresvergleich 2007 – 2009 rückläufig (Reduktion um ca. 33 % gegenüber 2007). Gegenüber den Messwerten des Jahres 2007 waren 2008 an mehreren Messorten höhere Depositionen von Barium festzustellen. In 2009 waren die Messwerte gegenüber dem Vorjahr rückläufig bzw. auf gleichem Niveau.

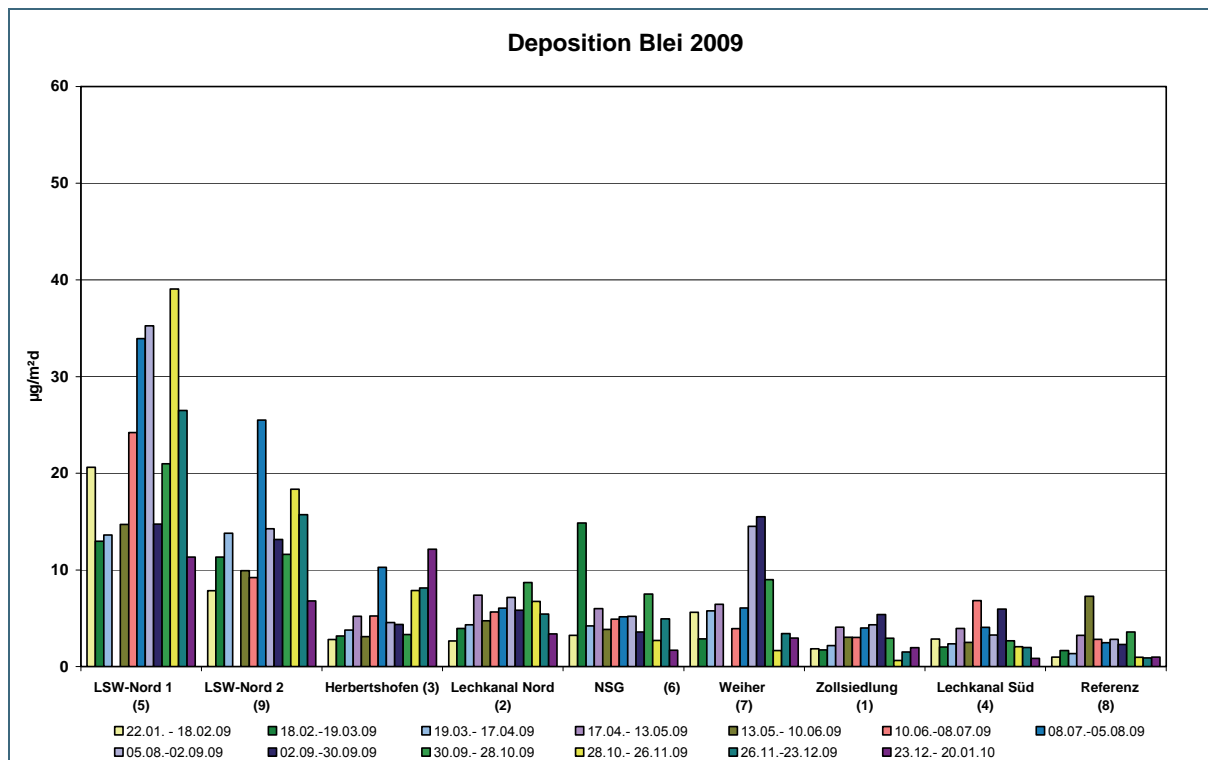
Abb. 9: Deposition von Blei, Mittelwerte über die einzelnen Expositionszeiträume

Die Depositionswerte von Blei weichen von der Charakteristik des Staubniederschlags (Abb. 1) teilweise ab. So z.B. im ersten Quartal 2009 an den Messpunkten LSW-Nord 1 und LSW-Nord 2. Weiterhin fehlen die ausgeprägten Peaks, z.B. an den Messpunkten Lechkanal Nord und Naturschutzgebiet ebenso wie am Referenzmesspunkt im Mai/Juni.

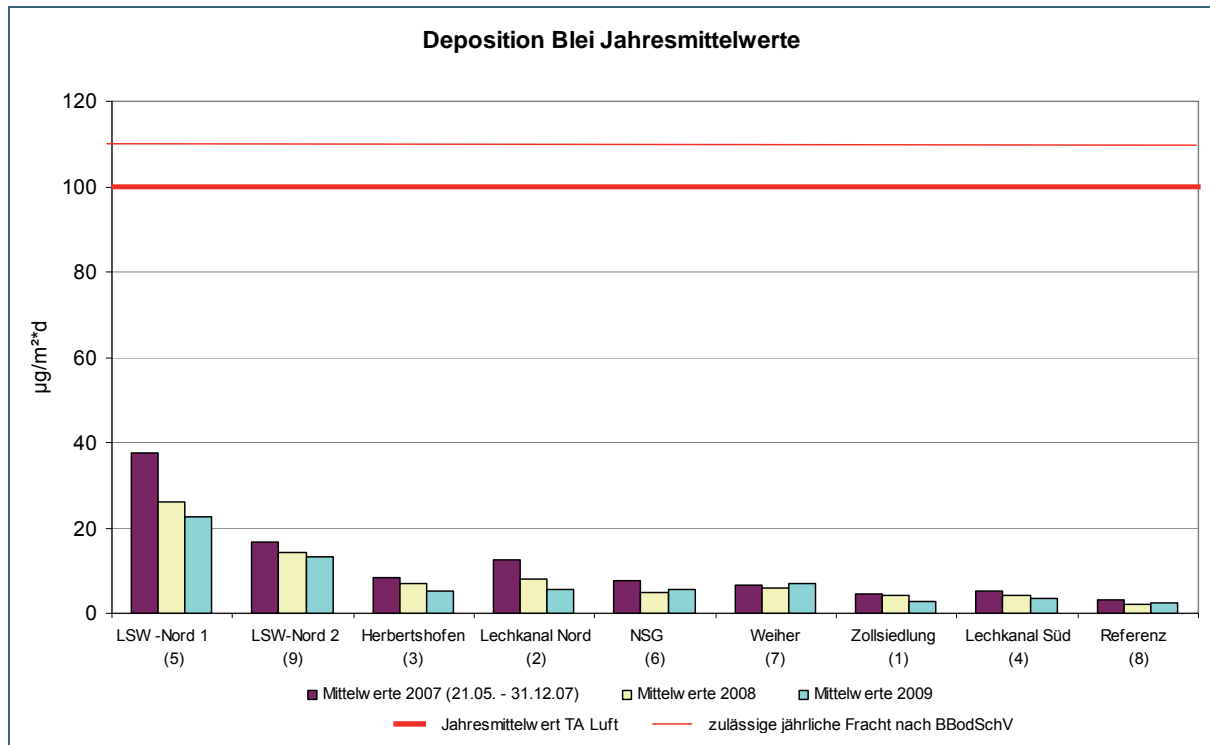
Abb. 10: Deposition von Blei, Jahresmittelwerte

In der TA Luft ist zum Schutz vor schädlichen Umwelteinwirkungen durch die Schadstoffdeposition von Blei und seinen anorganischen Verbindungen, angegeben als Blei, ein Depositionswert von $100 \mu\text{g}/(\text{m}^2 \times \text{d})$ festgelegt. Die jährliche zulässige Fracht über alle Wirkungspfade gem. Anhang 2, Ziffer 5 der BBodschV beträgt für Blei $110 \mu\text{g}/(\text{m}^2 \times \text{d})$. Die Abb. 10 zeigt, dass die Ergebnisse der Langzeitmessungen an sämtlichen Messpunkten weit unterhalb des Immissionswertes der TA Luft und unter der zulässigen Fracht der BBodSchV lagen. Insgesamt waren in den Jahren 2008 und 2009 die Depositionswerte für Blei an den meisten Standorten rückläufig (Abb. 10).

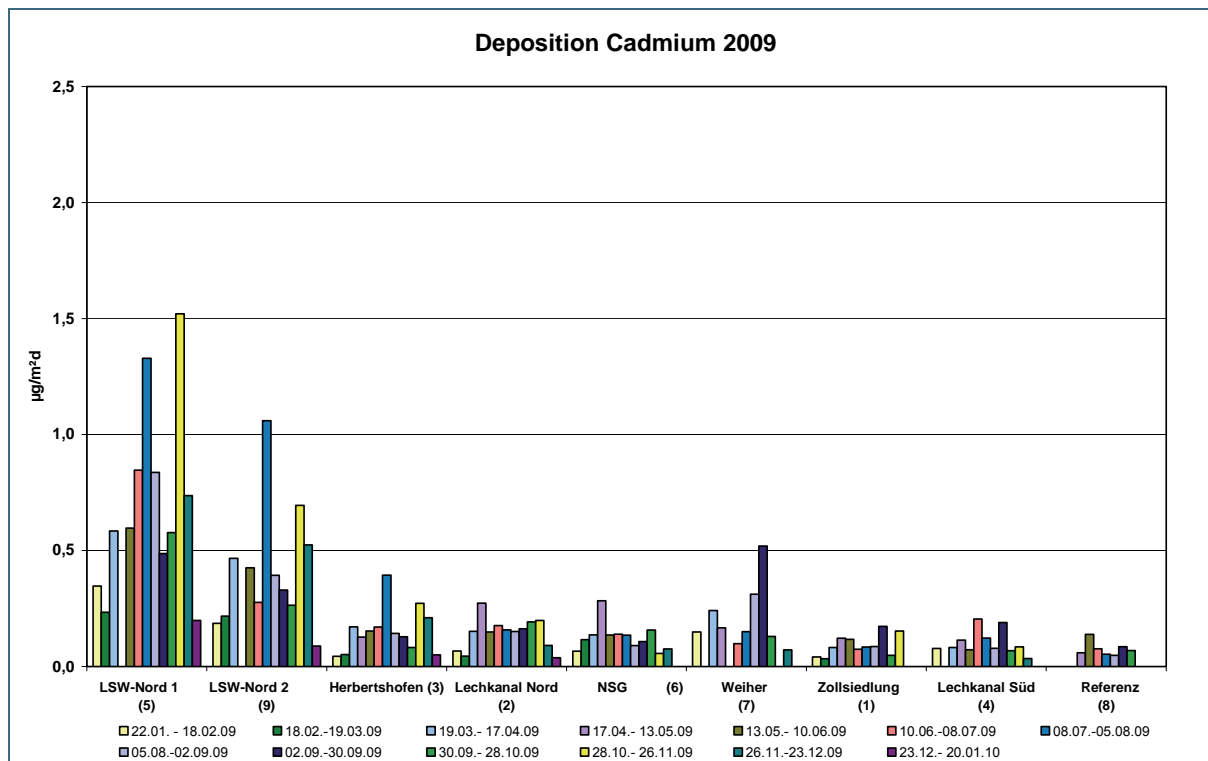
Abb. 11: Deposition von Cadmium, Mittelwerte über die einzelnen Expositionszeiträume

Im Vergleich zur Charakteristik des Staubniederschlags (siehe Abb. 1) fehlen die bei der Staubdeposition im Juli/August festgestellten ausgeprägten Peaks an den Standorten Lechkanal Nord und Naturschutzgebiet sowie am Referenzstandort.

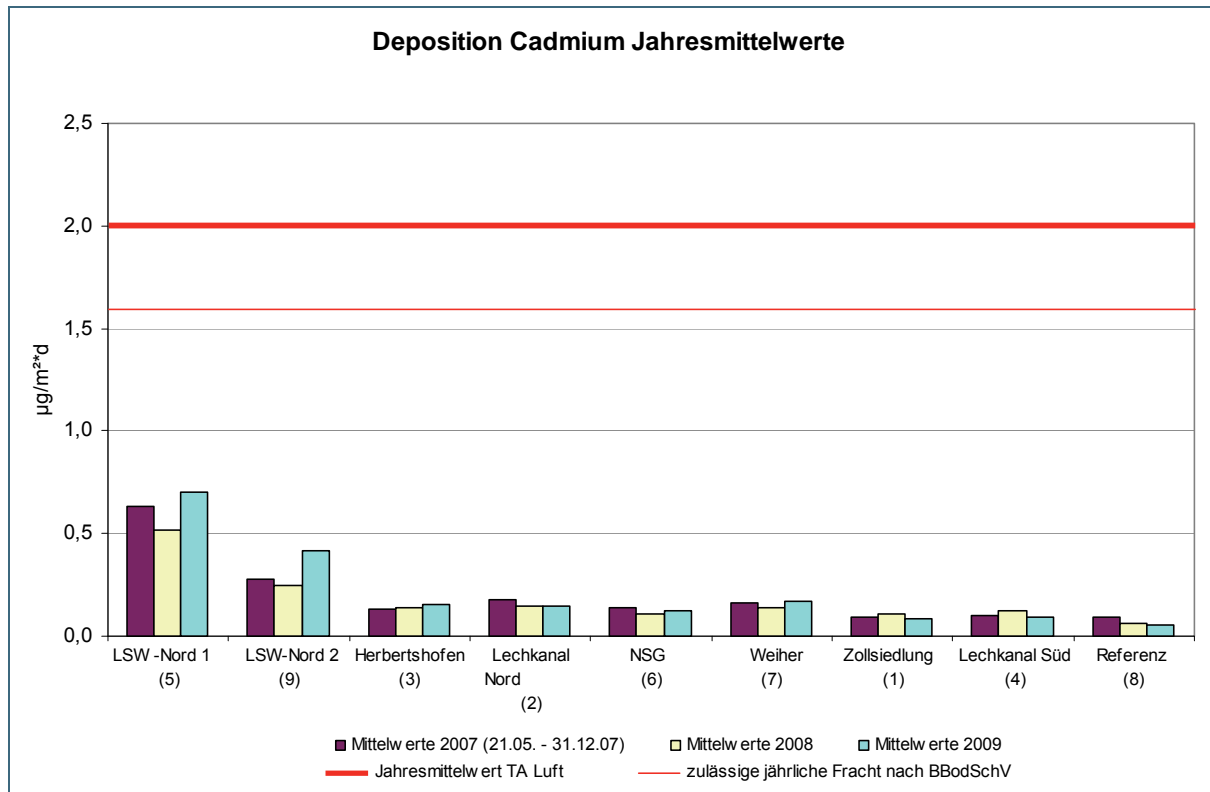
Abb. 12: Deposition von Cadmium, Jahresmittelwerte

In der TA Luft ist zum Schutz vor schädlichen Umwelteinwirkungen durch die Schadstoffdeposition von Cadmium und seinen anorganischen Verbindungen, angegeben als Cadmium, ein Depositionswert von $2 \mu\text{g}/(\text{m}^2\text{d})$ festgelegt. Die jährliche zulässige Fracht über alle Wirkungspfade gem. Anhang 2, Ziffer 5 der BBodSchV beträgt für Cadmium $1,6 \mu\text{g}/(\text{m}^2\text{d})$. Die Abb. 12 zeigt, dass die Ergebnisse der Langzeitmessungen an allen Messpunkten weit unterhalb des Immissionswertes der TA Luft und unter den zulässigen Frachten der BBodSchV lagen. Im Jahresvergleich 2007 – 2009 hat die Deposition von Cadmium im stahlwerksnahen Norden (LSW-Nord 1 und LSW-Nord 2) eher leicht zugenommen, während an den anderen Messpunkten die Belastungen weitgehend auf gleichem Niveau blieben.

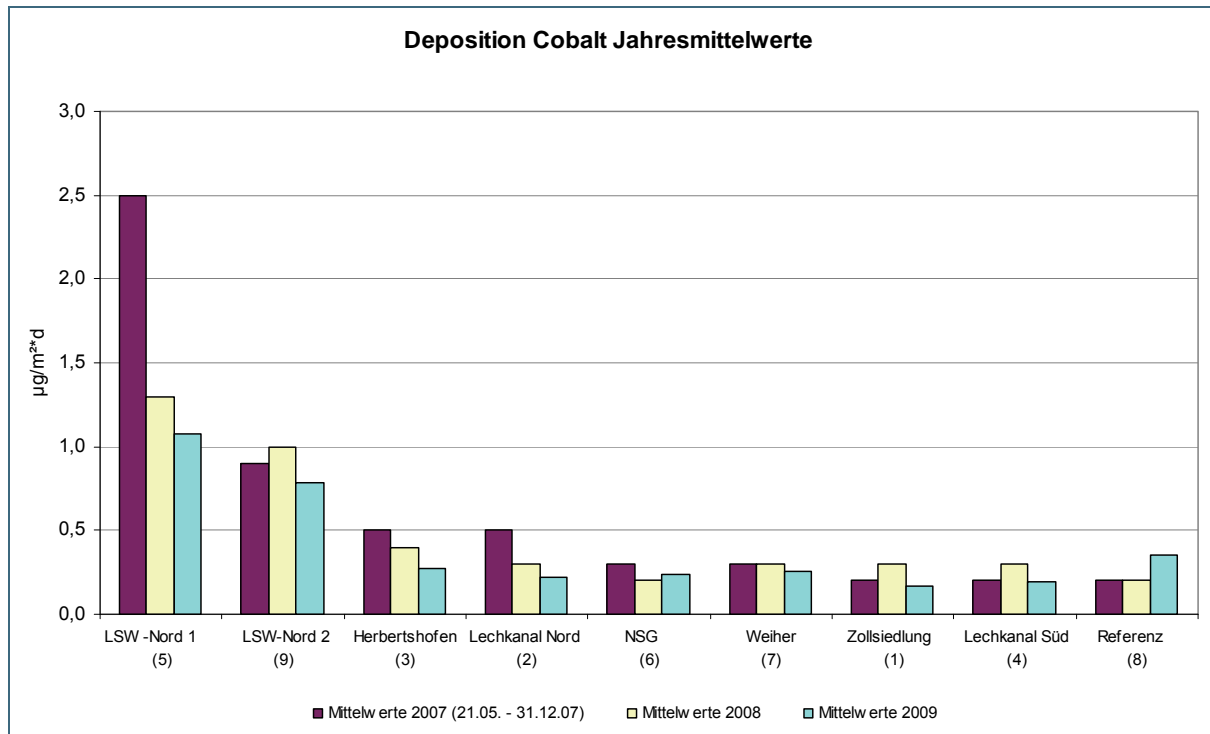
Abb. 14: Deposition von Cobalt, Jahresmittelwerte

Für Cobalt gibt es keine Immissions- bzw. Beurteilungswerte. Im Jahresvergleich 2007 – 2009 waren die Depositionswerte für Cobalt, z.B. an den Messpunkten LSW-Nord 1, LSW-Nord 2, Herbertshofen und Lechkanal Nord, rückläufig (Reduktion an LSW-Nord 1 ca. 56 %), während an den anderen Messpunkten die Belastungen weitgehend auf gleichem Niveau blieben.

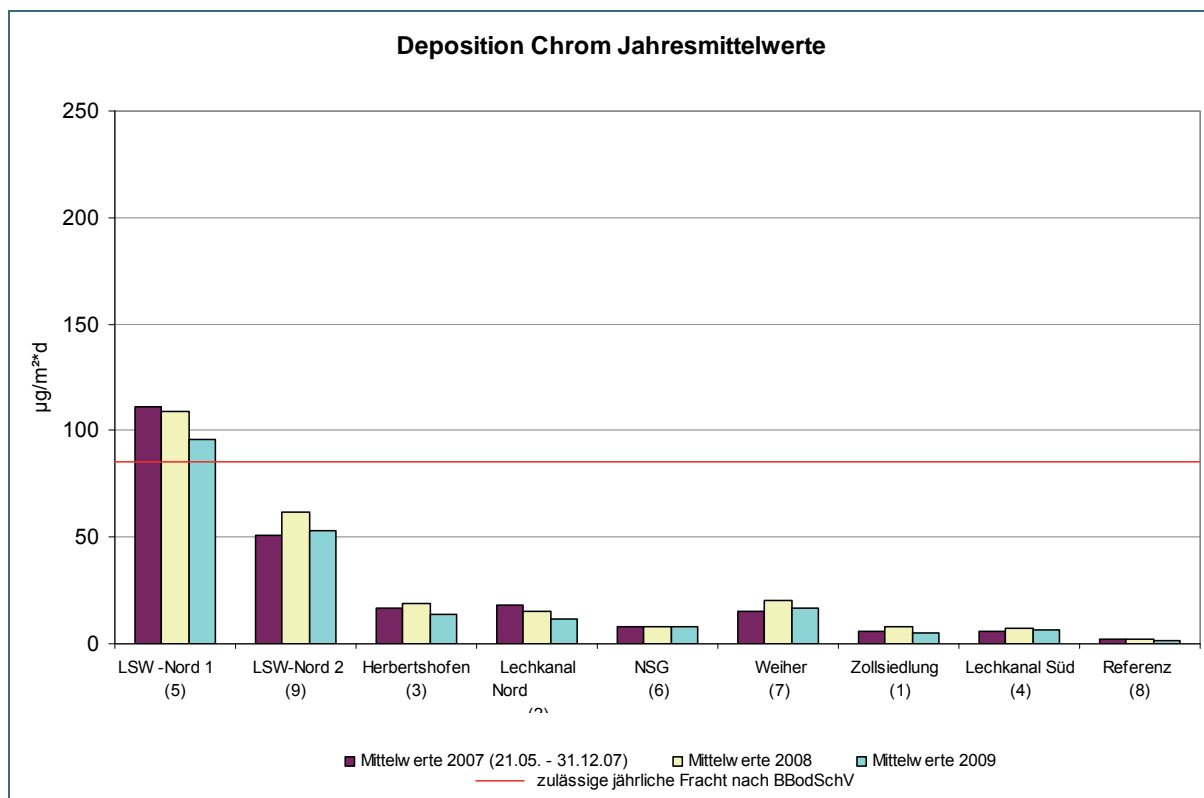
Abb. 16: Deposition von Chrom, Jahresmittelwerte

In der TA Luft ist kein Immissionswert zum Schutz vor schädlichen Umwelteinwirkungen durch die Schadstoffdeposition von Chrom festgelegt. Die jährliche zulässige Fracht über alle Wirkungspfade gem. Anhang 2, Ziffer 5 der BBodSchV beträgt für Chrom $82 \mu\text{g}/(\text{m}^2 \cdot \text{d})$. Die Abb. 16 zeigt, dass die Ergebnisse der Langzeitmessungen am Messpunkt LSW-Nord 1 in allen Messjahren über der zulässigen Fracht der BBodSchV lagen. An den anderen Messpunkten wurde die zulässige Fracht der BBodSchV unterschritten.

Betrieb einer Anlage noch zulässig sind. Aus Sicht des Bodenschutzes ist aufgrund des geringen Frachtbeitrags trotz der deutlichen Überschreitung der Depositionsbelastung durch Chrom im Bereich des Messpunkts 5 nicht zu besorgen, dass die Vorsorgewerte für Böden gem. Anhang 2, Ziffer 4.1 (Vorsorgewerte für Metalle) der BBodSchV überschritten werden. Gleichwohl sollte die Reduzierung der Deposition von Chrom durch die Minderung der diffusen Emissionen aus dem Stahlwerksbereich weiterverfolgt werden.

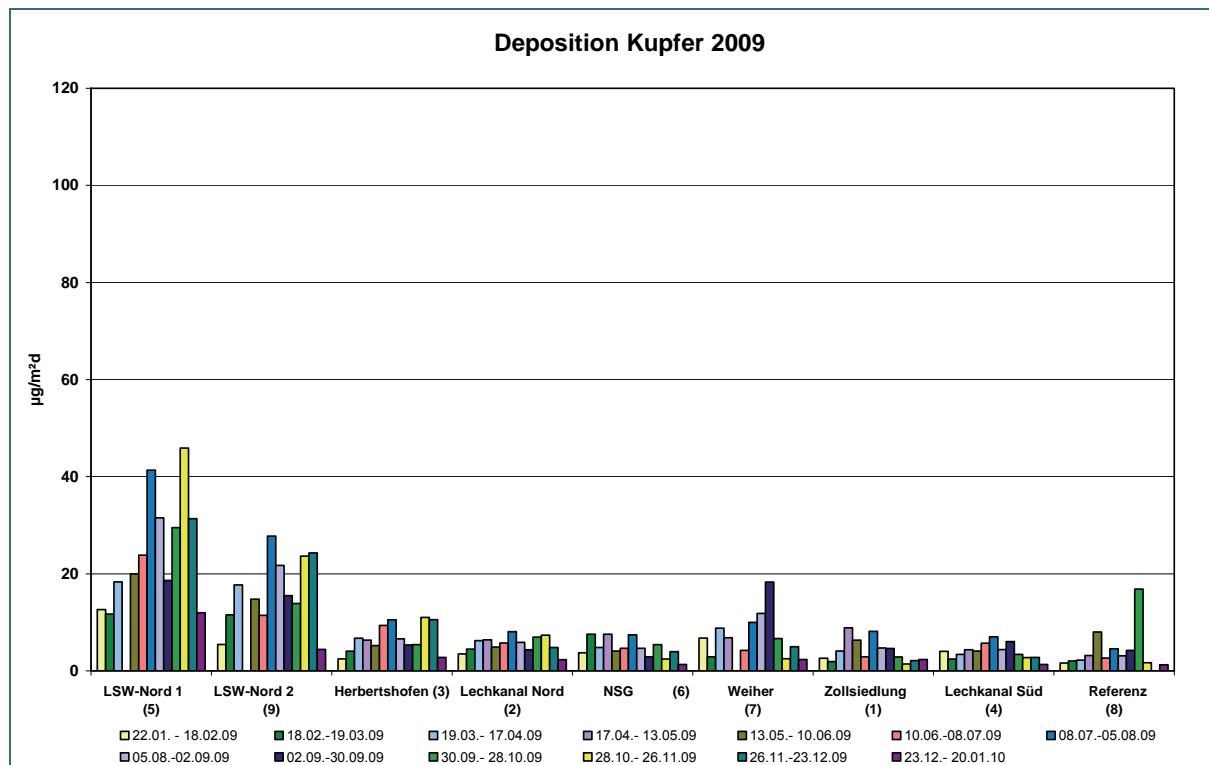
Abb. 17: Deposition von Kupfer, Mittelwerte über die einzelnen Expositionszeiträume

Im Vergleich zur Charakteristik des Staubniederschlags (Abb. 1) fehlen die ausgeprägten Peaks an den Standorten Herbertshofen, Lechkanal Nord und Naturschutzgebiet im Juli/August und am Referenzstandort im Mai/Juni. An den Messpunkten LSW-Nord 1 und LSW-Nord 2 sind die Messwerte im Vergleich zu den anderen Messpunkten weit weniger erhöht, als bei den anderen Metallen.

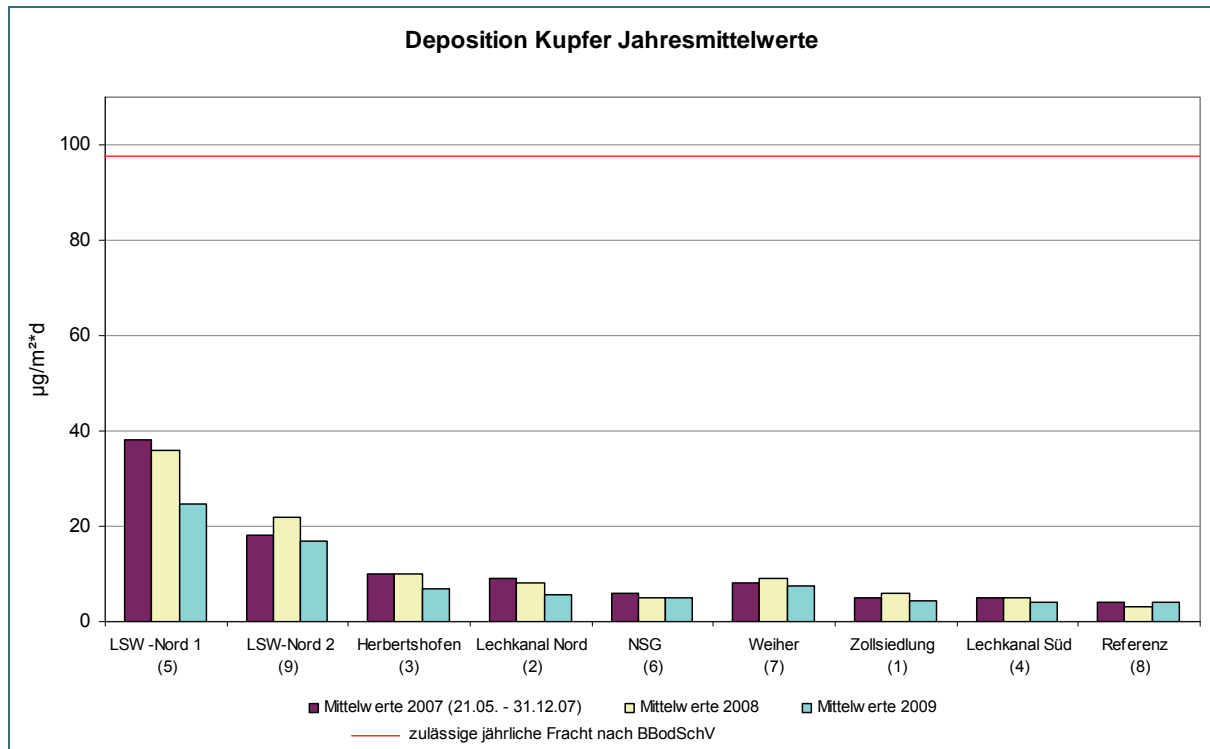
Abb. 18: Deposition von Kupfer, Jahresmittelwerte

In der TA Luft ist kein Immissionswert zum Schutz vor schädlichen Umwelteinwirkungen durch die Schadstoffdeposition von Kupfer festgelegt. Die jährliche zulässige Fracht über alle Wirkungspfade gem. Anhang 2, Ziffer 5 der BBodSchV beträgt für Kupfer $99 \mu\text{g}/(\text{m}^2\cdot\text{d})$. Die Abb. 18 zeigt, dass die Ergebnisse der Langzeitmessungen an allen Messpunkten weit unter der zulässigen Fracht der BBodSchV lagen. Im Jahresvergleich 2007 – 2009 war am Messpunkt LSW Nord 1 die Deposition von Kupfer rückläufig (Reduktion um 34 %), während an den anderen Messpunkten die Belastungen leicht rückläufig oder auf gleichem Niveau blieben.

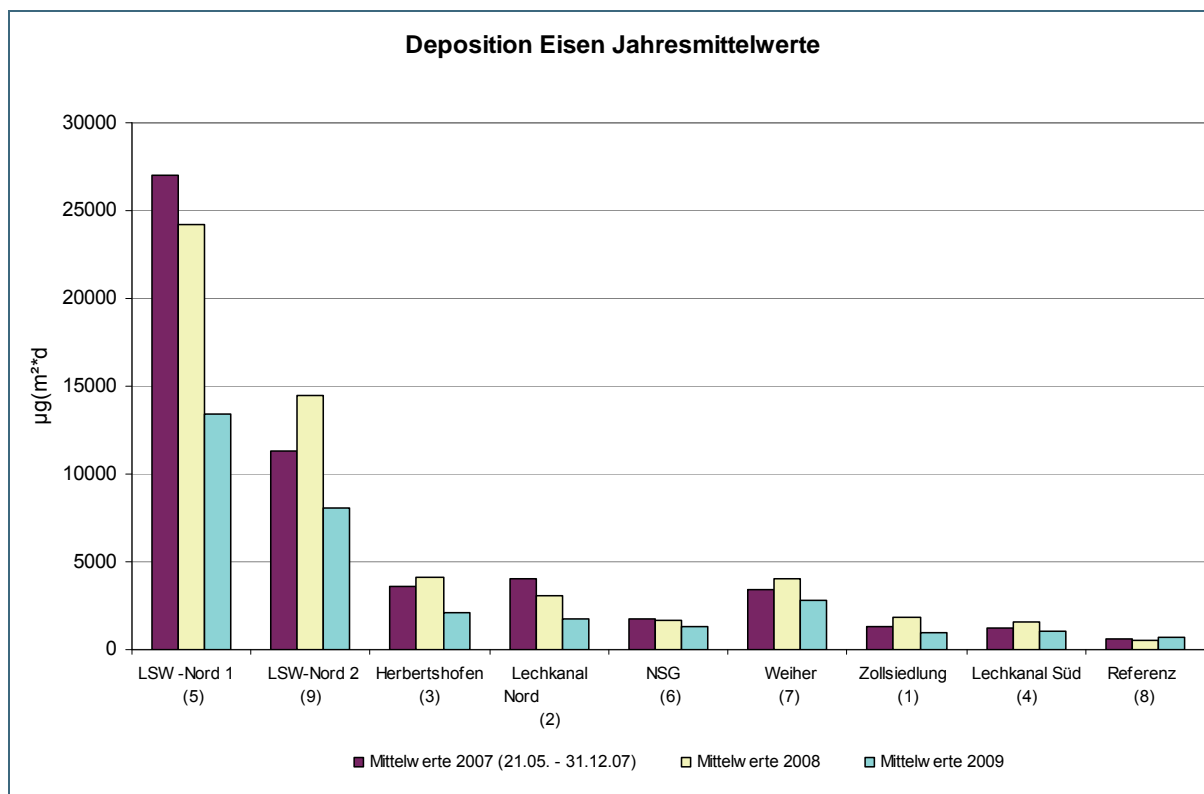
Abb. 20: Deposition von Eisen, Langzeitmittelwerte

Für Eisen gibt es keine Immissions- bzw. Beurteilungswerte. Im Jahresvergleich 2007 – 2009 war am Messpunkt LSW Nord 1 die Deposition von Eisen stark rückläufig (Reduktion um ca. 50 % gegenüber 2007). An den anderen Messpunkten war die Deposition an Eisen in 2009 ebenfalls rückläufig (Ausnahme: annähernd gleiches Niveau am Referenzstandort).

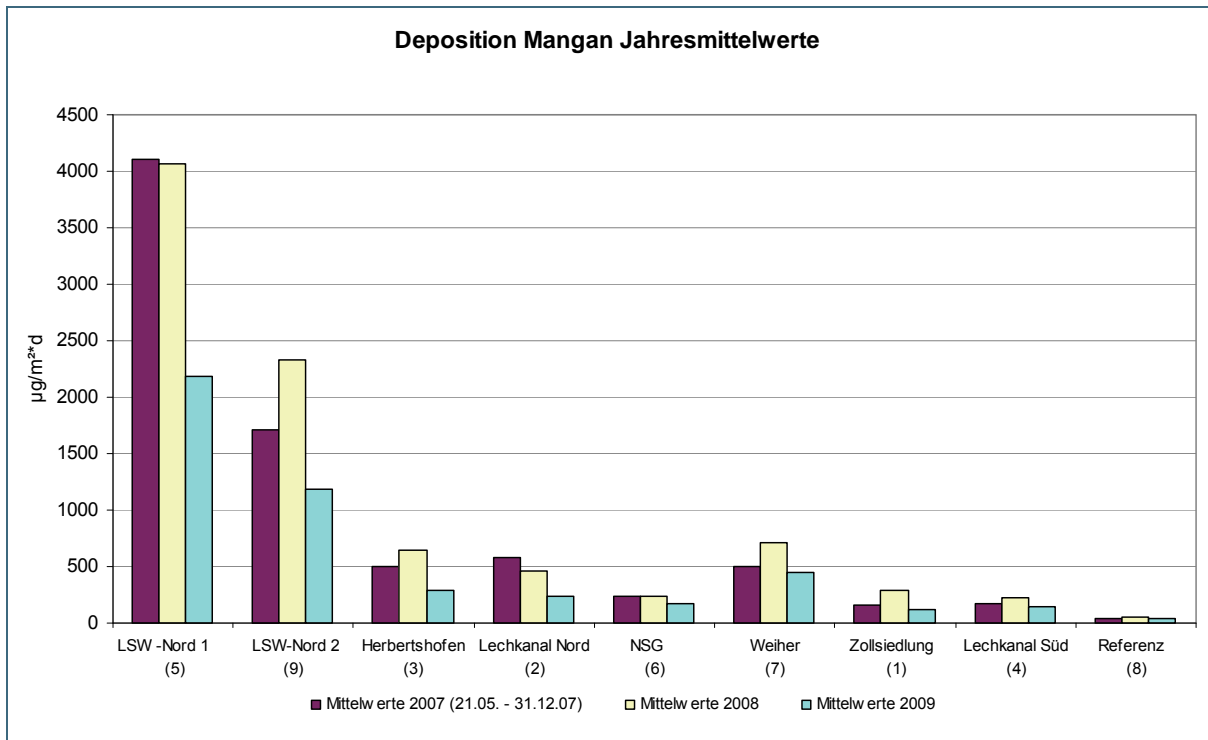
Abb. 22: Deposition von Mangan, Jahresmittelwerte

Nach nahezu gleichbleibenden Werten in 2007 und 2008 war im Jahr 2009 die Deposition von Mangan am Messpunkt LSW Nord 1 stark rückläufig (Reduktion um ca. 46 % gegenüber 2007). An den anderen Messpunkten war die Deposition an Mangan im Jahr 2009 ebenfalls rückläufig (Ausnahme: weitgehend unverändert am Referenzstandort). In Herbertshofen ist der Einfluss des Stahlwerks in den Monaten November und Dezember erkennbar.

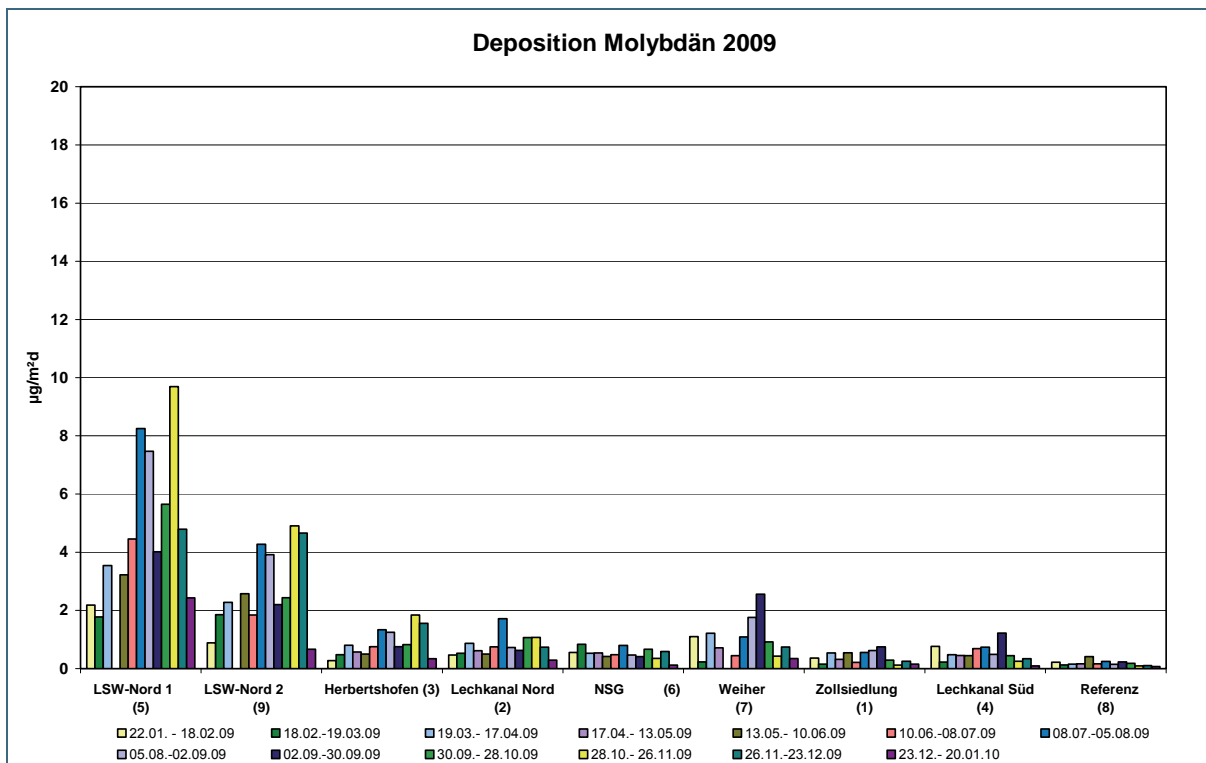
Abb. 23: Deposition von Molybdän, Mittelwerte über die einzelnen Expositionszeiträume

Im Vergleich zur Charakteristik des Staubniederschlags (Abb. 1) fehlen die ausgeprägten Peaks an den Standorten Herbertshofen, Lechkanal Nord und Naturschutzgebiet im Juli/August sowie an der Zollsiedlung und am Referenzstandort im Mai/Juni bzw. im Dezember.
