Depositionsmessungen im Umfeld eines Stahlwerkes

2007 – 2009

Ergebnisbericht

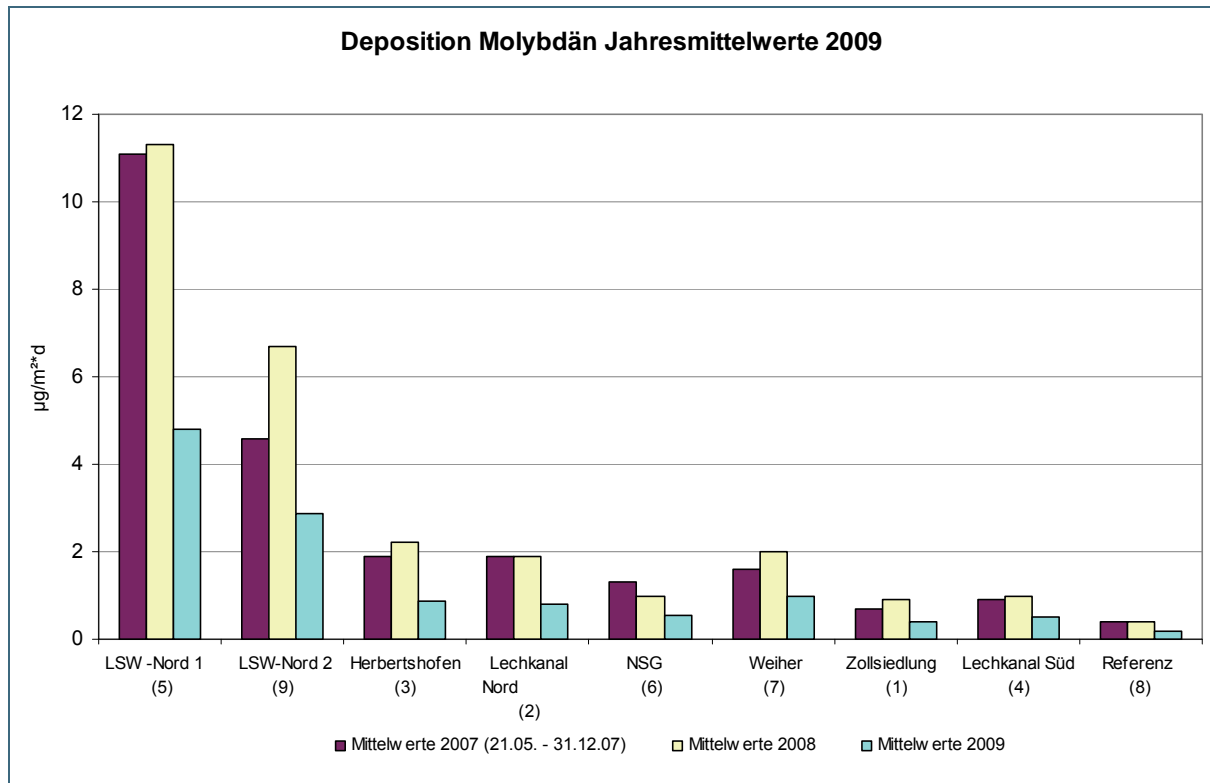
Abb. 24: Deposition von Molybdän, Jahresmittelwerte

Nach zunächst höheren Werten im Jahr 2008 im Vergleich zu 2007 war im Jahr 2009 die Deposition von Molybdän am Messpunkt LSW Nord 1 stark rückläufig (Reduktion um ca. 57 % gegenüber 2007). An den anderen Messpunkten war die Deposition von Molybdän im Jahr 2009 ebenfalls rückläufig.

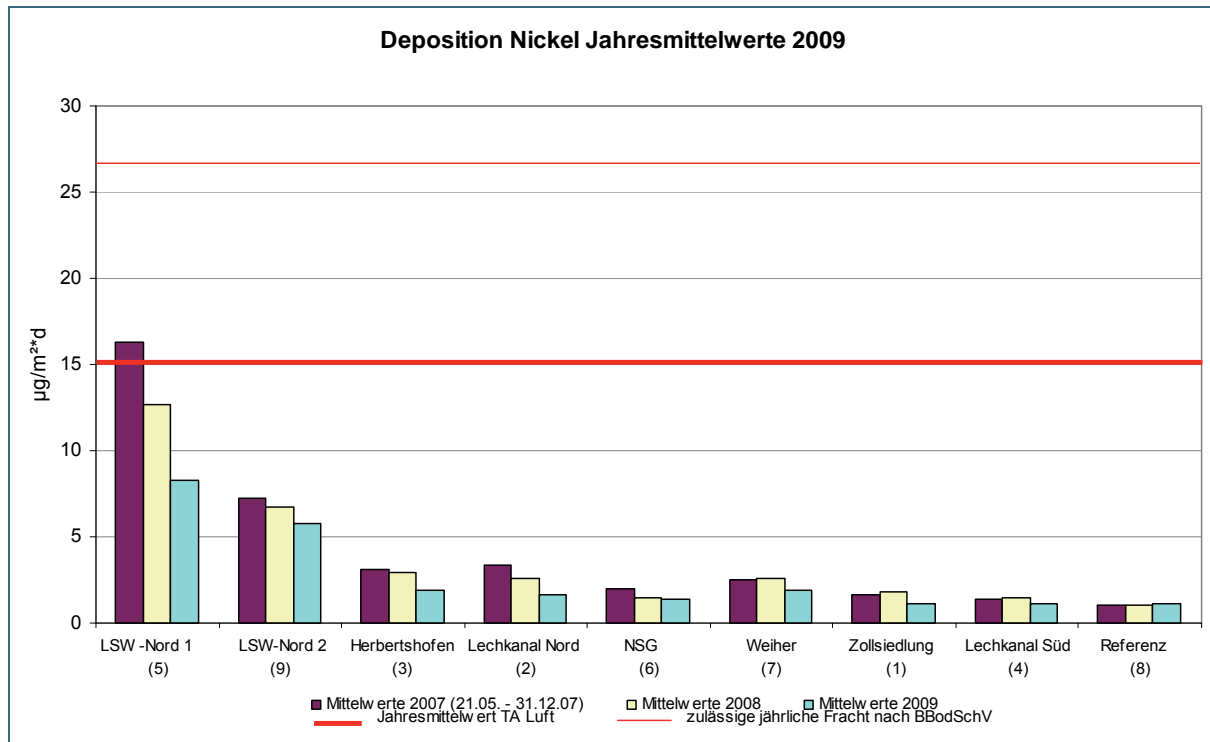
Abb. 26: Deposition von Nickel, Langzeitmittelwerte

In der TA Luft ist zum Schutz vor schädlichen Umwelteinwirkungen durch die Schadstoffdeposition von Nickel und seinen anorganischen Verbindungen, angegeben als Nickel, ein Depositionswert von $15 \mu\text{g}/(\text{m}^2\text{xd})$ festgelegt. Die jährliche zulässige Fracht über alle Wirkungspfade gem. Anhang 2, Ziffer 5 der BBodschV beträgt für Nickel $27,4 \mu\text{g}/(\text{m}^2\text{xd})$. Die Abbildung 26 zeigt, dass die Messergebnisse der Langzeitmessungen seit 2008 an allen Standorten unterhalb des Immissionswertes der TA Luft liegen. Die zulässige Fracht der BBodSchV wurde an allen Messpunkten unterschritten.

Im Jahresvergleich 2007 – 2009 war am Messpunkt LSW Nord 1 die Deposition von Nickel stark rückläufig (Reduktion um ca. 49 % gegenüber 2007). An den anderen Messpunkten war die Deposition an Nickel im Jahr 2009 gegenüber den Vorjahren ebenfalls rückläufig (Ausnahme: weitgehend unverändert am Referenzstandort).

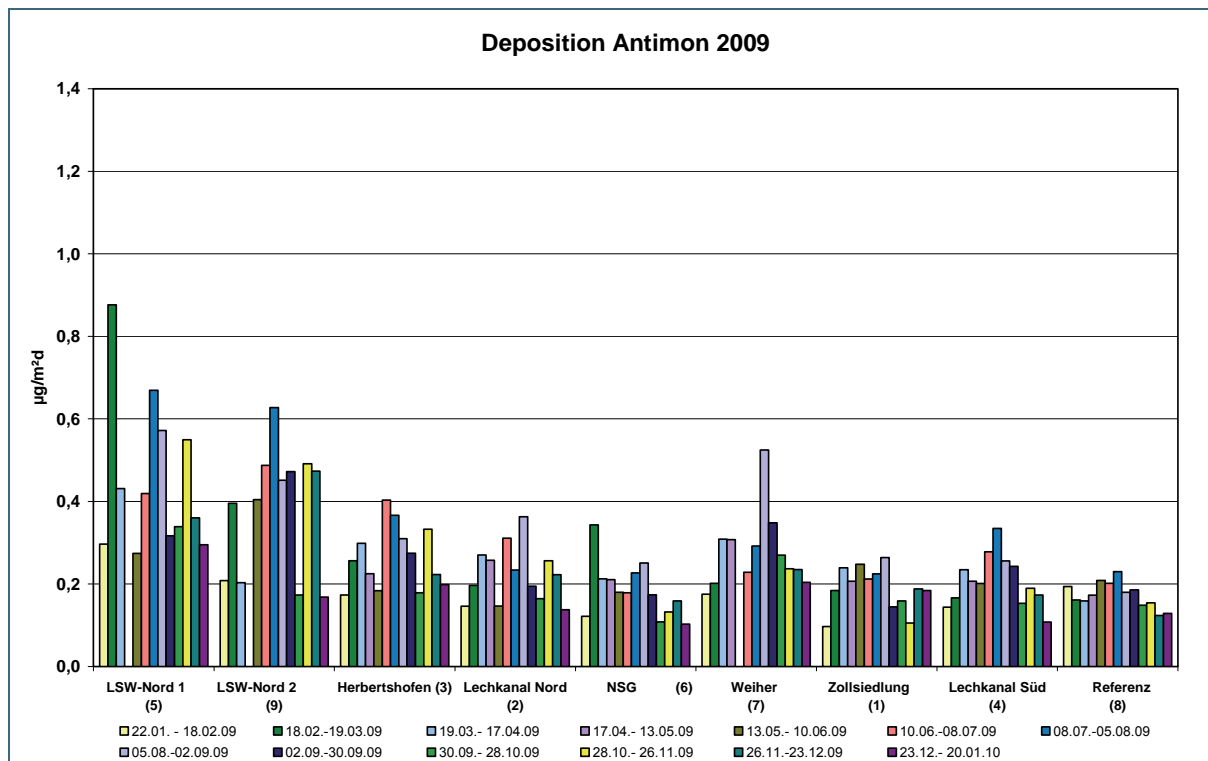
Abb. 27: Deposition von Antimon, Mittelwerte über die einzelnen Expositionszeiträume

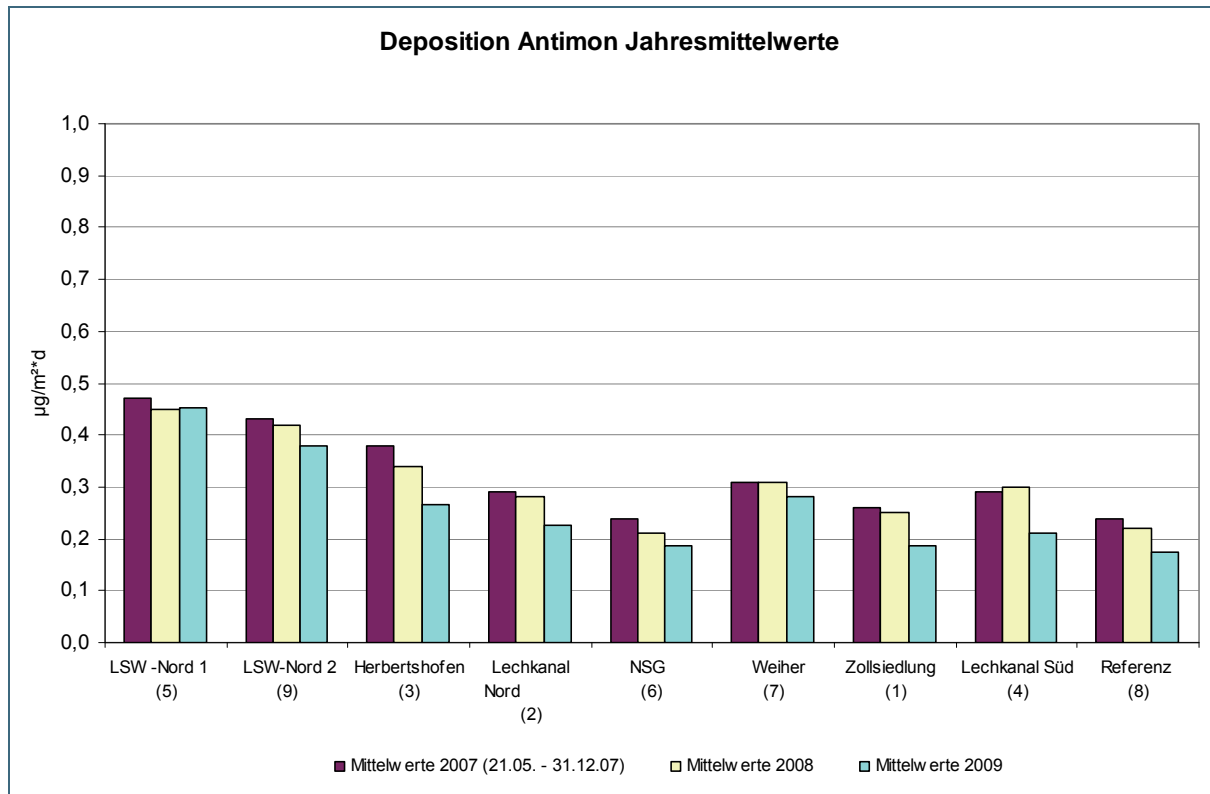
Abb. 28: Deposition von Antimon, Jahresmittelwerte

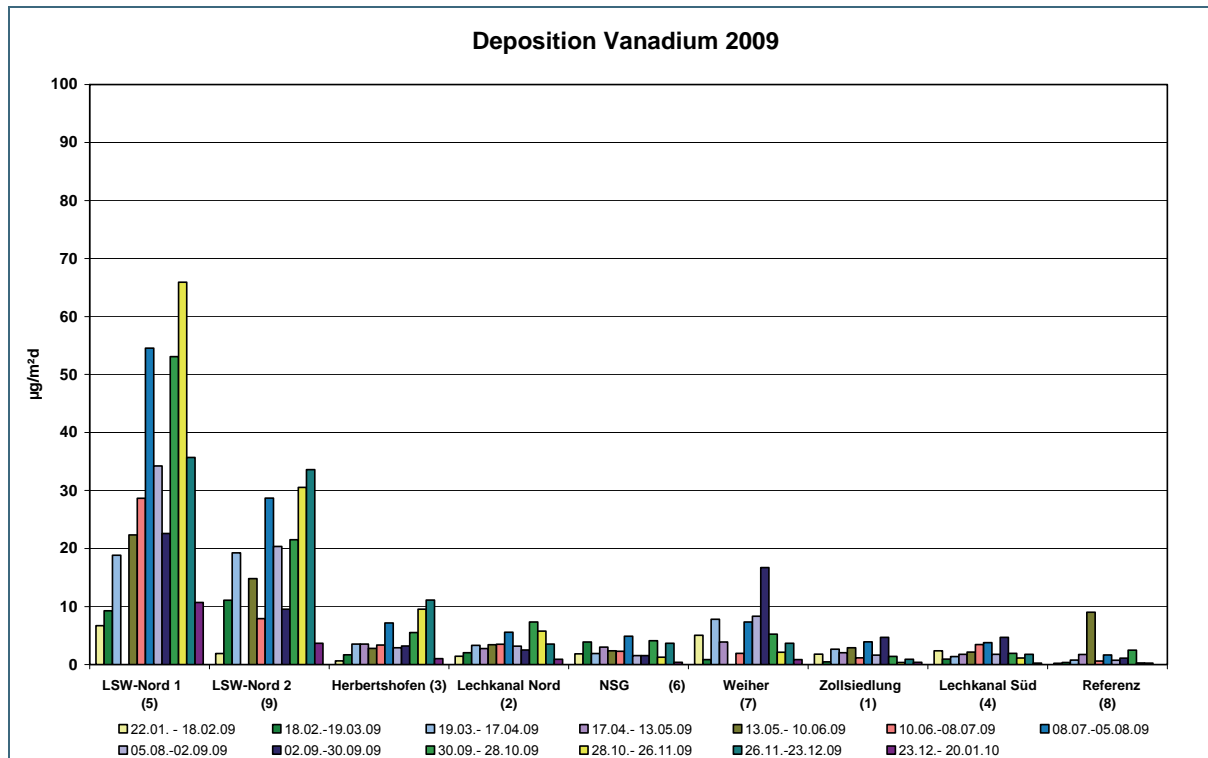
Abb. 29: Deposition von Vanadium, Mittelwerte über die einzelnen Expositionszeiträume

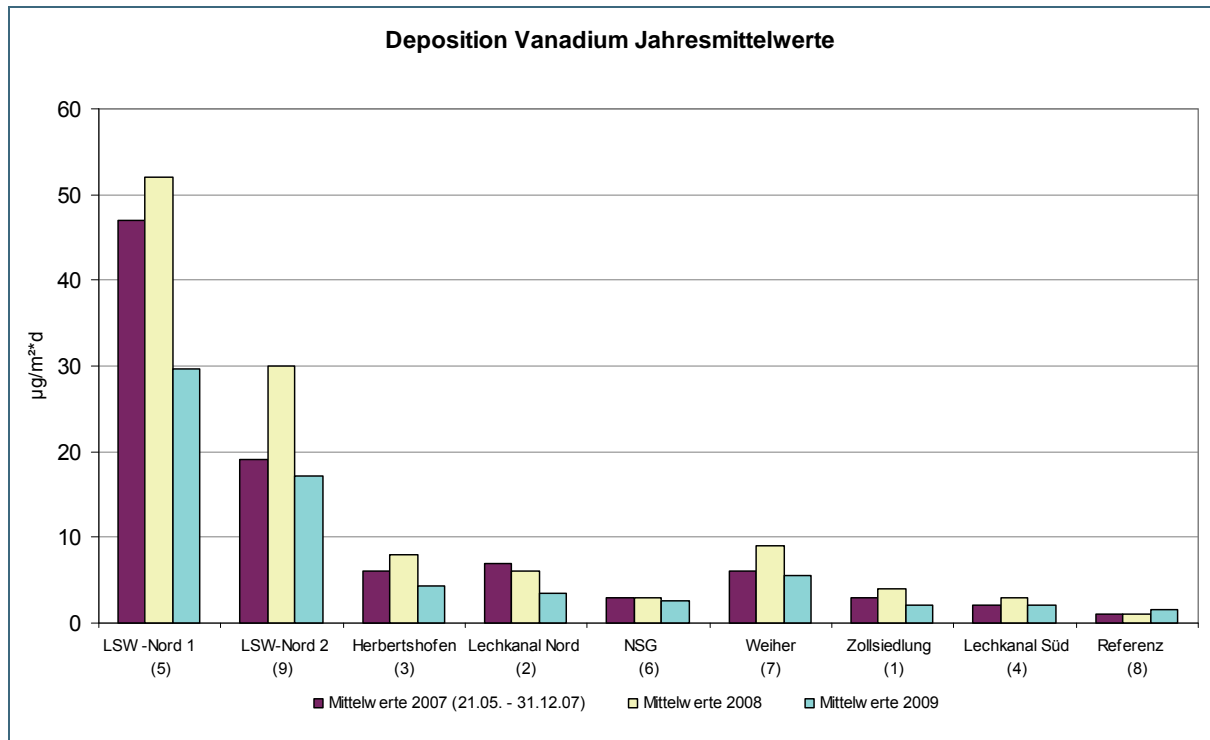
Abb. 30: Deposition von Vanadium, Jahresmittelwerte

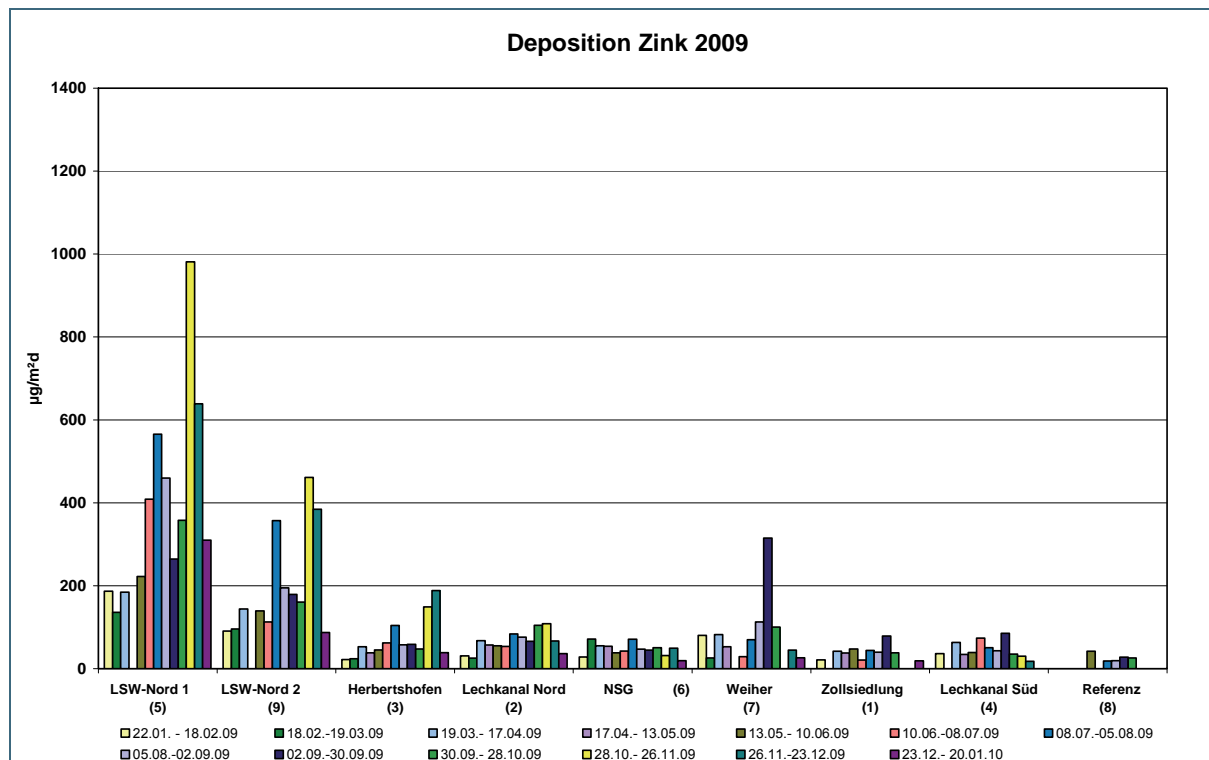
Abb. 31: Deposition von Zink, Mittelwerte über die einzelnen Expositionszeiträume
