Bayerisches Landesamt für
Umwelt

Depositionsmessungen im Umfeld eines Stahlwerks

Messergebnisse 2007–2010

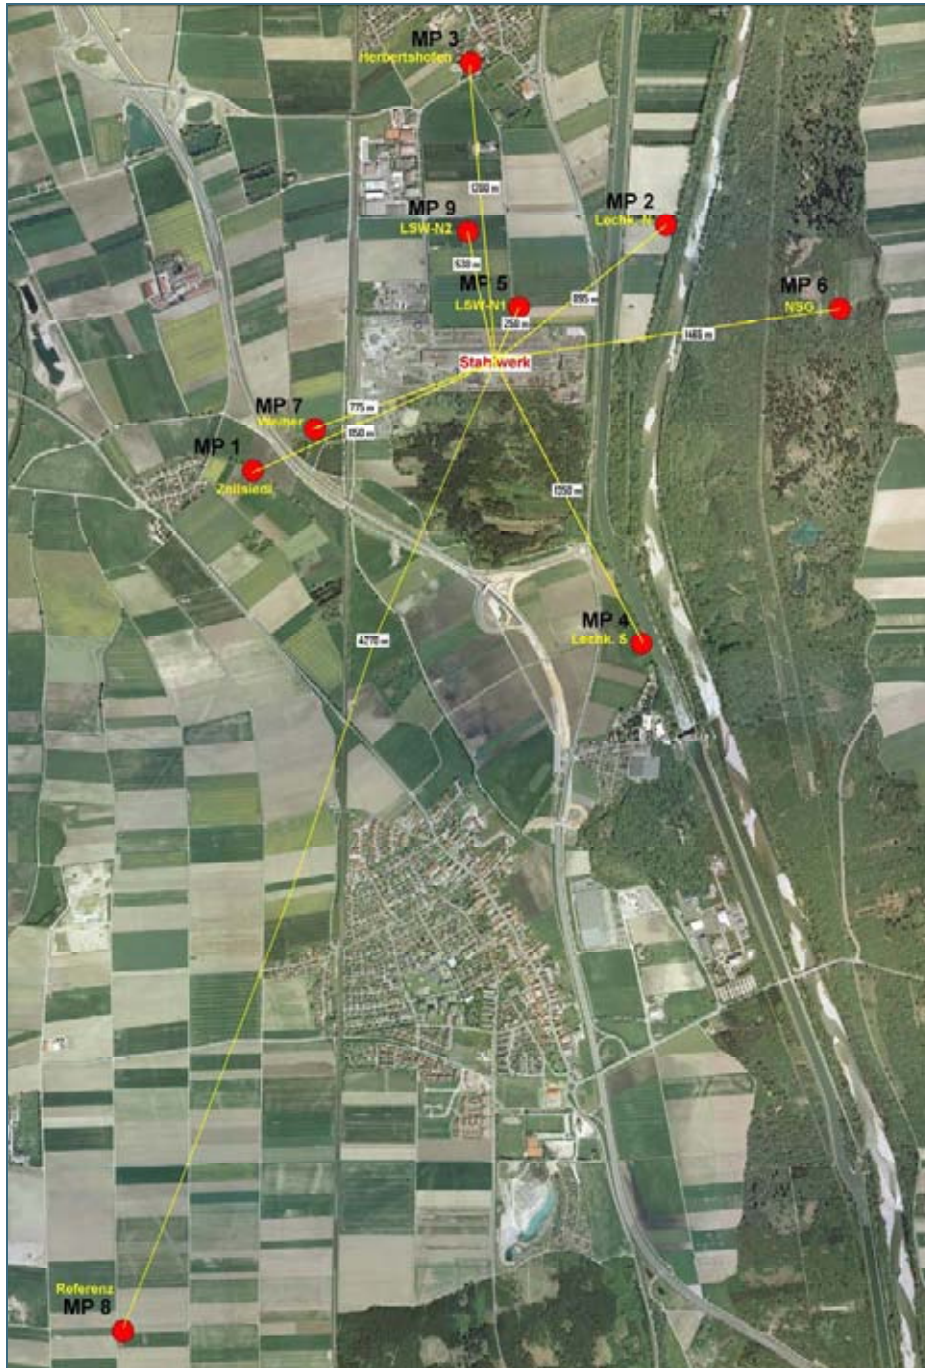
Abb. 1:
Luftaufnahme der
Messpunkte

Die folgende Karte zeigt die Lage der 9 Messpunkte und deren Kurzbezeichnungen, wie sie in der Ergebnisdarstellung verwendet werden. Bei der Auswahl der Standorte wurden die überwiegend vorherrschenden Windrichtungen aus Süden/Südwesten/Westen berücksichtigt. Im Anschluss werden die Standorte im Einzelnen beschrieben.

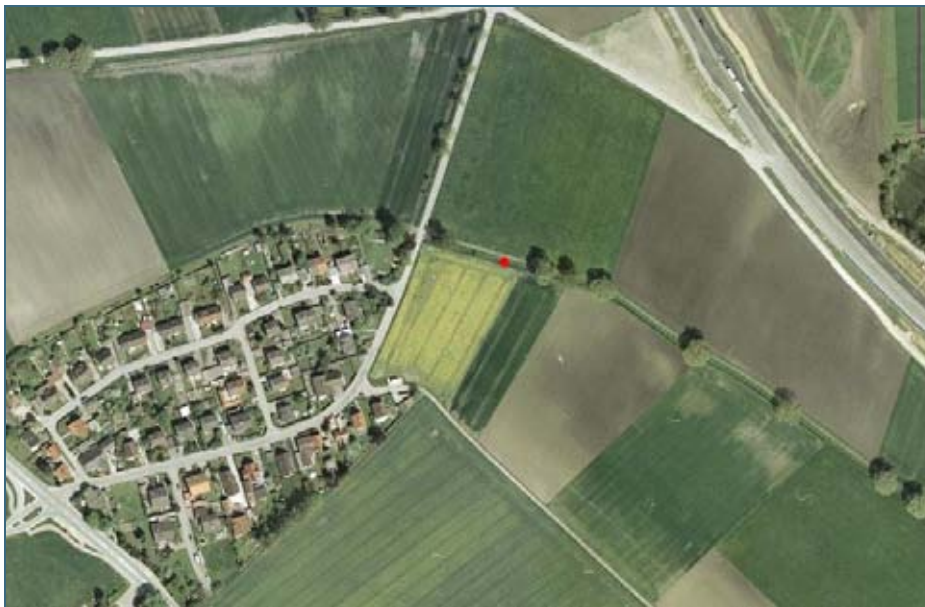
Abb. 2:
Luftbildausschnitt
Messpunkt 1 „Zollsiedlung“

Der Messpunkt liegt am östlichen Ortsrand der Zollsiedlung, einem Ortsteil von Biberbach an einem Feldweg, den ein schmaler Bach begleitet. Der Standort befindet sich ca. 1100 m LL südwestlich der Lechstahlwerke und ca. 200 m LL westlich der 2006 fertig gestellten, vierspurig ausgebauten B2, die hinter einer Lärmschutzwand verläuft. Die umgebende Bewirtschaftung war in 2009 Ackernutzung (Getreide, Mais) im Süden und Grünland im Norden. Grundeigner ist die Gemeinde Biberbach.

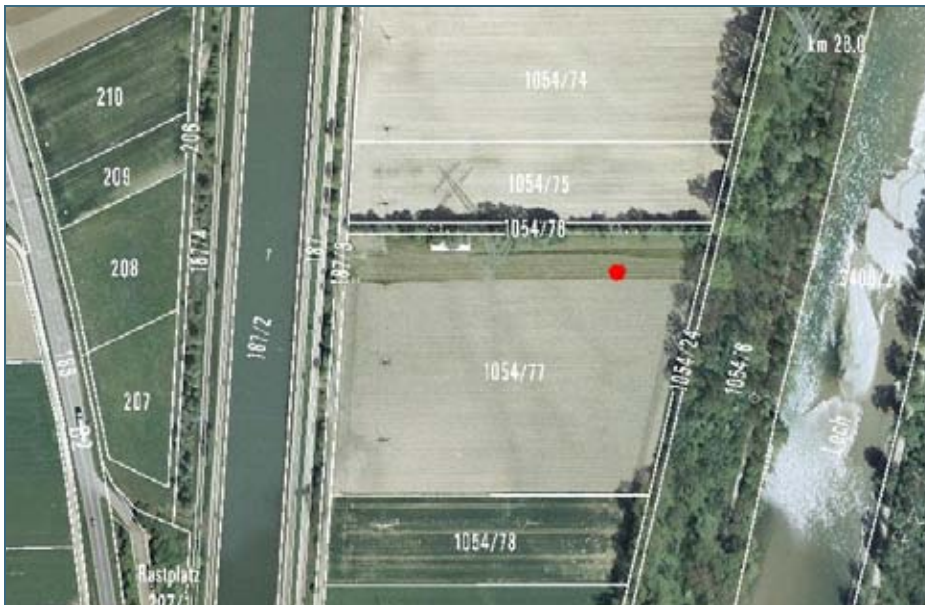
Abb. 4:
Luftbildausschnitt
Messpunkt 2 „Lechkanal Nord“

Der Standort befindet sich auf einem intensiv ackermäßig genutzten Areal zwischen Lechkanal und Lech südöstlich von Herbertshofen. Die Entfernung zu den südwestlich gelegenen Lechstahlwerken beträgt LL ca. 800 m. Die an den Messpunkt direkt angrenzende Nutzung war in 2009 Ackernutzung im Süden und Grünland nach Norden. Der Grundeigner ist privat.

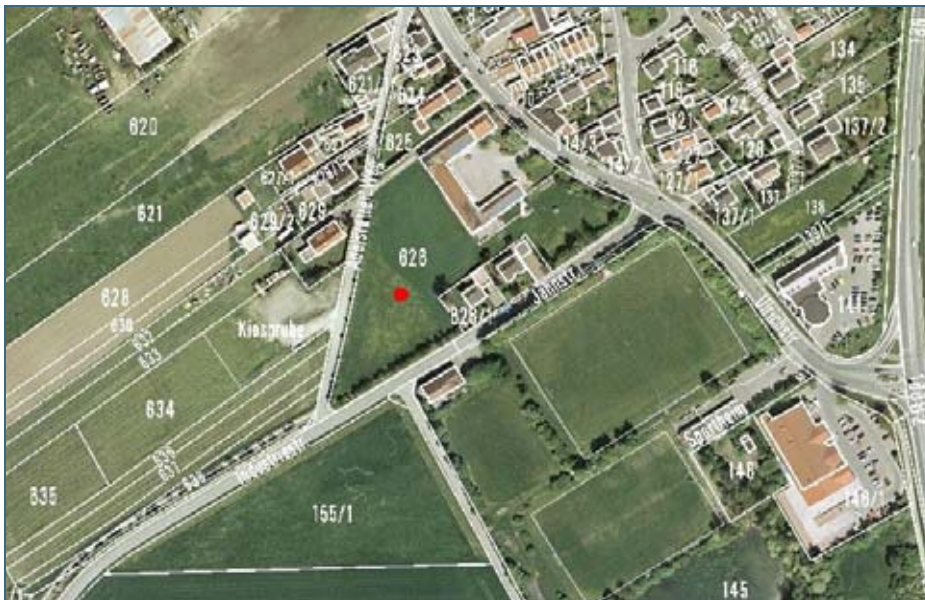
Abb. 6:
Luftbildausschnitt
Messpunkt 3 „Herbertshofen“

Der Messpunkt liegt am südlichen Ortsrand von Herbertshofen, einem Ortsteil von Meitingen, auf einer einen Bauernhof umgebenden Grünfläche, die als Mähwiese (mit Gülleausbringung) genutzt wird. Im Süden begleitet eine Strauchpflanzung die Gemeindestraße. Der Standort befindet sich ca. 1250 m LL nördlich der Lechstahlwerke. Der Grundeigner ist privat.

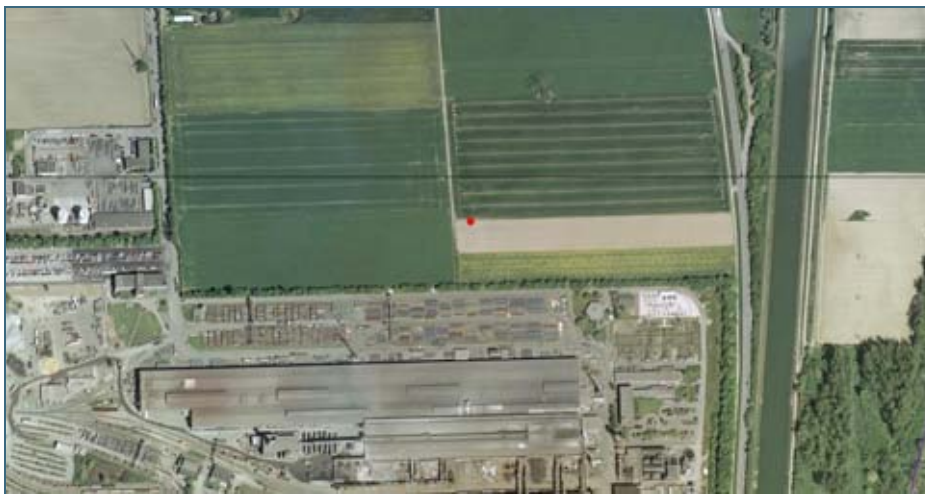
Abb. 10:
Luftbildausschnitt
Messpunkt 5 „LSW
Nord 1“

Der Messpunkt liegt ca. 1100 m südlich von Herbertshofen und ca. 200 m nördlich der Außenbegrenzung der Lechstahlwerke. Die umgebende Nutzung war 2009 intensive Ackernutzung (Getreide, Kartoffel, Mais). Der Grundeigner ist privat.

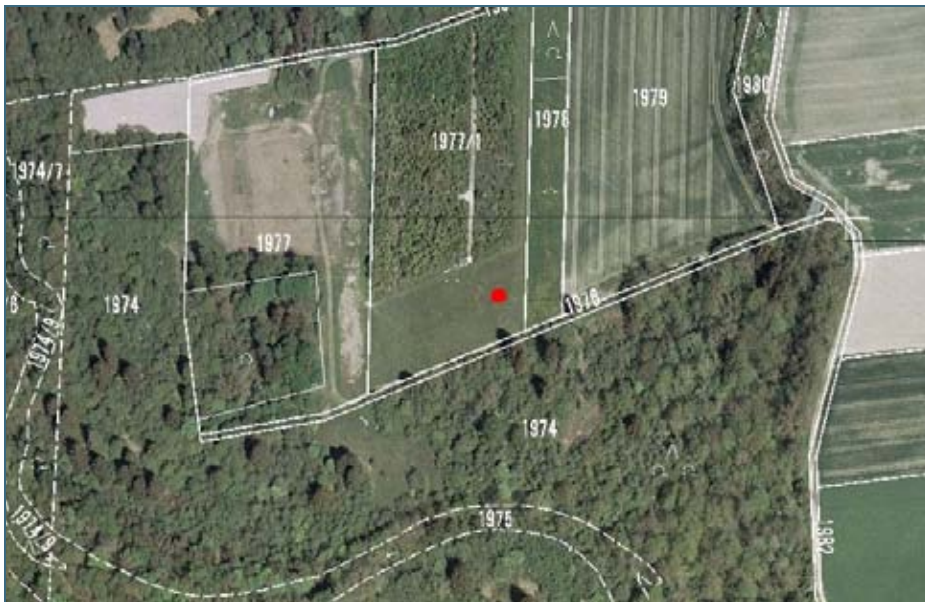
Abb. 12:
Luftbildausschnitt
Messpunkt 6 „Natur-
schutzgebiet (NSG)“

Der Messpunkt liegt auf einer extensiv bewirtschafteten Grünlandfläche in einer Lichtung des Lechwaldes östlich des Lechs ca. 600 m LL westlich der Lechauseen. Die Lechstahlwerke befinden sich auf der westlichen Seite des Lechs LL ca. 1100 m entfernt. Die Nutzung war 2009 extensive Grünlandnutzung und Mais im Osten. Der Grundeigner ist privat – verpachtet an Landschaftspflegeverband Aichach-Friedberg.

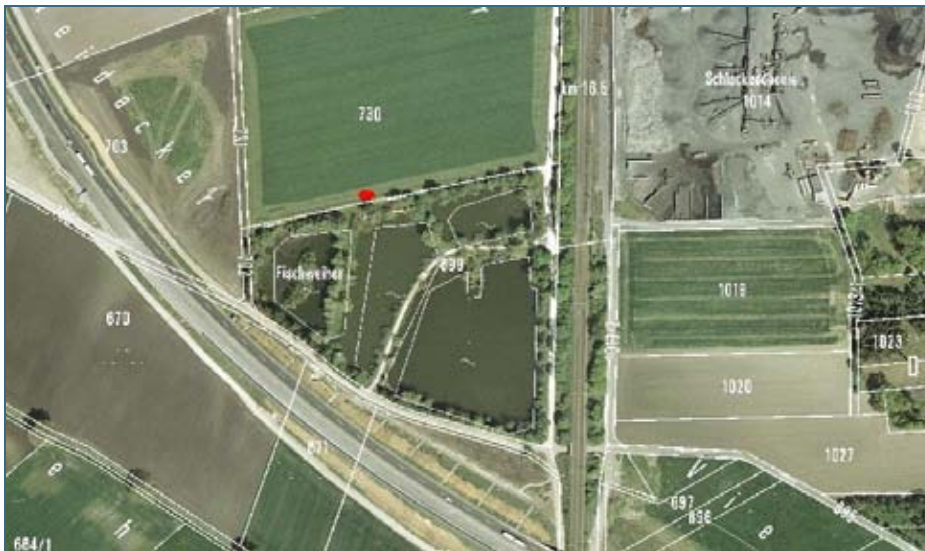
Abb. 14:
Luftbildausschnitt
Messpunkt 7 „Weiher“

Der Messpunkt liegt an der Nordseite von 4 Fischweihern etwa auf Höhe Zollsiedlung. Er ist ca. 200 m LL östlich der 2006 fertig gestellten, vierspurig ausgebauten B2, die hinter einer Lärmschutzwand verläuft. Das Schlackelager der Lechstuhlwerke befindet sich 300 m östlich des Messpunktes. In einer Entfernung von ca. 200 m verläuft die stark befahrene Bahnstrecke Augsburg – Donauwörth. Die Nutzung war 2009 Ackernutzung im Norden, im Süden ist ein Fischweiher. Der Grundeigner ist privat.

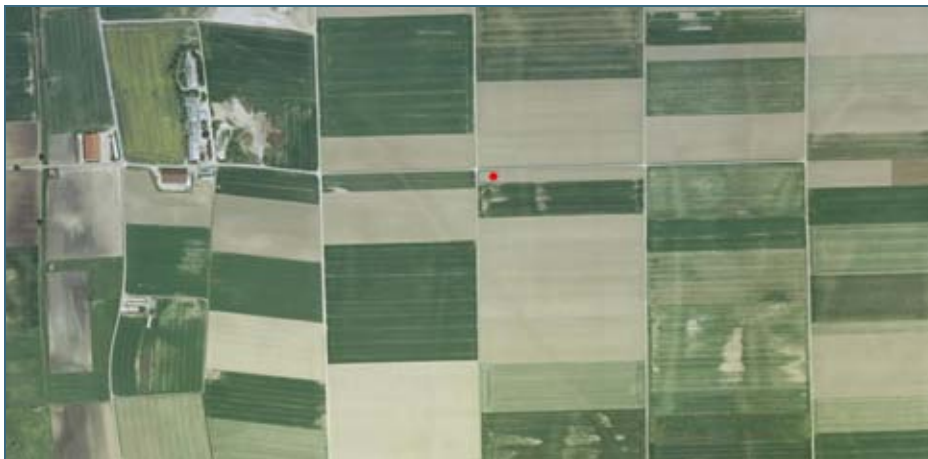
Abb. 16:
Luftbildausschnitt
Messpunkt 8 „Referenzstandort“

Der Messpunkt befindet sich ca. 1500 m LL südöstlich von Achsheim inmitten intensiv landwirtschaftlich genutzter Flächen auf einem Areal, auf dem die Fa. Bayern-Gas eine Verdichterstation betreibt. Der Bereich ist mit einem ca. 2 m hohen Zaun eingefriedet und mit gewaschenem rel. groben Kies überdeckt. Die Entfernung zu den im Nordwesten liegenden Lechstahlwerken beträgt LL ca. 4300 m. Der Abstand zum Zaun nach Westen und Süden beträgt jeweils ca. 10 m. Grundeigner ist die Fa. Bayern-Gas.

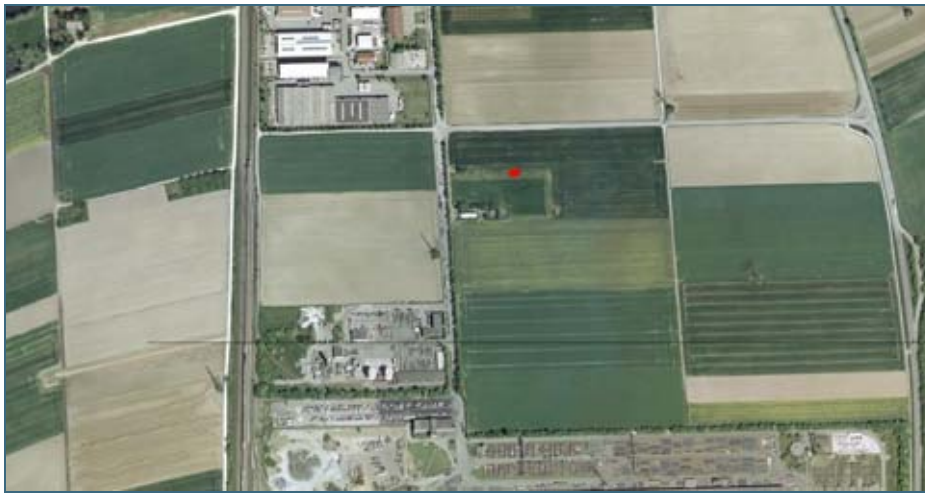
Abb. 18:
Luftbildausschnitt
Messpunkt 9 „LSW-
Nord 2“

Der Messpunkt liegt ca. 900 m südlich von Herbertshofen ca. 450 m nördlich der Lechstahlwerke. Die vom Lastverkehr stark befahrene Zufahrtsstraße zu den Lechstahlwerken verläuft ca. 100 m westlich und ist von einem lückigen Strauchsaum begleitet. Die umgebende Nutzung war 2007 Ackernutzung (Mais) im Norden und Grünland im Süden. Der Grundeigner ist privat.

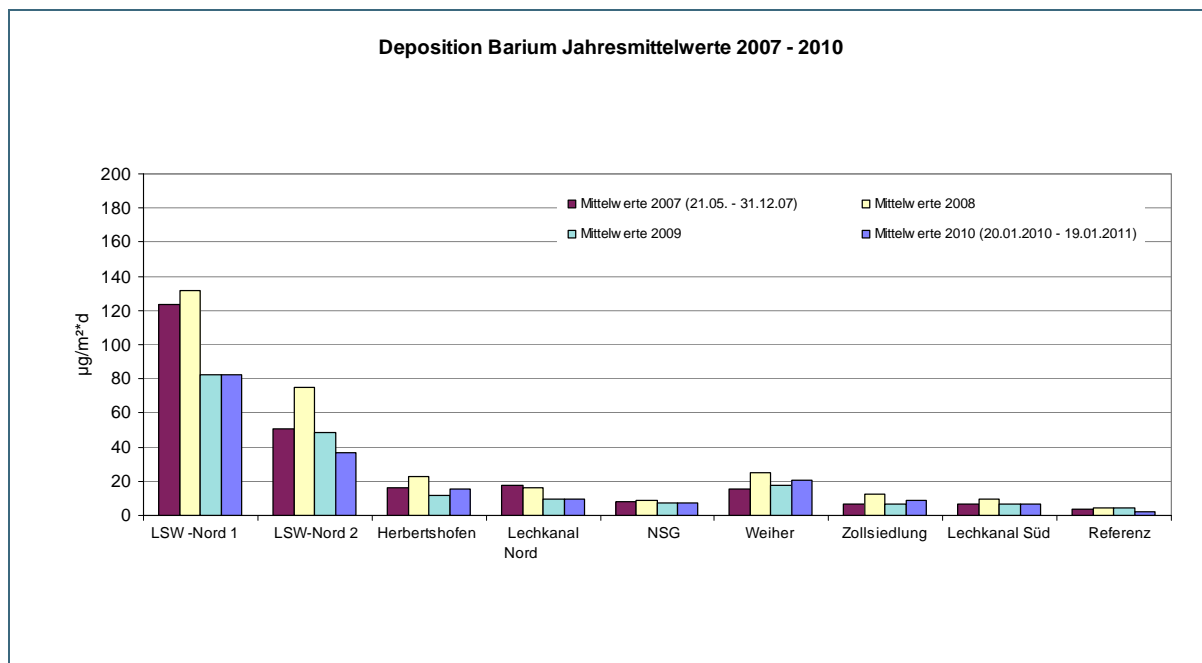
Abb. 23: Deposition von Barium, Jahresmittelwerte

Die Jahresmittelwerte der Depositionsmessungen von Barium zeigt die Abbildung 23. Für die Deposition von Barium gibt es keine Immissions- bzw. Beurteilungswerte.

Am dem Stahlwerk am Nächsten gelegenen Messpunkten LSW-Nord 1 und LSW-Nord 2 war die Deposition von Barium im Jahrsvergleich 2007 - 2010 insgesamt rückläufig. An den anderen Messpunkten blieb die Deposition von Barium weitgehend auf gleich niedrigem Niveau.

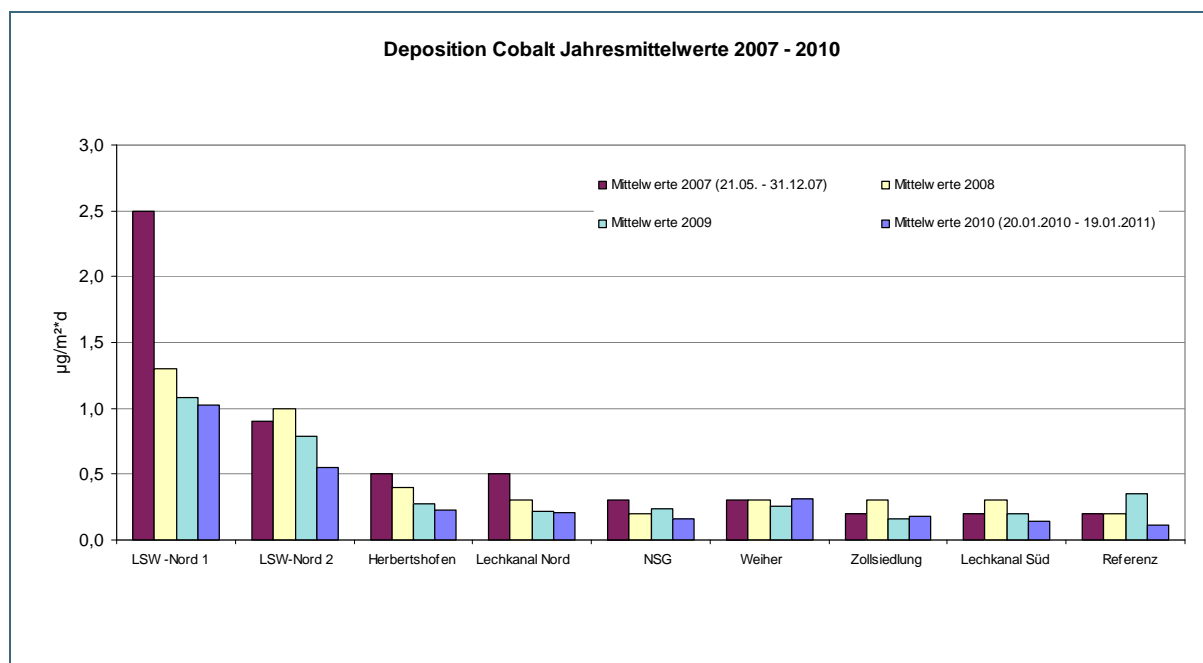
Abb. 26: Deposition von Cobalt, Jahresmittelwerte

Die Jahresmittelwerte der Depositionsmessungen von Cobalt zeigt die Abbildung 26. Für Cobalt gibt es keine Immissions- bzw. Beurteilungswerte.

Im Jahresvergleich 2007 – 2010 waren die Depositionswerte für Cobalt an den Messpunkten LSW-Nord 1, LSW-Nord 2, Herbertshofen, Lechkanal Nord und NSG rückläufig, während an den anderen Messpunkten die Belastungen weitgehend auf gleichem Niveau blieben.

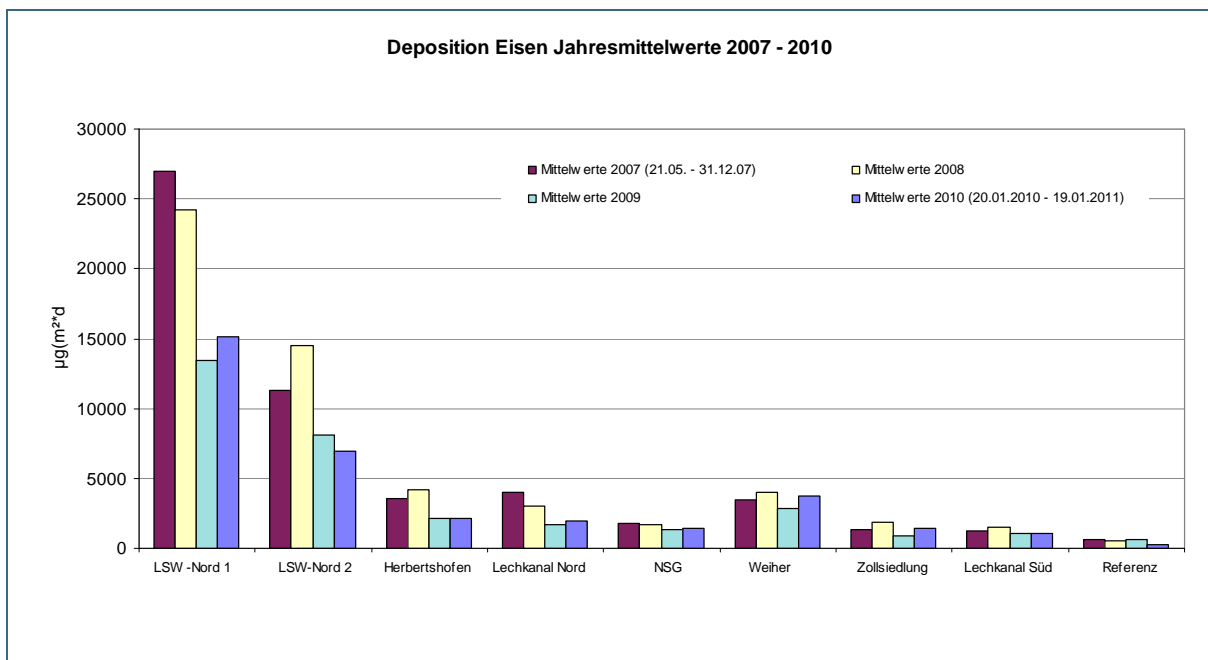
Abb. 29: Deposition von Eisen, Langzeitmittelwerte

Die Jahresmittelwerte der Depositionsmessungen von Eisen zeigt die Abbildung 29. Für Eisen gibt es keine Immissions- bzw. Beurteilungswerte.

Im Jahresvergleich 2007 – 2010 war die Deposition von Eisen an den Messpunkten LSW Nord 1, LSW Nord 2, Herbertshofen sowie am Lechkanal Nord stark rückläufig. An den anderen Messpunkten war die Deposition an Eisen weitgehend gleichbleibend.

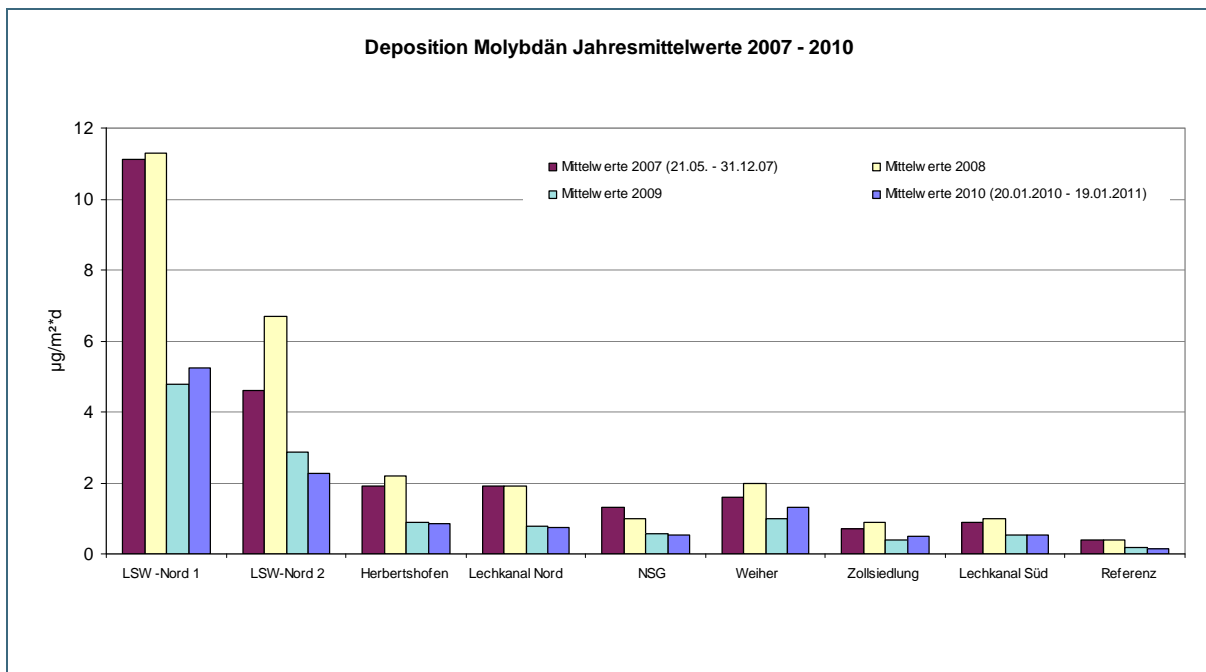
Abb. 31: Deposition von Molybdän, Jahresmittelwerte

Die Jahresmittelwerte der Depositionsmessungen von Molybdän zeigt die Abbildung 31. Für Molybdän gibt es keine Immissions- bzw. Beurteilungswerte.

Im Jahresvergleich 2007 – 2010 war die Deposition von Molybdän an den meisten Standorten rückläufig.
