Bayerisches Landesamt für
Umwelt

Radon in Innenräumen

Auswirkungen von Gebäudeabdichtungen in Bayern

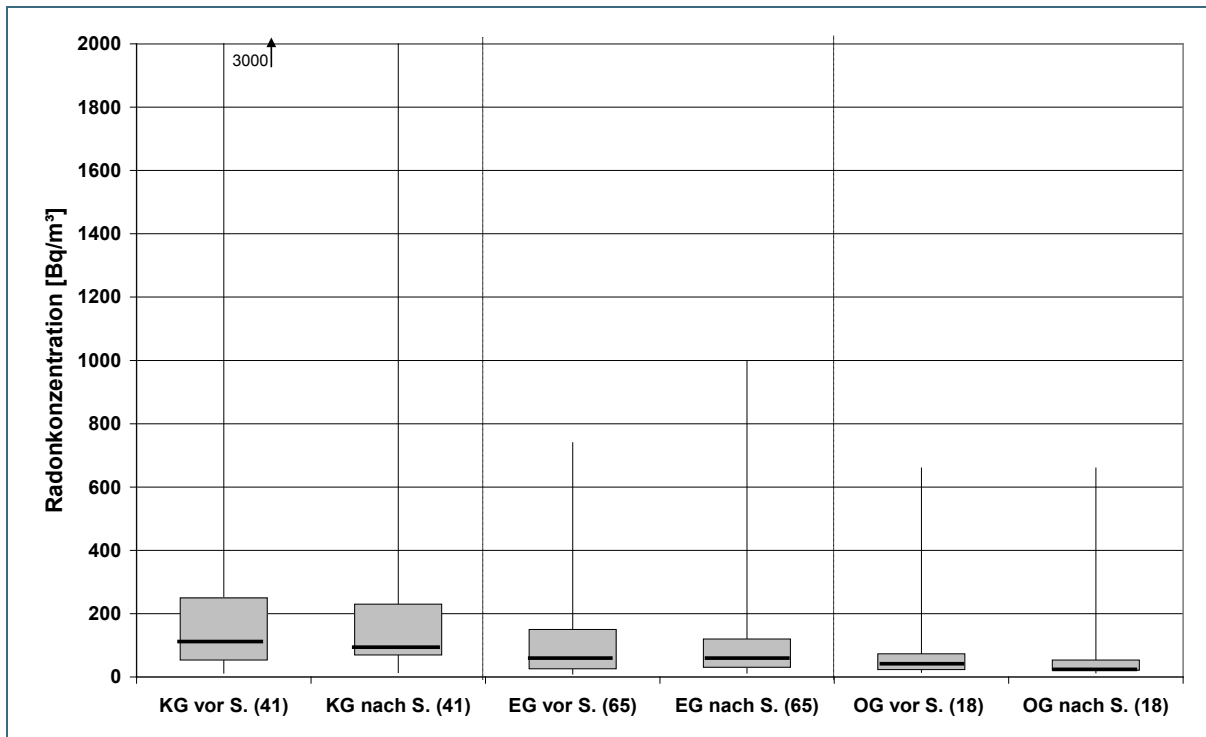
Abb. 7 zeigt, dass sich die Radonkonzentration nach der Sanierung weder im Median noch in den mittleren 50 % der Messwerte („Box“) oder im Minimum signifikant von derjenigen vor der Sanierung unterscheidet. Eine Tendenz zu niedrigeren Werten nach der Sanierung ist jedoch ersichtlich.

Abb. 7 zeigt auch, dass die Radonkonzentration im Keller am höchsten ist und erwartungsgemäß zu den oberen Stockwerken hin abnimmt. Darüber hinaus nehmen auch die Schwankungsbreite und die Höhe der Box ab. Die Lage der Box befindet sich am unteren Ende der Schwankungsbreite, d. h. es gibt jeweils nur wenige hohe Messwerte.

Abb. 7: Box-und-Whisker-Plot¹ der mittleren Radonkonzentration von 26 Gebäuden nach Sanierungsstand und Stockwerk. In Klammern ist die Anzahl der Räume angegeben, in denen im entsprechenden Stockwerk eine Messung durchgeführt wurde (S.: Sanierung).

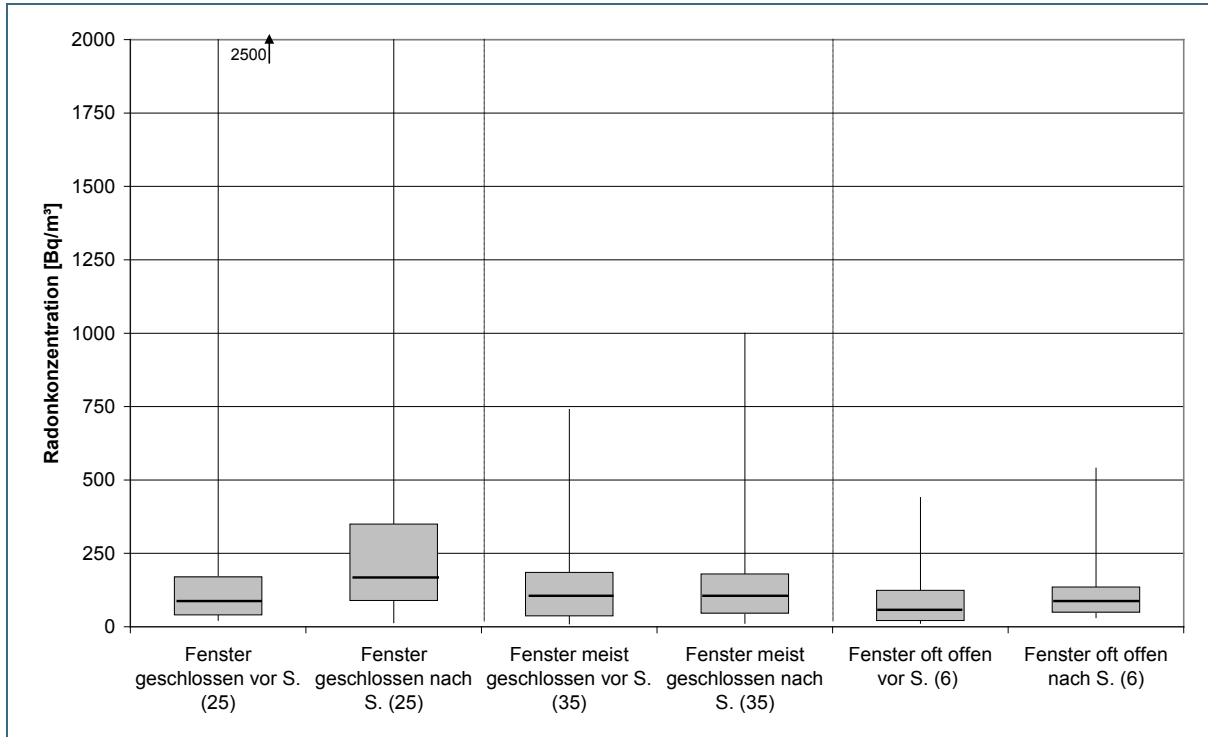
Unabhängig von den durchgeführten Sanierungsmaßnahmen, dem Messzeitraum, der Intensität des Lüftens und dem Geschoss ist bei gleichem Lüftungsverhalten nach der Sanierung ein Anstieg der Radonkonzentration zu erkennen. Der Median der Radonkonzentration ist bei ungelüfteten Räumen von 69 Bq/m³ auf 150 Bq/m³ angestiegen, bei selten gelüfteten Räumen von 81 Bq/m³ auf 84 Bq/m³ und bei häufig gelüfteten Räumen von 37 Bq/m³ auf 74 Bq/m³.

Abb. 8: Box-und-Whisker-Plot der mittleren Radonkonzentration von Räumen mit gleichen Lüftungseigenschaften (L.) vor und nach der Sanierung (S.).

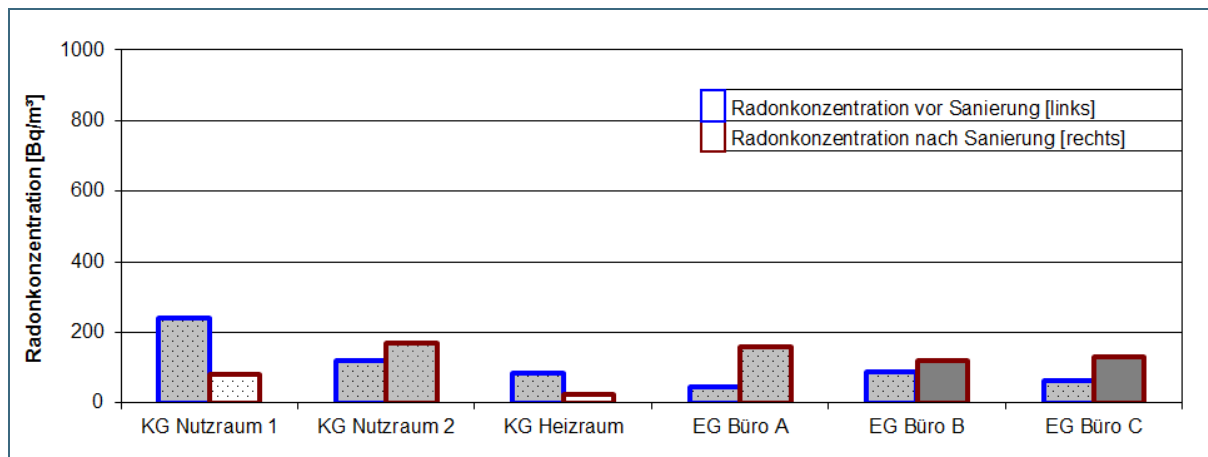
Abb. 9: Radonkonzentration im Gebäude 54003 vor und nach der Sanierung.

zogene Wände geändert. Ein Anbau vervollständigt die Sanierung. Neue EDV- und Stromkabel wurden nicht nur im Anbau, sondern auch im Keller verlegt. Dies fördert die Durchgängigkeit im Keller.

Abb. 9 zeigt die Radonkonzentrationen vor und nach der Sanierung. Sie sind insgesamt niedrig. Die Sanierungsmaßnahmen bewirken einen Anstieg der Radonkonzentration. Ausnahmen sind der KG Heizraum und der angrenzende KG Nutzraum 1. Diese Räume sind gut durchlüftet. Grund sind die gesteigerten Ansprüche an die Raumbelüftung des neuen Hackschnitzelofens. Das Fenster im KG Heizraum ist seit der Sanierung durchgehend geöffnet.

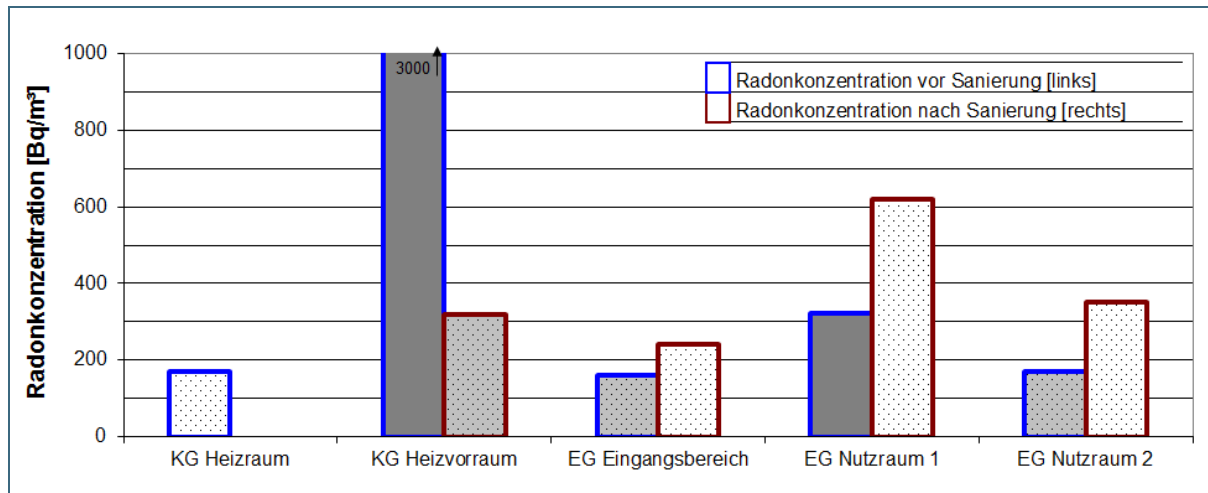
Abb. 10: Radonkonzentration im Gebäude 54004 vor und nach der Sanierung.

Die Radonkonzentrationen sind in Abb. 10 zusammengefasst. Die Radonkonzentrationen sind in allen Räumen im Erdgeschoss gestiegen, im EG Nutzraum 1 z. B. sogar von 320 auf 620 Bq/m³. Die Lüftungseigenschaften im EG Nutzraum 2 waren vor und nach der Sanierung ähnlich. Dieser Raum hat keine Fenster und wird selten benutzt. Seine Radonkonzentration ist von 170 auf 350 Bq/m³ angestiegen.

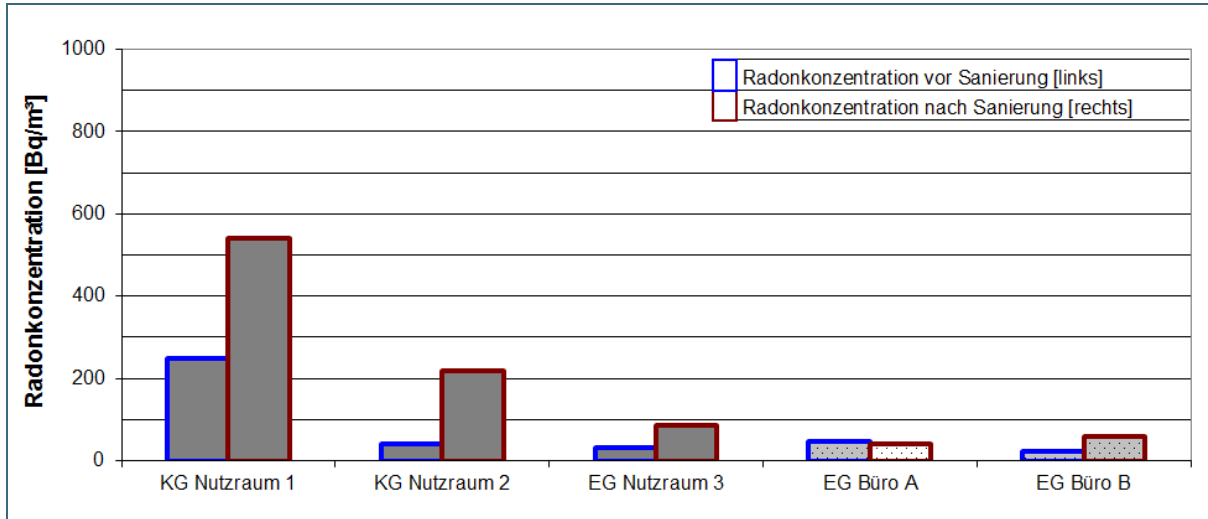
Abb. 13: Radonkonzentration im Gebäude 54005 vor und nach der Sanierung.

Grundsätzlich trägt eine derartige Konstruktion mit großem, offenem und zentralem Treppenhaus zur leichteren Ausbreitung von Radon aus dem Keller in die oberen Stockwerke bis in die einzelnen Räume bei. In diesem Fall ist die Radonkonzentrationen nach der Sanierung trotz dieser offenen Bauweise insgesamt und auch im Vergleich zwischen Keller und den darüber liegenden Stockwerken niedrig (Abb. 13).

Die umfassenden Sanierungsmaßnahmen bewirkten einen Anstieg der Radonkonzentration, besonders in den ungelüfteten Räumen. Die Radonkonzentration des KG Nutzraums 1, aufgrund der vielen Kabeldurchleitungen ein wahrscheinlicher Radoneintrittspfad, ist von 250 auf 540 Bq/m³ angestiegen. Der EG Nutzraum 3 ist kein Durchgangsraum, wird täglich nicht häufig benutzt und wird nicht gelüftet. Die Tür ist jedoch meistens offen. Die Radonkonzentration ist von 31 auf 86 Bq/m³ angestiegen.

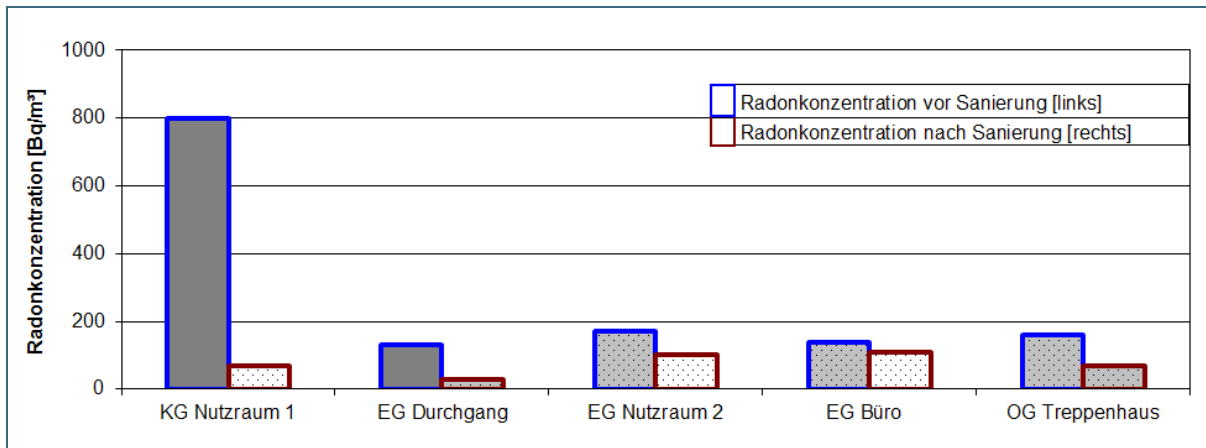
Abb. 14: Radonkonzentration im Gebäude 54010 vor und nach der Sanierung.

Abb. 14 zeigt die Ergebnisse der Radonmessungen vor und nach der Sanierung. Die Radonkonzentration ist in allen Räumen gesunken. Die Messung vor der Sanierung fand im Winterhalbjahr statt. Die Messung nach der Sanierung konnte jedoch aus Zeitgründen nur im Sommerhalbjahr durchgeführt werden. Weiterhin wurden aufgrund des Ortstermins während der Sanierung einfache Maßnahmen zur Reduktion der Radonkonzentration durchgeführt: seither sind die zuvor offene Kellertür und die Türen des KG Nutzraums 1 permanent geschlossen (Abb. 16) und somit getrennt vom vermutlichen Radonhaupteintrittspfad (Abb. 15). Das Treppenhaus wird durch die geschlossene Kellertür entlastet. Während der Messung nach der Sanierung waren die Fenster im KG Nutzraum 1 geöffnet. Die Außentür des EG Durchgangs wurde, falls das Wetter es zuließ, aufgelassen. Insgesamt wurden alle Räume intensiver gelüftet.

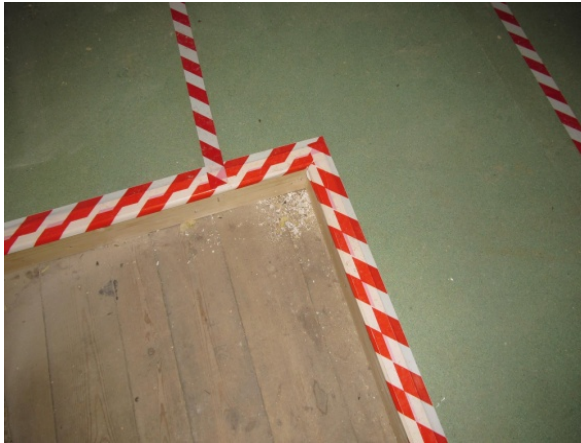
Dieses Gebäude wurde saniert mit einer vollkommenen Polystyrol-Außenwanddämmung, abdichtende Polyurethan- und Holzfaserplatten auf dem Dachboden (Abb. 17) und umfassend neuen Kunststofffenstern mit 3-Scheibenverglasung. Gebäude 54011 ist damit ein klassisches Beispiel für eine umfassende Abdichtung der Außenhülle eines Gebäudes. Das Heizsystem wurde ausgetauscht. Eine Pelletheizung ersetzt die Ölheizung. Der Heizraum besitzt nun, infolge erhöhter Belüftungsansprüche, eine Verbindung nach außen, die immer geöffnet ist. Im KG Nutzraum sind die EDV-Leitungen zu einem zum Heizraum offenen Bereich nicht abgedichtet (Abb. 18).

Abb. 17: Dämmung des Fußbodens auf dem Dachboden.

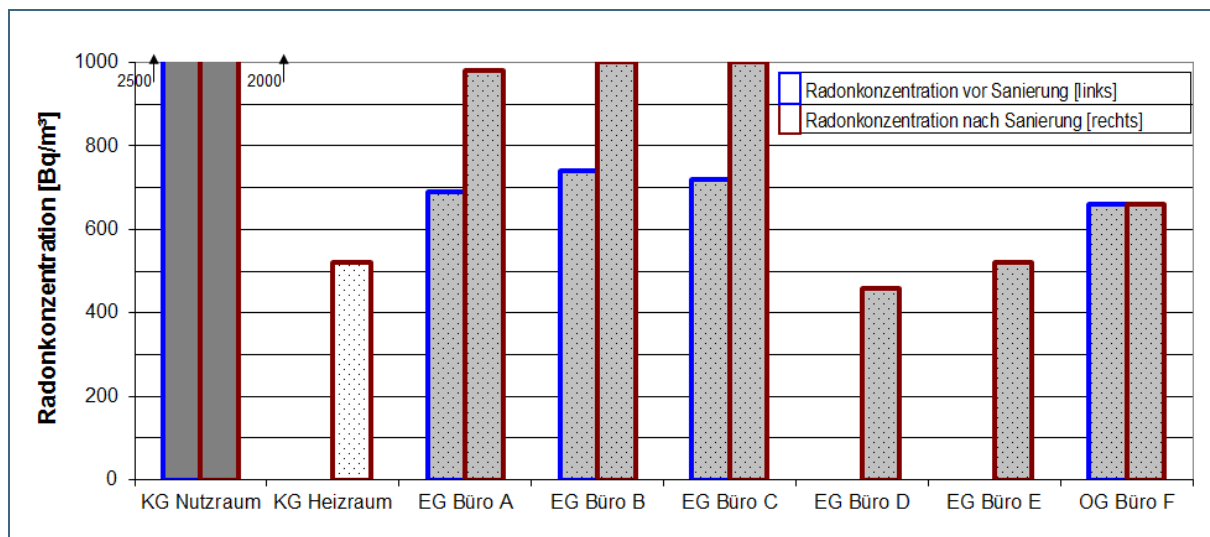
Abb. 19: Radonkonzentration im Gebäude 54011 vor und nach der Sanierung.

Die Radonkonzentration vor der Sanierung betrug in allen Räumen im Erdgeschoss und Obergeschoss etwa 700 Bq/m³ (Abb. 19) und liegt damit am oberen Ende des im Untersuchungsvorhaben gemessenen Konzentrationsbereichs. Nach der umfassenden Sanierung ist sie in manchen Büroräumen im Erdgeschoss deutlich angestiegen (Abb. 19).

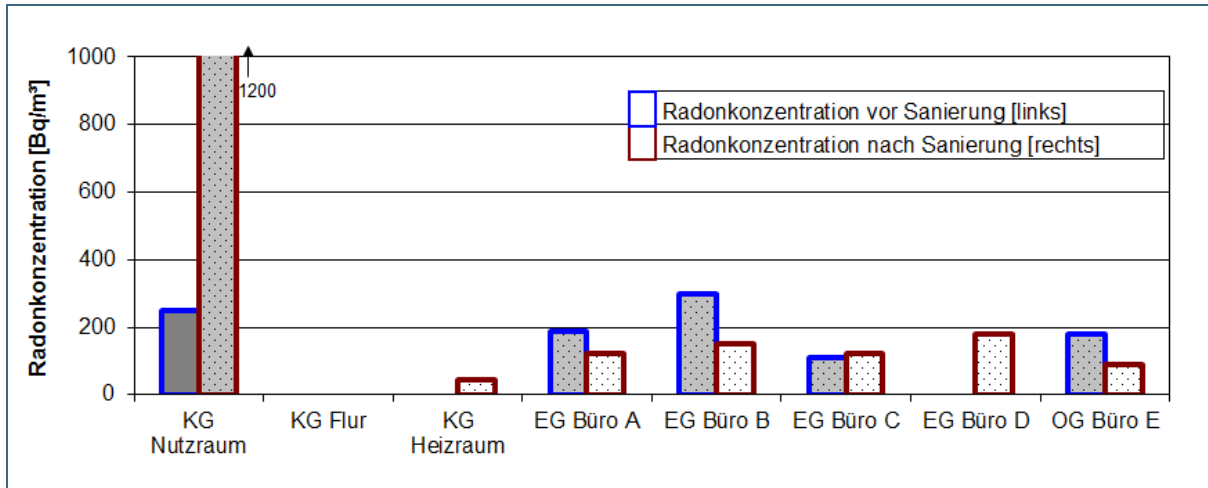
Abb. 20: Radonkonzentration im Gebäude 54012 vor und nach der Sanierung.

Nach der Sanierung ist die Radonkonzentration allgemein gesunken (Abb. 20). Einzige Ausnahmen sind der KG Nutzraum, dessen Radonkonzentration von 250 auf 1200 Bq/m³ angestiegen ist, und das darüber liegende EG Büro C. Alle Büros wurden während der Messung nach der Sanierung mehr ge-

lüftet als zu den Zeiten der Erhebungsmessung. Zur Kontrolle wurde nach der Sanierung auch der KG Heizraum gemessen, der aufgrund der Pelletheizung ein durchgehend offenes Fenster hat und dadurch eine niedrige Radonkonzentration aufweisen sollte. Auch ein weiteres Büro, EG Büro D, wurde zusätzlich gemessen, da es direkt über dem KG Nutzraum liegt und folglich eine höhere Radonkonzentration aufweisen sollte. Die EG Büros A und B sind nicht unterkellert und hatten vor der Sanierung im Vergleich zu den EG Büros C und D eine höhere Radonkonzentration. Nach der Sanierung hat sich die Radonkonzentration angeglichen.

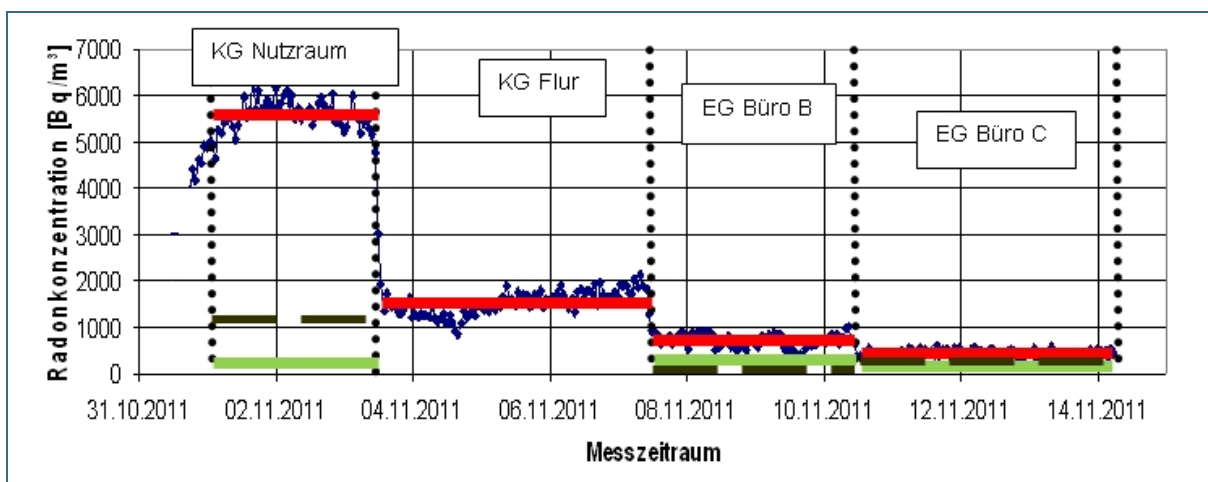
Um die Radonkonzentrationen nach der Sanierung genauer zu untersuchen, wurden zeitaufgelöste Wiederholungsmessungen bei kälteren Außentemperaturen durchgeführt. Das Messgerät wurde dabei entlang des Luftstromes bzw. des Radon-Hauptausbreitungsweges versetzt (Abb. 21): vom Keller über den Kellerflur, über das Treppenhaus hoch zum nicht unterkellertem Nebentrakt (Büro B) und weiter über das Treppenhaus zu den Büros über dem Keller (Büro C).

Abb. 21: Vergleich von Messwerten vor (grüner Strich) und nach (schwarz gestrichelt) der Sanierung einschließlich Mittelwert der zeitaufgelösten Wiederholungsmessung (roter Strich) im Gebäude 54012.

Durch abgedichtete Heizungsleitungen, das Schließen der Tür zum KG Nutzraum, besonders aber durch zwei neue Feuerschutztüren im Kellerflur, wird die Luft-/Radonausbreitung eingeschränkt.

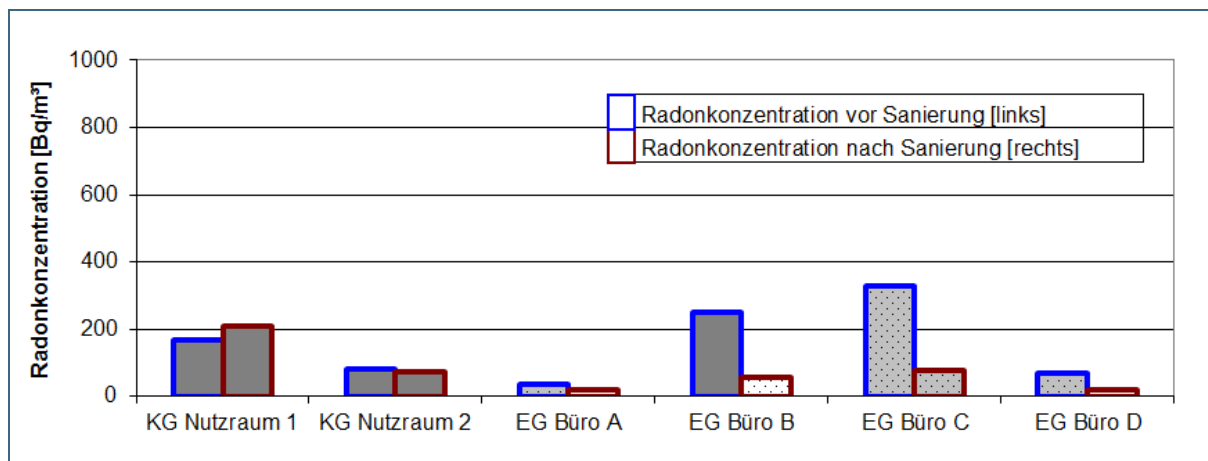
Abb. 22 zeigt die Messwerte der Radonkonzentration vor und nach der Sanierung. Nur im Kellergeschoss sind sie relativ unverändert geblieben, im Erdgeschoss hingegen sind sie gesunken (z. B. im EG Büro B von 250 auf 56 Bq/m³). Die Lüftungseigenschaften haben sich im Erdgeschoss während der zweiten Messung unter anderem aus zwei Gründen verbessert: die höhere Luftfeuchte nach der Sanierung sowie das bessere Wetter. Dies sorgte für eine intensivere Lüftung durch die Beschäftigten.

Abb. 22: Radonkonzentration im Gebäude 64001 vor und nach der Sanierung.

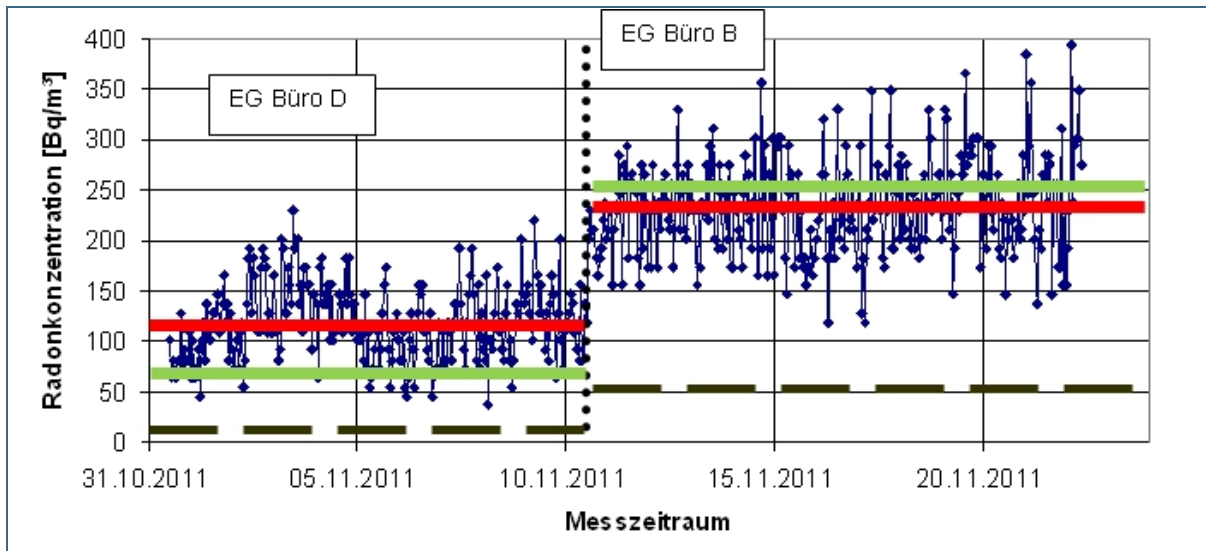
In Abb. 23 ist die Messung vor der Sanierung (grüner Strich), die erste integrierende Messung nach der Sanierung (im Sommer; schwarz gestrichelt) und der zeitlichen Verlauf und dessen Durchschnittswert (roter Strich) der zeitaufgelösten Wiederholungsmessung nach der Sanierung in zwei Büros im Erdgeschoss dargestellt. Die Radonkonzentration nach der Sanierung ist deutlich niedriger als vor der Sanierung (grüner Strich – schwarz gestrichelt). Eine zeitaufgelöste Messung zeigt jedoch, dass die Radonkonzentration zur gleichen Jahreszeit vor und nach der Sanierung in etwa gleich ist (grüner Strich – roter Strich).

Abb. 23: Vergleich von Messwerten vor (grüner Strich) und nach (schwarz gestrichelt) der Sanierung einschließlich Mittelwert der zeitaufgelösten Wiederholungsmessung (roter Strich) im Erdgeschoss des Gebäudes 64001.

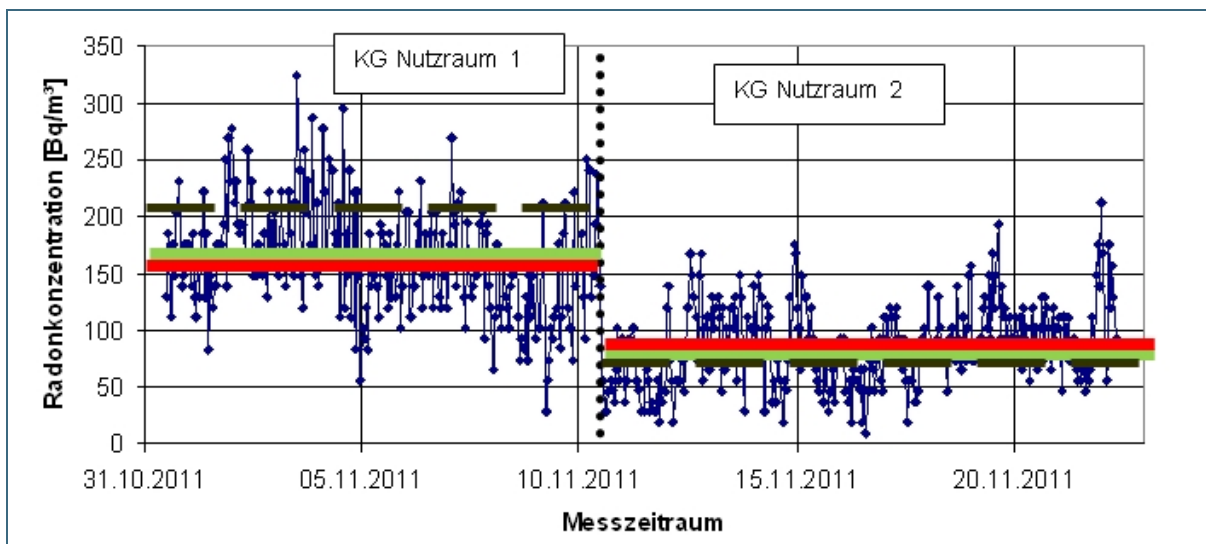
In Abb. 24 ist die Messung vor der Sanierung (grüner Strich), die erste integrierende Messung nach der Sanierung (im Sommer; schwarz gestrichelt) und der zeitlichen Verlauf und dessen Durchschnittswert (roter Strich) der zeitaufgelösten Wiederholungsmessung nach der Sanierung in zwei Räumen im Keller dargestellt. Hier ist keine deutliche Abweichung der verschiedenen Messwerte untereinander ersichtlich.

Abb. 24: Vergleich von Messwerten vor (grüner Strich) und nach (schwarz gestrichelt) der Sanierung einschließlich Mittelwert der zeitaufgelösten Wiederholungsmessung (roter Strich) im Keller des Gebäudes 64001.

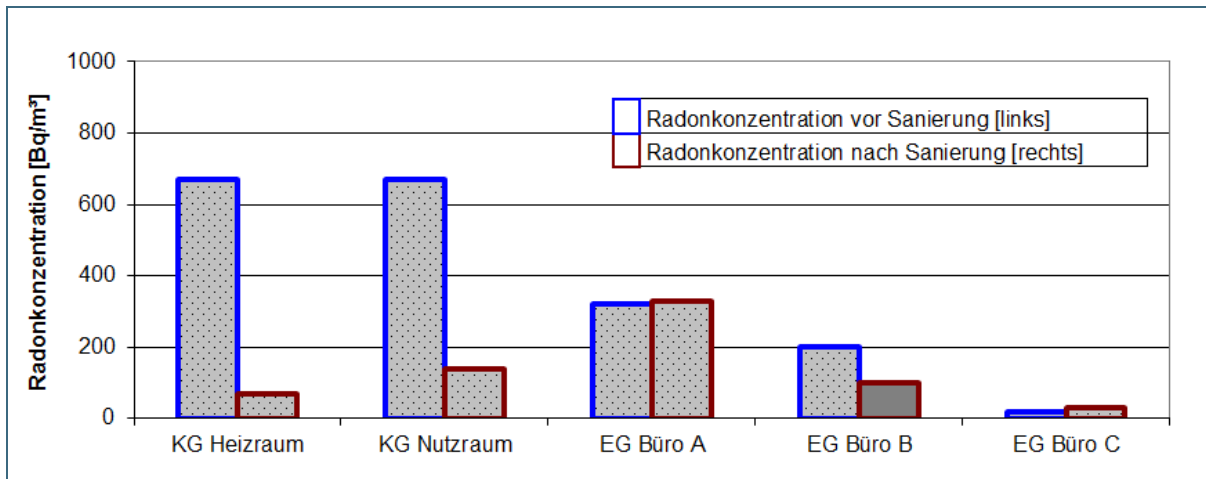
Während der Messung nach der Sanierung war die Belüftungsanlage bereits installiert. Die Radonkonzentrationen sind nach der Sanierung in vielen Räumen überraschend gesunken, im Keller z. B. von 670 auf ca. 100 Bq/m³ (Abb. 26). Im EG Büro A und im EG Büro C sind die Radonkonzentrationen nicht gesunken. Das Ausmaß der Benutzung der Belüftungsanlage wurde allerdings zu diesem Zeitpunkt noch nicht protokolliert. In Büro B waren aber, im Gegensatz zu den meisten anderen Büros, die Fenster konsequent geschlossen und die Belüftungsanlage durchgehend angeschaltet. Da dort die Radonkonzentration von 200 auf 100 Bq/m³ gesunken ist, wirkte sich die Belüftungsanlage wahrscheinlich positiv auf die Radonkonzentration aus.

Abb. 26: Radonkonzentration im Gebäude 74006 vor und nach der Sanierung.

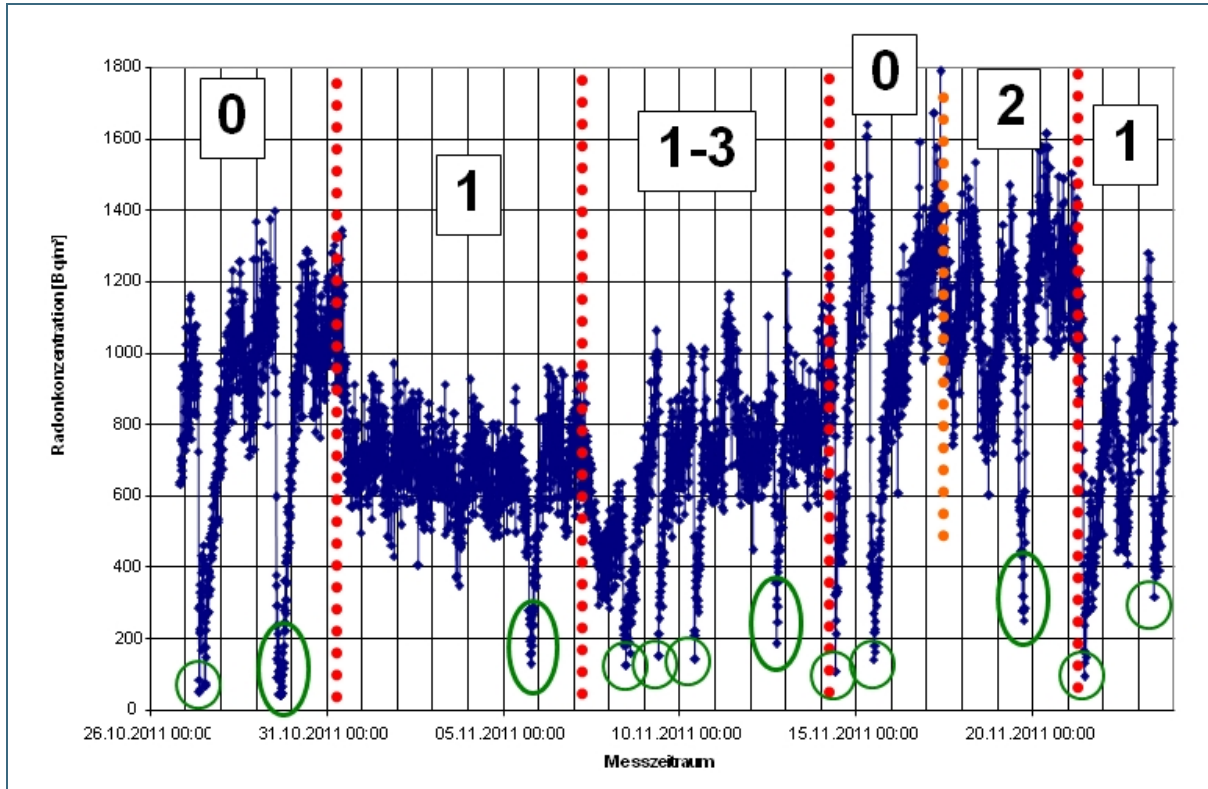
In Abb. 27 ist der zeitliche Verlauf der Radonkonzentration in Büro A dargestellt. Die grünen Kreise markieren die Radonkonzentration während den Zeiten, zu denen das Fenster geöffnet war. Die größeren grünen Ovale markieren Lüftungszeiten durch die Putzkraft. Büro A ist einer der wenigen Räume, bei denen die Fenster nicht ausgetauscht wurden. Das könnte sich z. B. auf die Messwerte der zweiten Woche auswirken, in der das Wetter windig war und eventuell für einen höheren Luftwechsel sorgte. Die Belüftung mit einer durchgängigen Stufe scheint bei Büro A effektiver als hohe Stufen nur zu bestimmten Zeiten.

Abb. 27: Radonkonzentration im Büro A bei verschiedenen Stufen der Belüftungsanlage.

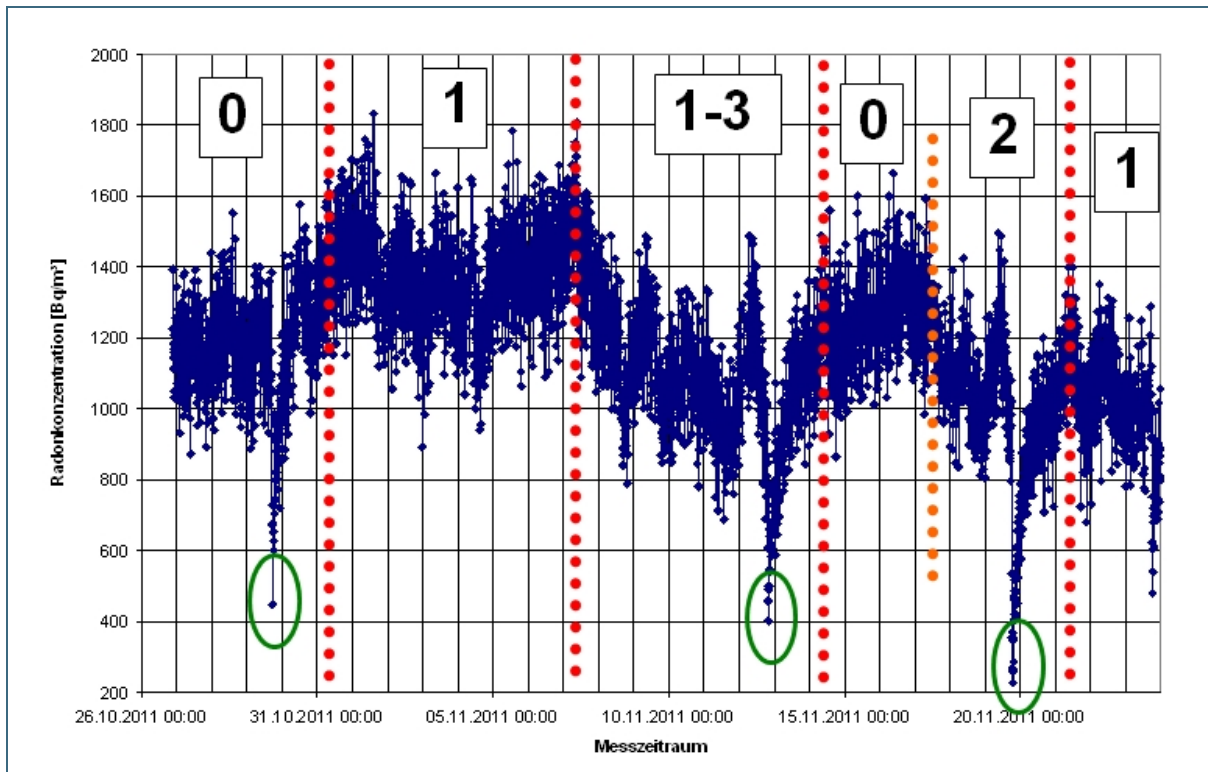
Im gesamten Keller sind keine Belüftungsanlagen installiert und die Kellertüren sind immer geschlossen. Der KG Nutzraum wird fast jeden Samstag von der Putzkraft benutzt. Ein Einfluss der Belüftungsanlagen im Erdgeschoss ist nicht erkennbar (Abb. 28). Den größten Einfluss auf die Radonkonzentration zeigt die Lüftung durch Öffnen der Fenster durch die Putzkraft (grüne Ovale). Aus Abb. 28 ist auch ersichtlich, dass der KG Nutzraum in der zweiten Woche nicht gelüftet wurde. Innerhalb dieser Woche fiel der Druck von durchschnittlich 0,957 auf 0,942 bar. Dies könnte dazu geführt haben, dass mehr Bodenluft in den Keller eingetreten ist und dadurch die Radonkonzentration in der zweiten Woche höher ist als in der ersten Woche.

Abb. 28: Radonkonzentration im KG Nutzraum bei verschiedenen Stufen der Belüftungsanlage.

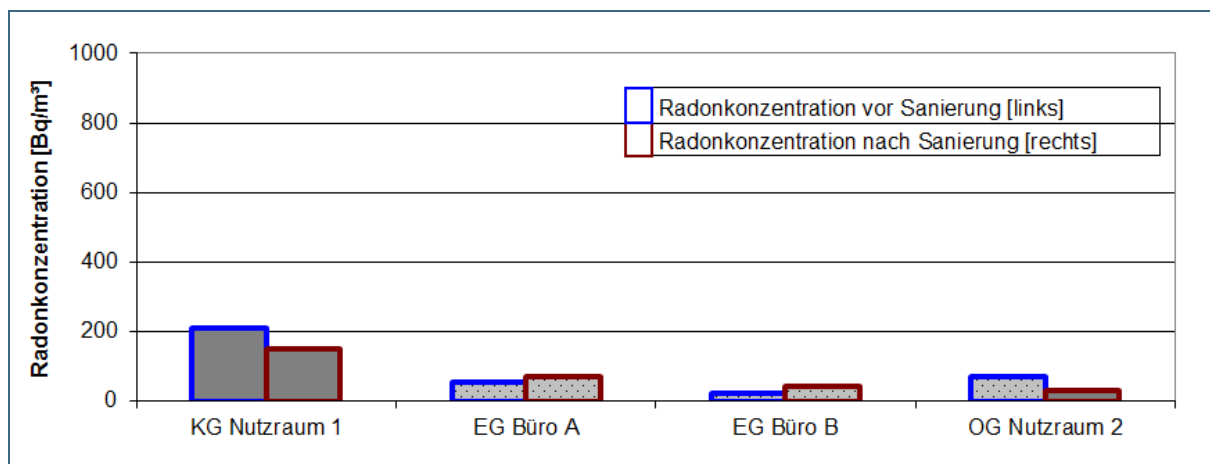
Trotz umfangreicher Sanierungsmaßnahmen haben sich die ohnehin niedrigen Radonkonzentrationen nicht deutlich geändert (Abb. 29). Die Büroräume im Erdgeschoss weisen nach der Sanierung eine geringfügig höhere Radonkonzentration auf. Im OG Nutzraum 2 ist die Radonkonzentration gesunken. Das Obergeschoss scheint von der Abtrennung zum Treppenhaus zu profitieren.

Abb. 29: Radonkonzentration im Gebäude 74008 vor und nach der Sanierung.

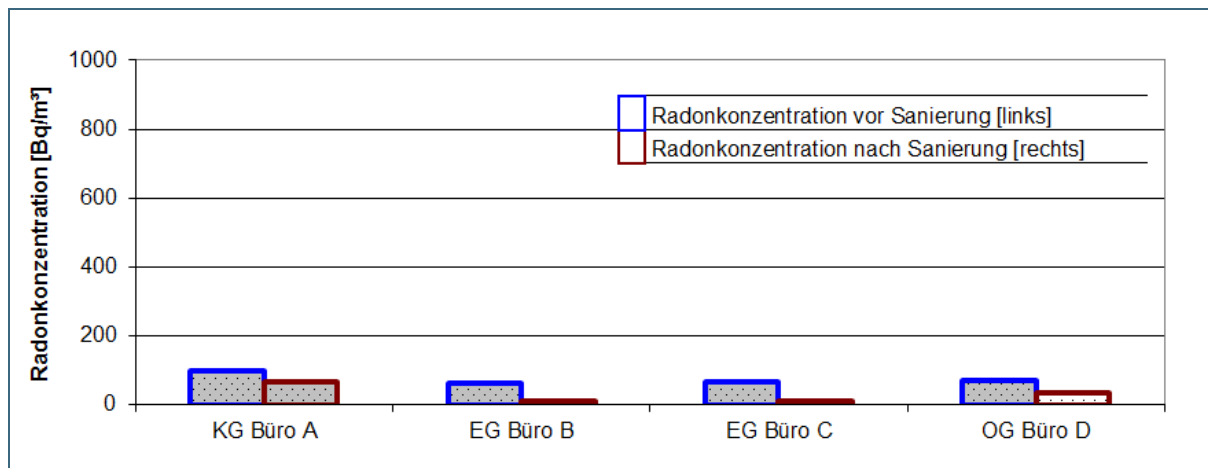
Die Radonkonzentrationen sind vor und nach der Sanierung niedrig (Abb. 30). Die luftdichte Schließung des Treppenhauses zu den oberen Etagen und die Durchlüftung und Benutzung des Kellers trägt sehr wahrscheinlich zu den geringen Radonkonzentrationen bei und verhindert eine Feststellung von negativen Auswirkungen anderer Sanierungsmaßnahmen, z. B. Fenstertausch und Außendämmung. Eine positive Auswirkung der Kellerdeckensanierung, wie wahrscheinlich bei Gebäude 64001, kann nicht eindeutig festgestellt werden.

Abb. 30: Radonkonzentration im Gebäude 74009 vor und nach der Sanierung.

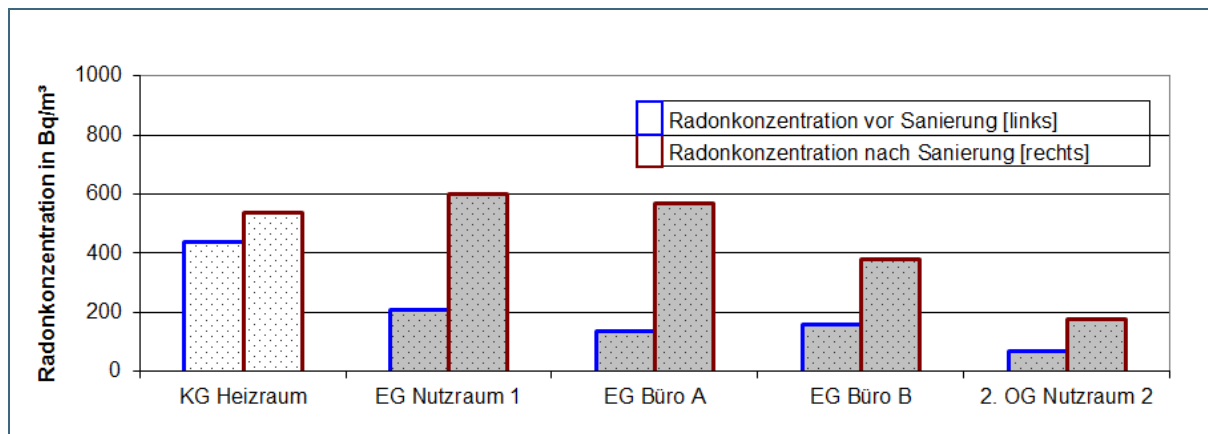
Die Radonkonzentrationen im Gebäude 84001 betragen im Erdgeschoss vor der Sanierung zwischen 140 und 210 Bq/m³. Trotz geringfügig intensiverer Belüftung nach der Sanierung sind die Radonkonzentrationen durchwegs deutlich angestiegen (Abb. 33). Im Erdgeschoss ist der Anstieg der Radonkonzentration noch deutlicher als im Keller oder im 2. Obergeschoss.

Abb. 33: Radonkonzentration im Gebäude 84001 vor und nach der Sanierung.

Den einzelnen Maßnahmen kann kein konkreter Anteil am Anstieg der Radonkonzentration zugeordnet werden. Da hauptsächlich der Boden des 2. Obergeschosses abgedichtet wurde, ist der Anstieg der Radonkonzentration eventuell überwiegend durch den Einbau luftdichter Fenster in den darunterliegenden Stockwerken und aufsteigende Warmluft aufgrund vielleicht wärmerer Zimmertemperaturen entstanden.

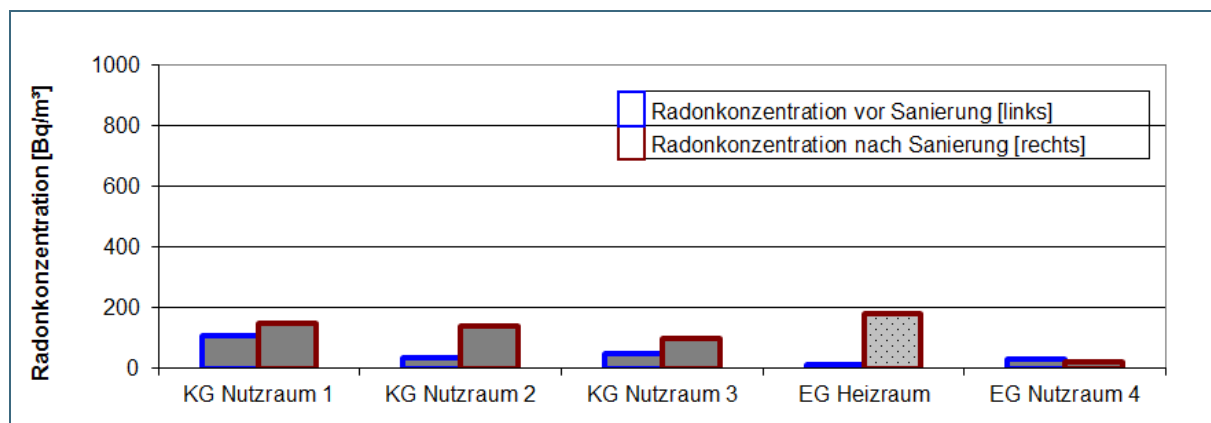
Abb. 36 zeigt, dass die Radonkonzentrationen vor der Sanierung insgesamt niedrig sind. Lediglich der KG Nutzraum 1 weist vor der Sanierung eine Radonkonzentration von über 100 Bq/m³ auf.

Abb. 36: Radonkonzentration im Gebäude 84003/1 vor und nach der Sanierung.

Nach der Sanierung ist die Radonkonzentration angestiegen. Der KG Nutzraum 1 hat im Vergleich zu den anderen verbundenen KG Nutzräumen (Abb. 35) immer noch eine höhere Radonkonzentration, alle liegen jedoch zwischen 100 und 150 Bq/m³. Der EG Heizraum verzeichnete den größten Anstieg in der Radonkonzentration, von 15 zu 180 Bq/m³.

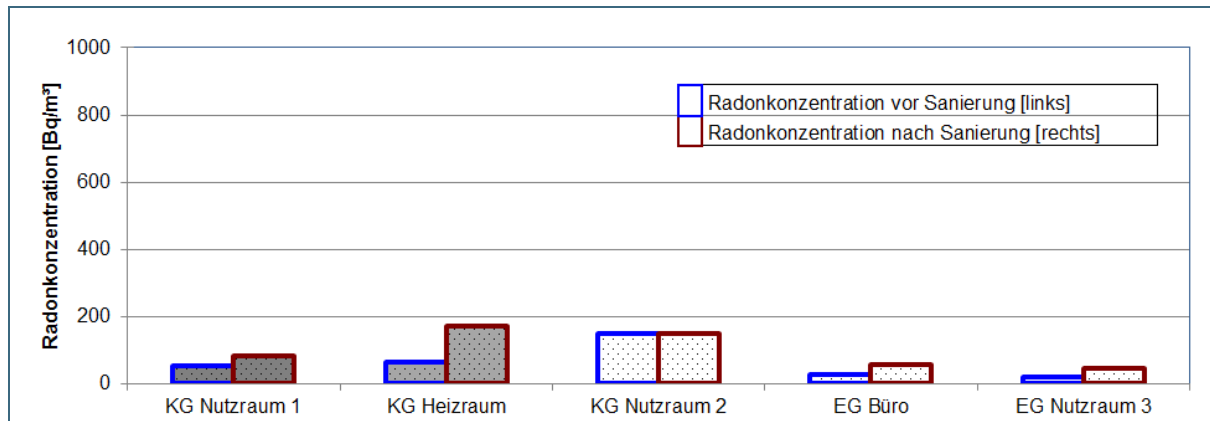
Die Radonkonzentrationen sind vor und nach der Sanierung wiederum relativ niedrig (Abb. 37). Lediglich KG Nutzraum 2 wies vor der Sanierung eine Radonkonzentration über 150 Bq/m³ auf. Die gut gelüfteten Räume im Erdgeschoss hatten mit der Außenluft vergleichbare Radonkonzentrationen.

Abb. 37: Radonkonzentration im Gebäude 84003/2 vor und nach der Sanierung.

Durch die neuen Fenster und die neu aufgebrachte Außendämmung ist die Radonkonzentration angestiegen. EG Nutzraum 3 hat selbst z. B. noch keine neuen Fenster zum Zeitpunkt der zweiten Messung. Trotzdem ist die insgesamt niedrige Radonkonzentration leicht gestiegen. Vermutlich hat die gesamte Abdichtung des Gebäudes auch Auswirkung auf die noch unsanierten Räume.

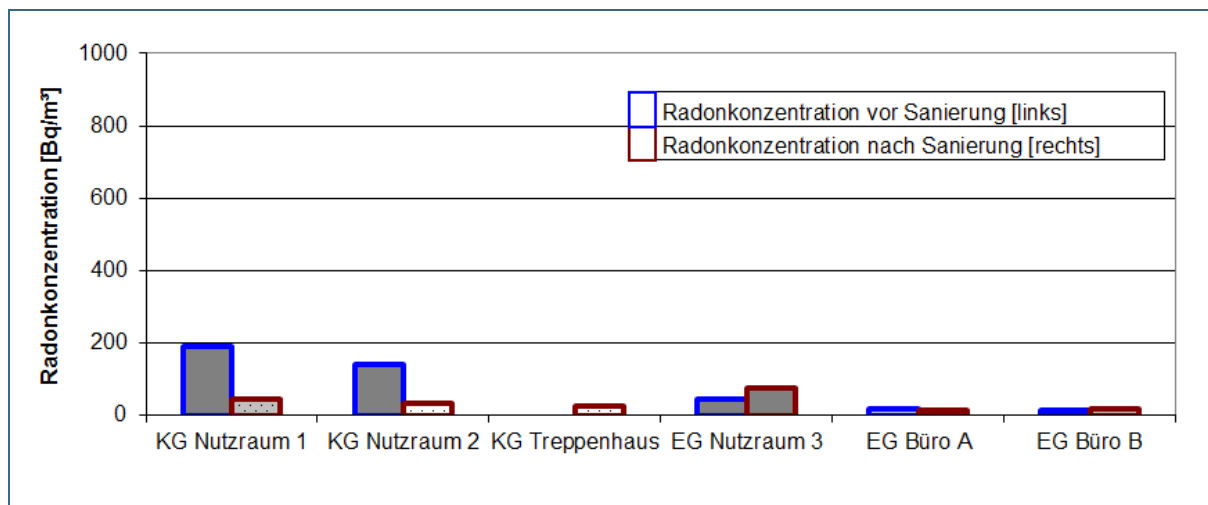
Im Gebäude 84004 sind die Radonkonzentrationen nach der Sanierung trotz umfangreicher Sanierungsmaßnahmen nicht wesentlich angestiegen. Die Radonkonzentrationen außerhalb des Kellers sind vor und nach der Sanierung sehr niedrig (Abb. 40).

Abb. 40: Radonkonzentration im Gebäude 84004 vor und nach der Sanierung.

Der Keller wird bei wärmeren Außentemperaturen durch die offenstehende Außentür und offenstehende Kellertüren wirkungsvoll entlüftet (erste Messung nach Sanierung, Abb. 40). Die oberen Geschosse sind nach der Sanierung vom Keller energetisch abgetrennt und dadurch auch besser vor Radon geschützt als zuvor.

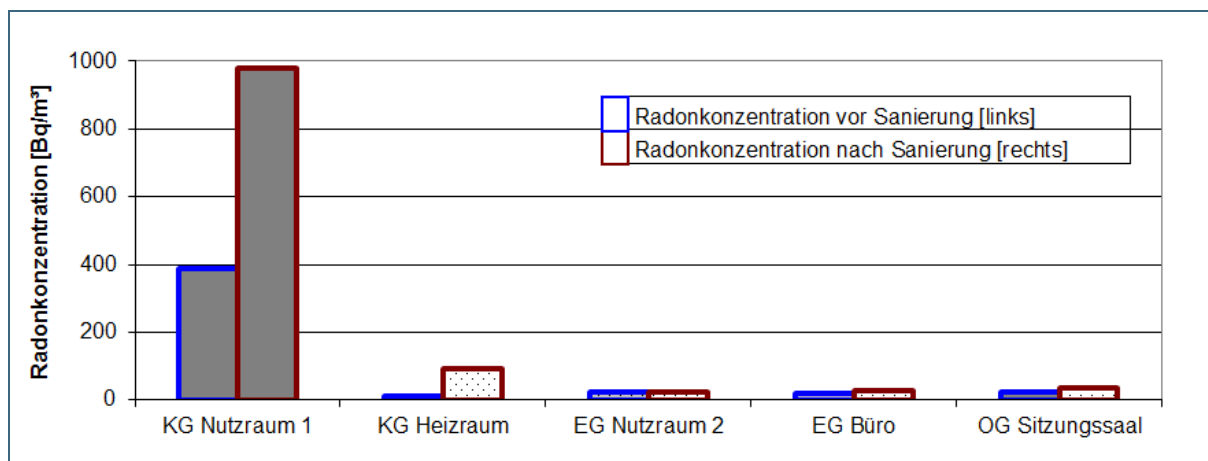
Abb. 41 zeigt die Radonkonzentrationen im Gebäude 94001 vor und nach der Sanierung. Die sehr niedrige Radonkonzentration im KG Heizraum (12 Bq/m^3 vor und 92 Bq/m^3 nach der Sanierung) ist mit hoher Wahrscheinlichkeit auf das dort permanent geöffnete Fenster zurückzuführen. Die Heizungsanlage kann so mit einer ausreichenden Menge an Verbrennungsluft versorgt werden.

Abb. 41: Radonkonzentration im Gebäude 94001 vor und nach der Sanierung.

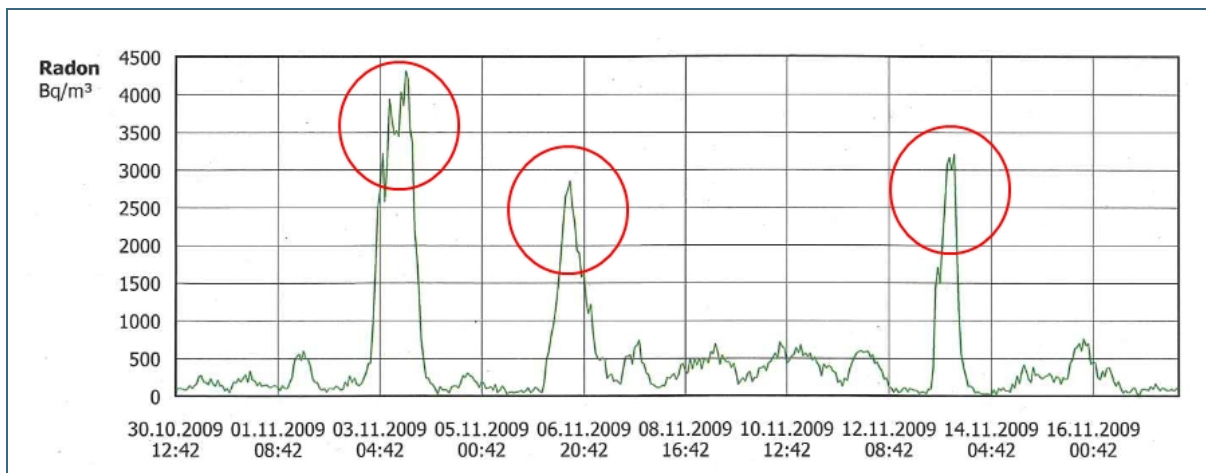
In Abb. 42 ist eine zeitaufgelöste Messung der Radonkonzentration vor der Sanierung des im Keller gelegenen Nutzraums 3 dargestellt. Auffällig sind hier drei Maxima der Radonkonzentration. Nutzraum 3 wird nur unregelmäßig genutzt. Dabei wird ein großer Ventilator betrieben, der vor allem dazu dient, die verbrauchte Luft aus dem Raum abzusaugen. Für die Zuluft sorgen gekippte Fenster auf der gegenüberliegenden Raumseite bzw. kleine Lüftungsschlitze im Fensterrahmen. Wie sich bei einem derartigen Lüftungsregime Zu- und Abluft verhalten, also z. B. ob genau so viel Luft über die gekippten Fenster nachströmt, wie über den sehr leistungsstarken Ventilator abgeführt wird, ist schwer zu beurteilen. Bei einem Test vor Ort zeigte sich jedoch, dass sich bei geschlossenen Fenstern sehr schnell ein Unterdruck im Raum aufbaute. Dieser Unterdruck kann unter Umständen dazu führen, dass vermehrt Luft aus dem Boden angesaugt wird und somit zumindest kurzzeitig radonhaltige Bodenluft in die Raumluft gelangt.

Abb. 42: Zeitaufgelöste Messung in Nutzraum 3 mittels Radon Scout im Gebäude 94001.
