Bayerisches Landesamt  
für Wasserwirtschaft

**Fernsehbefahrungen von  
Grundwassermessstellen**

Materialien Nr. 116 (Oktober 2004)

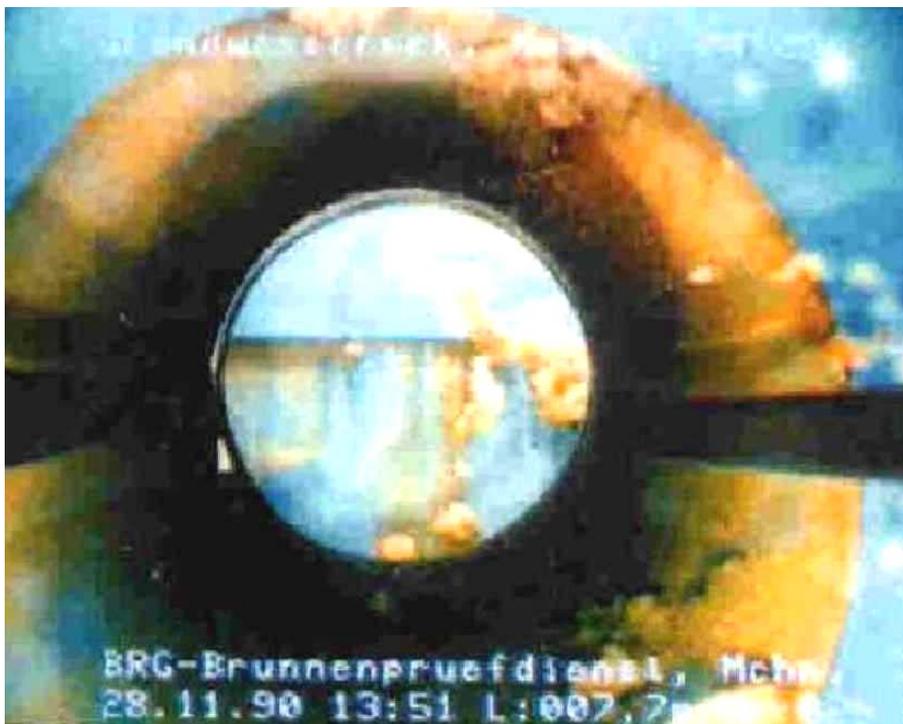
**Abb. 1** Bei früheren Unterwasser-Fernsehkameras ermöglichte nur ein unter der Kamera hängender, geneigter Spiegel eine radiale Betrachtung der Messstellenwand. Der Bildausschnitt war klein, die axiale Sicht behindert. Grundwassermessstelle Nr. 24129, WEIDENSTAUE

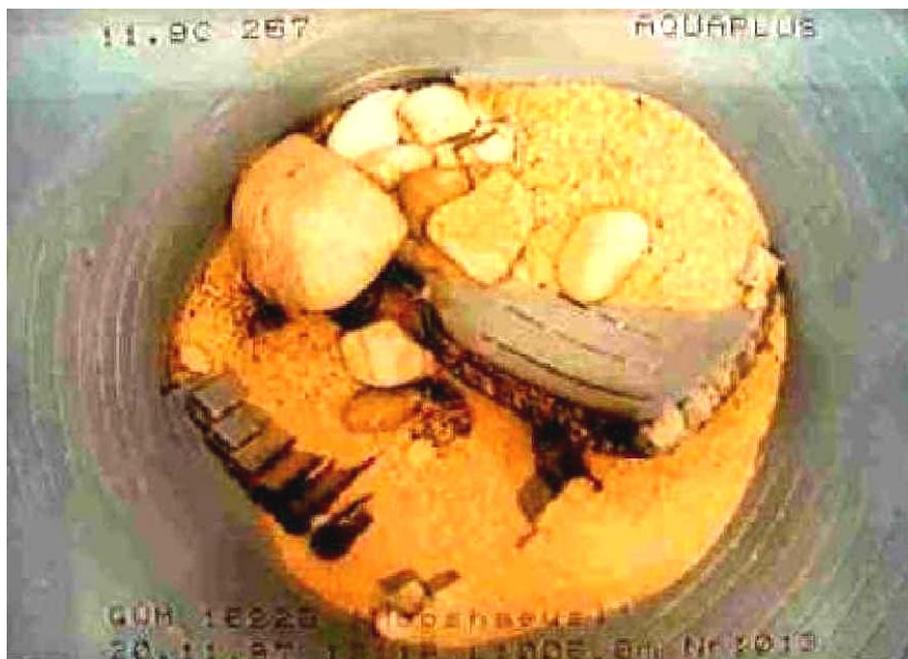
**Abb. 2** Neue Unterwasser-Fernsehkameras liefern scharfe Bilder in Tageslichtqualität und trotz Weitwinkelobjektiv in annähernd natürlichem Blickwinkel. Filterkies, Steine und Bruchstücke eines beschädigten Filterrohrs über einer 4 m hohen Auflandung. Messstelle Nr. 16228, MOOSHAUSL 909A

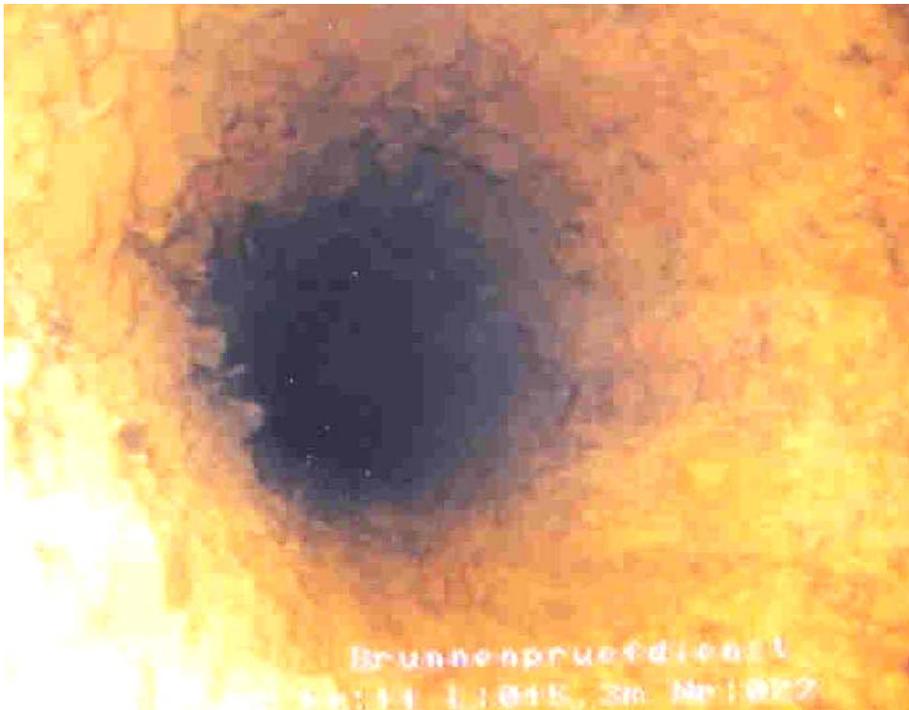
**Abb. 7** Frühere Unterwasserkameras mit schwenkbarem Kamerakopf lieferten Bilder mit deutlicher Unschärfe, ungleichmäßiger Ausleuchtung, unnatürlicher Farbtemperatur. Hier: Starke Ablagerungen an der Messstelle Nr. 08242, WEHRINGEN 879

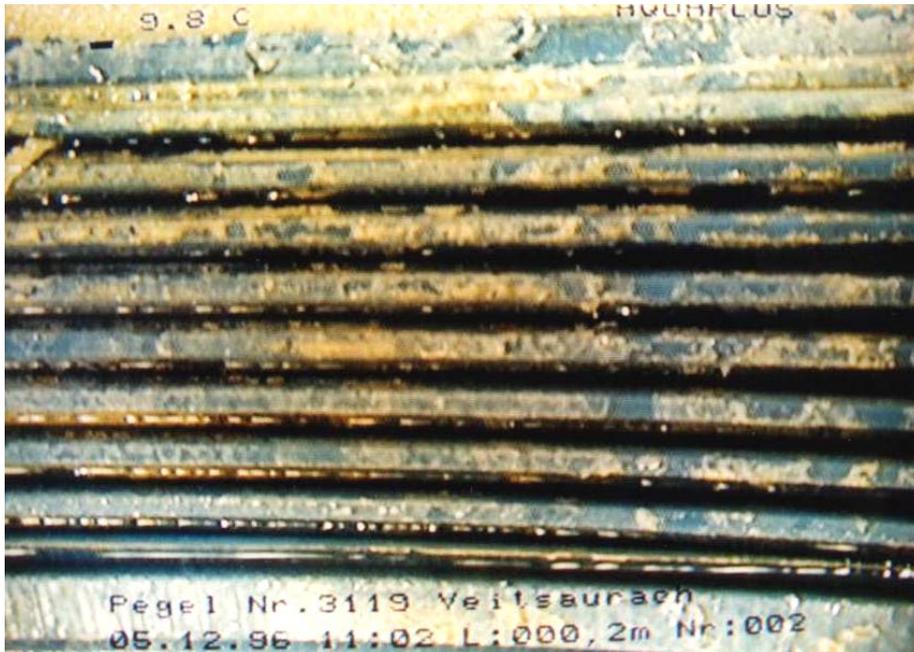
An nahezu 20 % der Messstellen wurden unvollständig verschraubte Rohrverbindungen beobachtet (Abb. 12, Abb. 78). Hier ist ein Eindringen von Oberflächenwasser möglich, das zu Verockerungen oder Verunreinigungen führen kann. In Einzelfällen wurden sogar nicht verschraubte, offene Rohrverbindungen beobachtet (Abb. 13, Abb. 14). Deformierte Verbindungen (Abb. 15) geben Hinweise auf eine nicht sachgerechte Bauausführung.

**Abb. 12** Sicht auf Gewindegang; unvollständig verschraubte Rohrverbindung. Messstelle Nr. 03119, VEITSAURACH

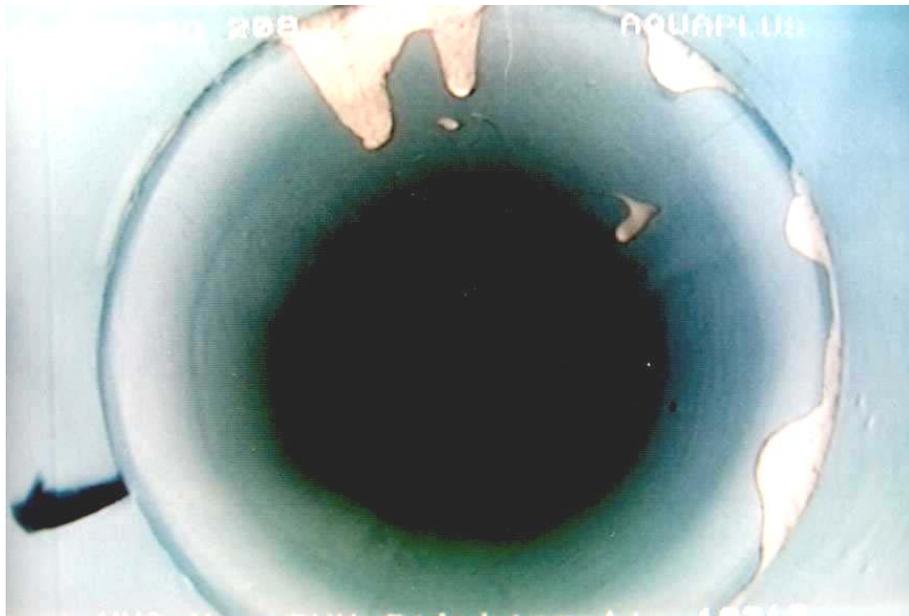
In wenigen Messstellen wurde bitumenartiges Material als Dichtungsmittel verwendet (Abb. 16). Mehrfach wurde ein Herausdrücken einer Zementabdichtung beobachtet (Abb. 17).

**Abb. 17** An der Muffenverbindung wurde beim Verschrauben Zement-Dichtmittel herausgepresst. Messstelle Nr. 16213, GILCHING 808

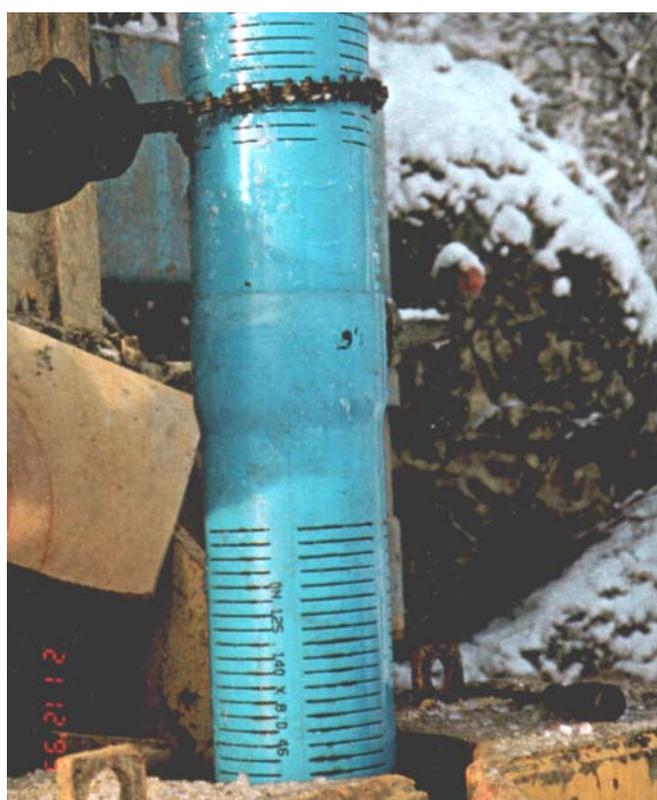
Eine mögliche Ursache für derartige Filterbrüche kann z. B. ein unsachgemäßer Einsatz der Kettenzange im Bereich der Filterlamellen sein (Abb. 21). Da in diesem Bereich die Rohre geschwächt sind, können die hohen Druckkräfte beim Zusammenschrauben der Rohre ein Brechen der Lamellen bewirken. Bereits ein leichtes Einreißen der PVC-Lamellen wird später durch Druckkräfte des Filterkieses und den Gebirgsdruck zu einer Vergrößerung des Risses und möglicherweise zum Einsturz der Messstelle führen. Aus diesem Grund sollten derart beschädigte Filterrohre nicht eingebaut, sondern von der Bohrstelle entfernt werden.

**Abb. 21** Unsachgemäßer Einsatz einer Kettenzange im Bereich der Filterschlitz

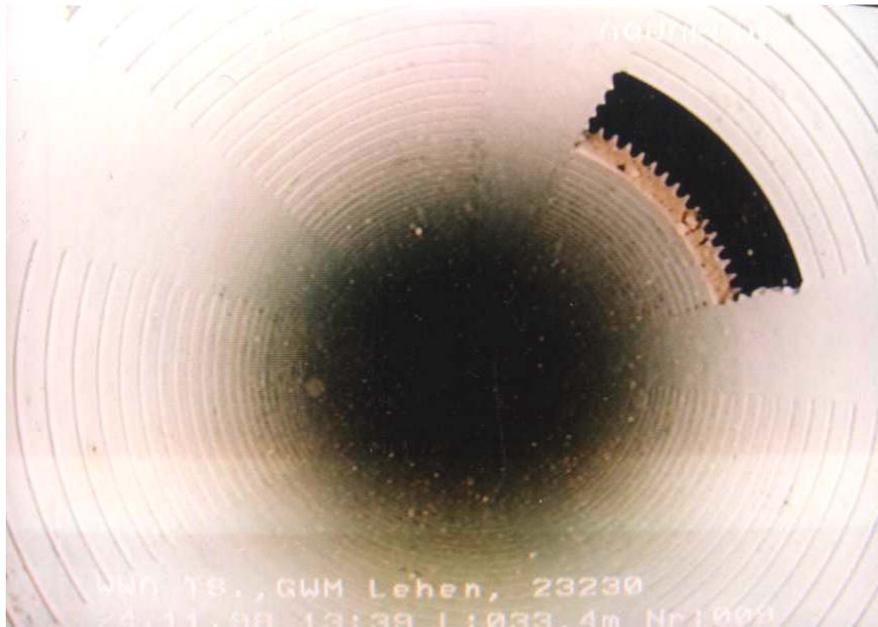
Teilweise waren einzelne Filterlamellen auch ganz herausgebrochen (Abb. 2). In Abb. 22 und Abb. 23 ist gut erkennbar, wie weit der Filterkies bereits aus dem Ringraum herausgespült wurde.

**Abb. 22** Ausgebrochene Filterslitze verursachen eine erhöhte Auflandung aus Filterkies. Messstelle Nr. 23230, LEHEN D 10

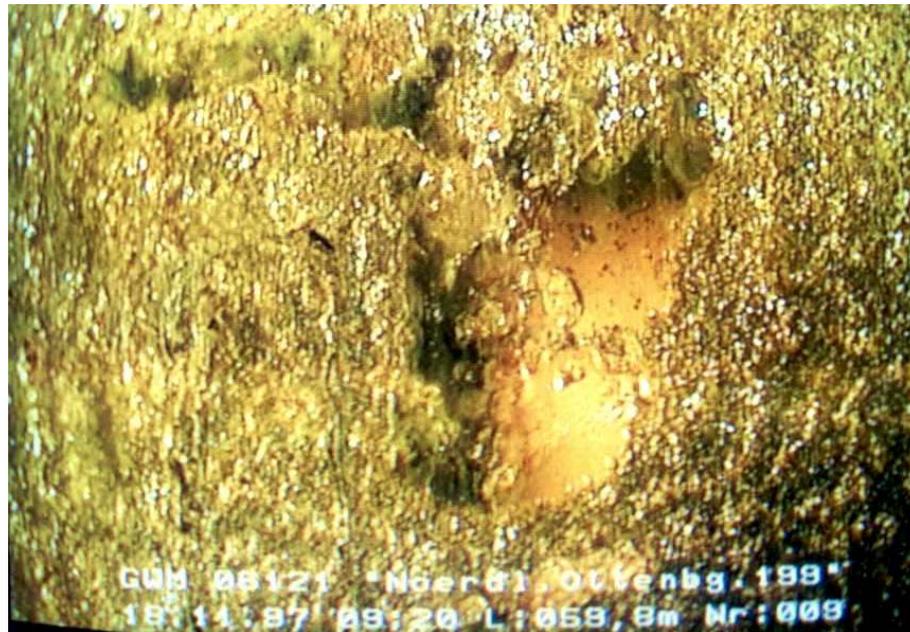
Die Auswertung der Fernsichtbefahrungen ergab, dass an 26 Messstellen Korrosionserscheinungen an der Verrohrung bestehen, wie z.B. Rost an Stahlrohren (Abb. 37), Abblättern oder Blasenbildung an beschichteten Stahlrohren (Abb. 38), Korrosion an bituminierten Stahl- oder Kupferrohren u. ä., bis hin zu vollkommen korrodierten Stahlrohren (Abb. 39). Starke Korrosionen können bewirken, dass Messgeräte mit Schwimmer hängen bleiben, und so die Messwerte verfälschen.

**Abb. 39** Komplette korrodiertes Stahl-Vollrohr in 59 m Tiefe. Messstelle Nr. 06121, NORDL. OTTENBERG C 199

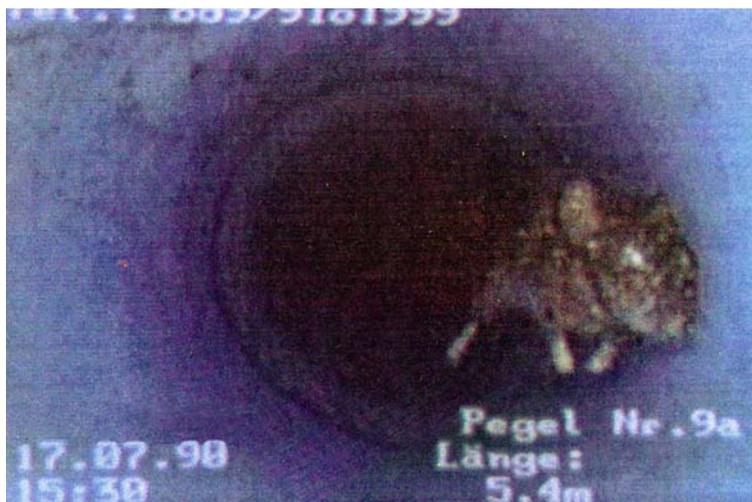
Bei der Messstelle in Abb. 41 und Abb. 42 haben sich in der Bauphase Ratten in das falsche Loch geflüchtet. Ohne die Ergebnisse der Fernsehbefahrung würden die "eigenartigen" Gütedaten sicher zu manchen wilden Spekulationen führen (zur Grundwasserbiologie siehe Kapitel 5.9).

**Abb. 41** Aufschwimmender Rattenkadaver in neu gebauter Beweissicherungsmessstelle

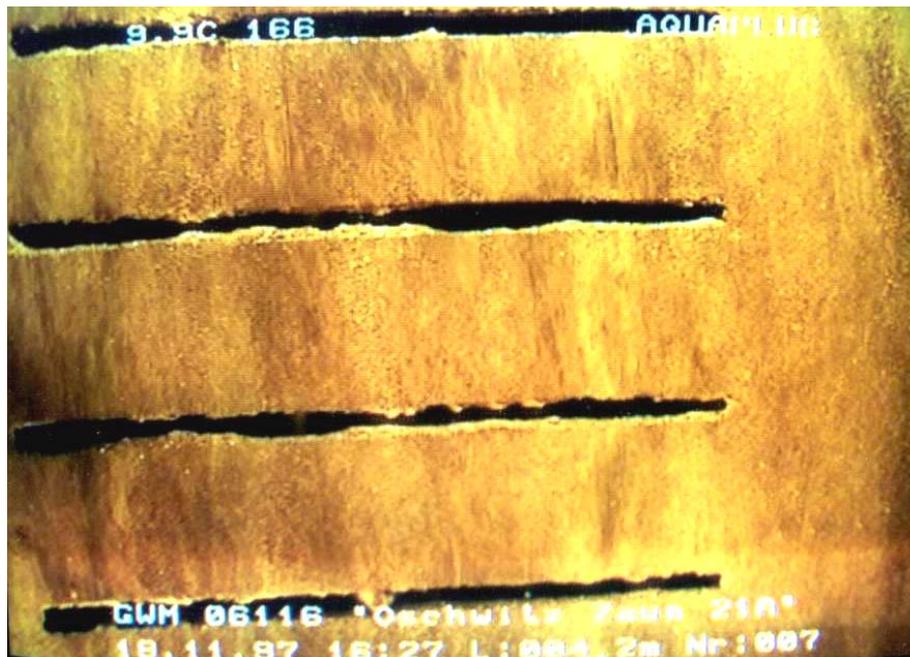
Häufig festgestellte Mängel sind braune Ablagerungen an den Innenwänden der Filter- bzw. Vollrohre und in den Filterschlitz, die teilweise nicht ganz korrekt als Verockerungen bezeichnet werden (Abb. 45). Die Ablagerungen werden verursacht durch chemische Ungleichgewichte, die bei der Mischung unterschiedlicher Grundwässer entstehen. Sie bestehen meistens aus Eisenoxiden (Verockerungen) und Manganoxiden. In Ausnahmefällen bilden sie große Kristalle wie in Abb. 46.

Geringe Ablagerungen wie in Abb. 45 sind messtechnisch für die Erhebung quantitativer Messdaten kein Hindernis oder Nachteil.

**Abb. 45** Geringe, meist braune Ablagerungen, sogenannte „Verockerungen“, an der Innenwand der Grundwassermessstelle Nr. 06116, OSCHWITZ-ZAUN 21A. Die Filterschlitz sind nahezu frei

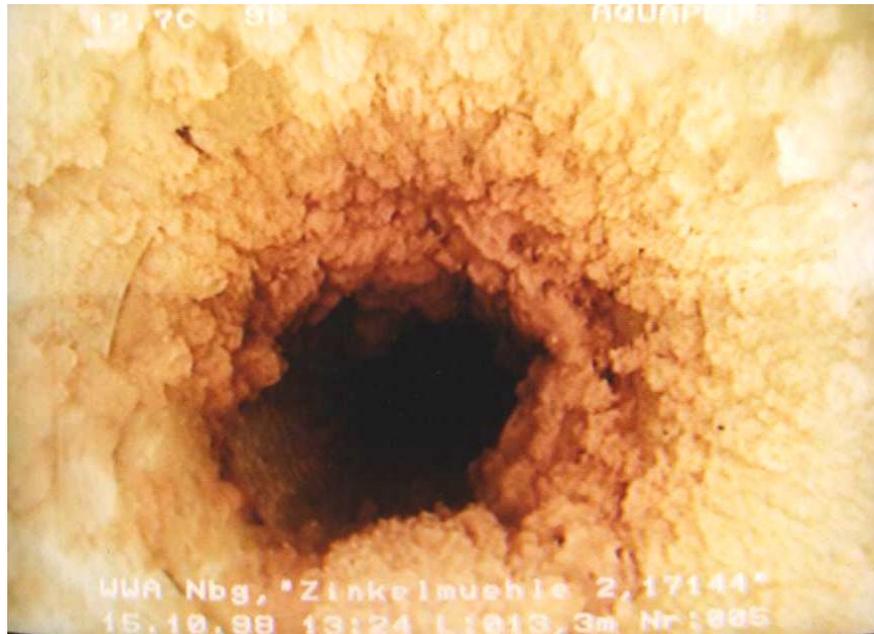
Die Abb. 7 und Abb. 48 zeigen Beispiele für starke Ablagerungen. Abb. 49 bis Abb. 51 Beispiele für deutliche bis starke Ablagerungen.

**Abb. 48** Sehr starke Ablagerungen stoppten die Fernsichtbefahrung vorzeitig. Nur selten sind die „Verockerungen“ so stark, dass man nicht mehr erkennen kann, ob es sich um ein Voll- oder Filterrohr handelt. Messstelle Nr. 17144, ZINKELMUEHLE 2 976

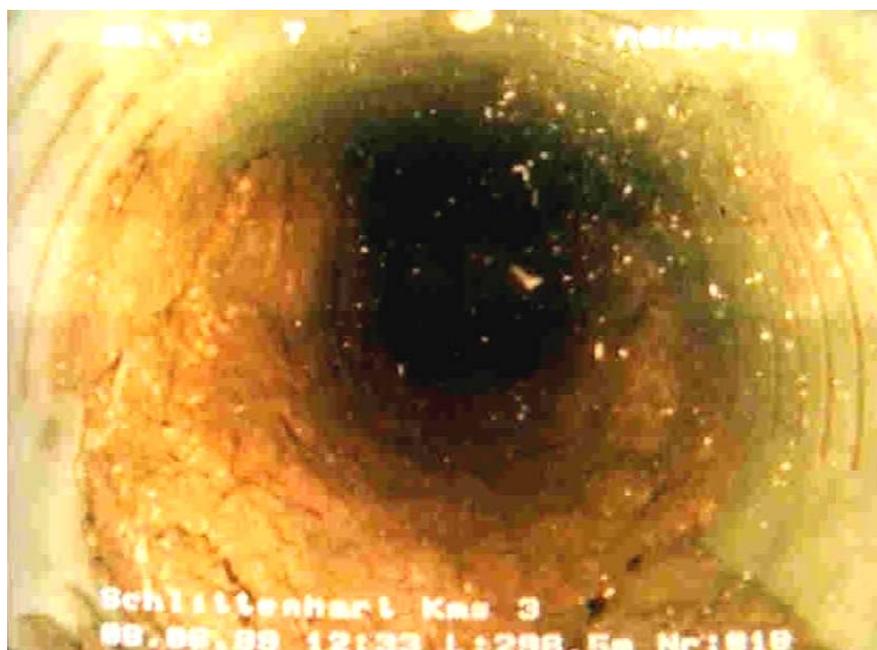
**Abb. 49** Teilweise starke Ablagerungen im Filterbereich in 298m Tiefe. Messstelle Nr. 03128, Schlittenhart GM 3

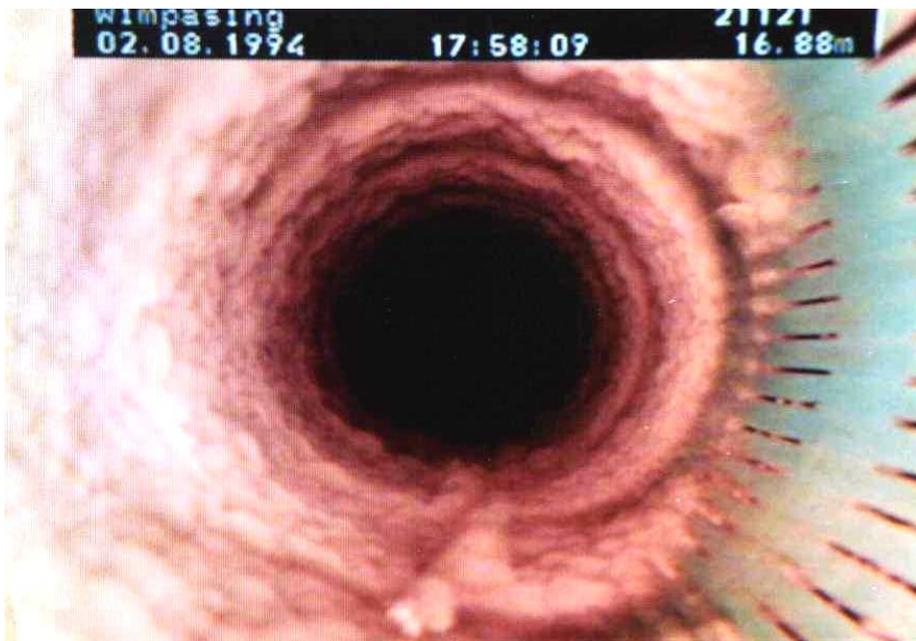
**Abb. 51** Starke Ablagerungen im Filterbereich in 16,8 m Tiefe. Messstelle Nr. 21121, WIMPASING 611

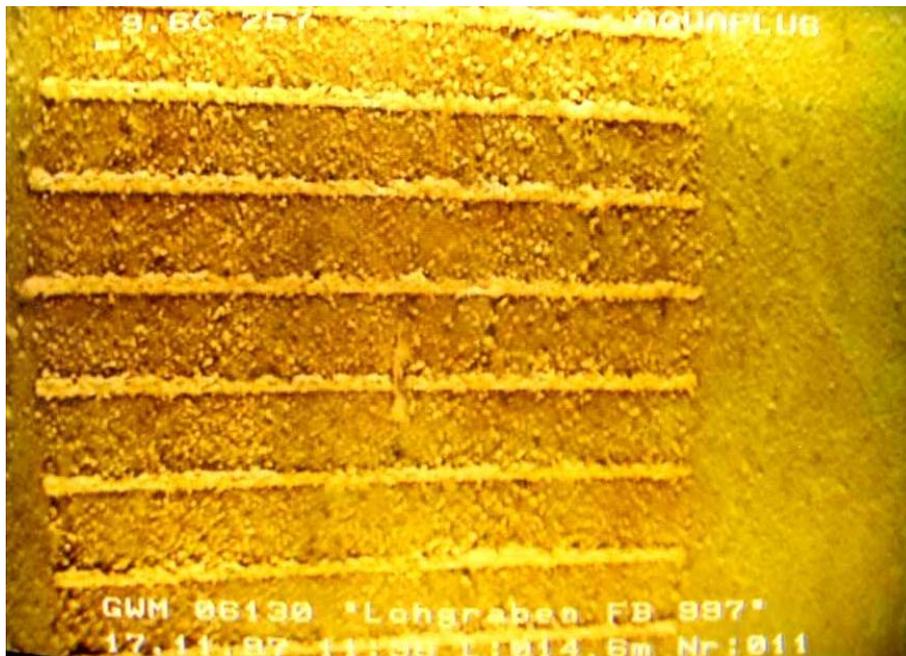
In Abb. 52 und Abb. 53 werden Beispiele für deutliche Ablagerungen wiedergegeben. Geringe Ablagerungen zeigen dagegen die Messstellen in Abb. 45, Abb. 54 und Abb. 55.

**Abb. 54** Geringe Ablagerungen, aber geschlossene Filterschlitz in 14,6 m Tiefe. Messstelle Nr. 06130, LOHGRABEN B FLBR 997

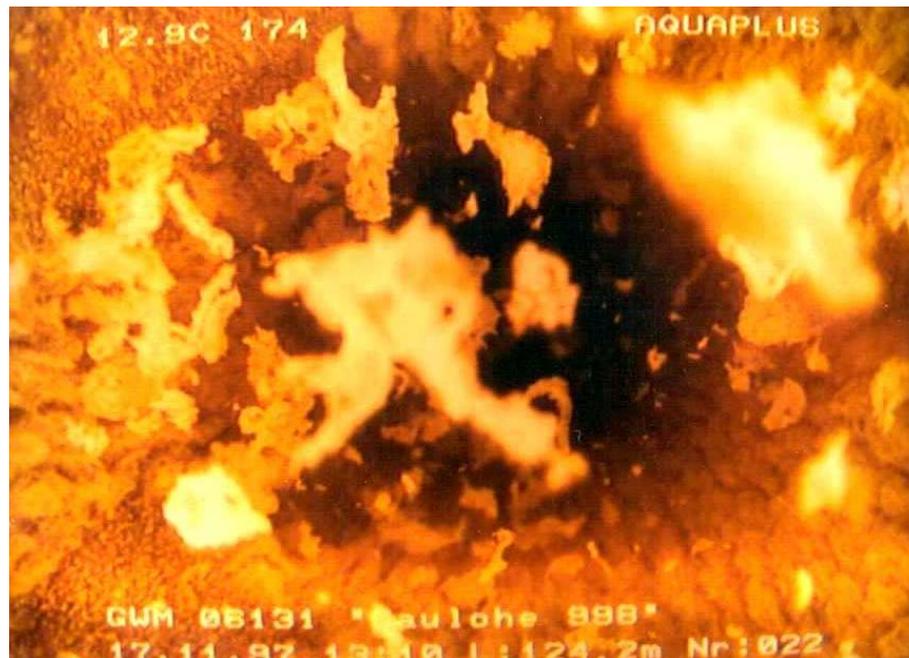
Die Ablagerungen sind meist fest mit der Verrohrung verwachsen. Gelegentlich haften sie aber auch nur locker an der Messstellenwand an und lösen sich schon durch die von der Kamera im Grundwasser ausgelösten Wasserbewegungen (Abb. 56).

**Abb. 56** Lockere Ablagerungen lösen sich während der Kamerabefahrung in 124 m Tiefe und behindern die Sicht. Messstelle Nr. 06131, SAULOHE C 998

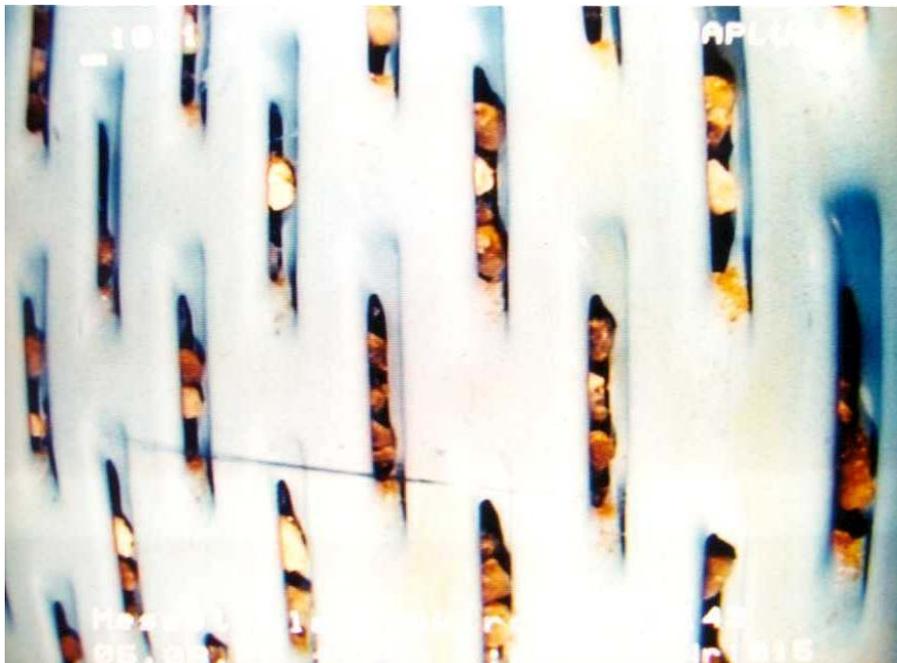
**Abb. 61** Zum Teil verengte Schlitz durch Unterkorn aus zu feinkörnigem Filterkies. Messstelle Nr. 19143, NEUKIRCHEN VB2

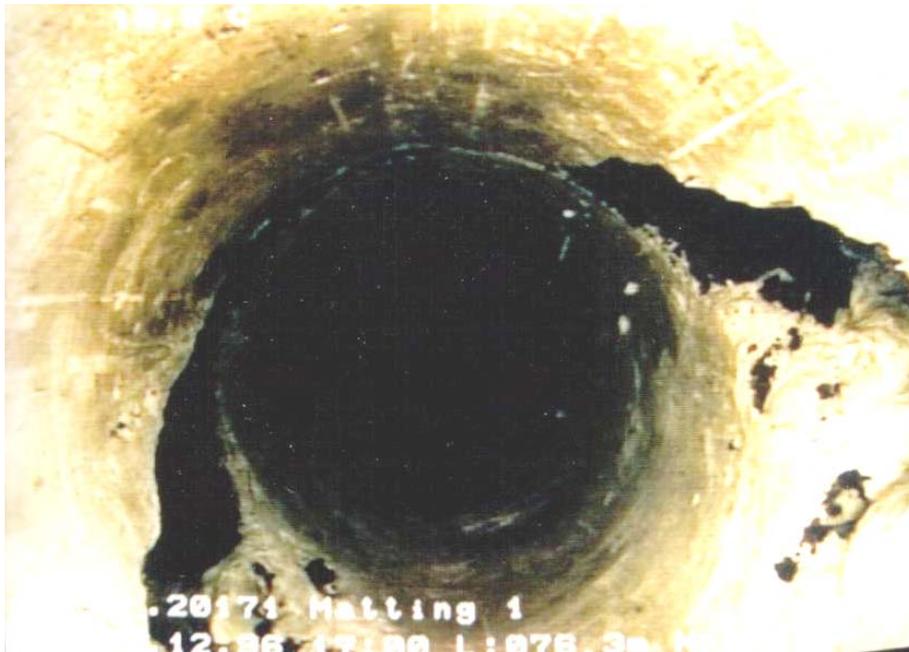
**Abb. 62** Offene Bohrung mit steil nach links oben einfallender Kluft in 76 m Tiefe. Messstelle Nr. 20171, MATTING 1 661

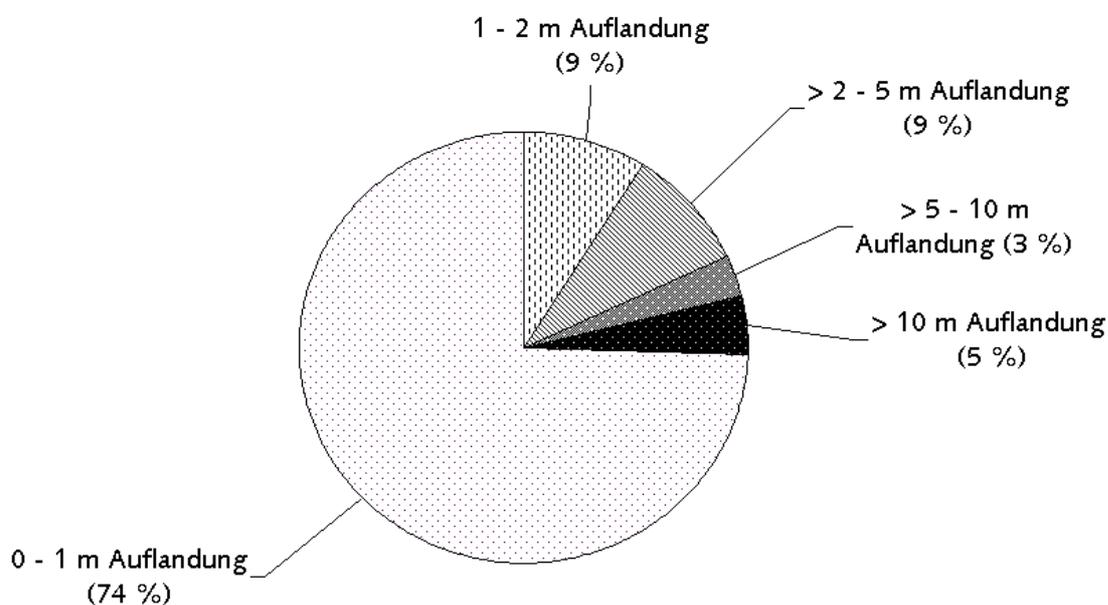
**Abb. 66** Höhe der Auflandungen an der Messstellensohle (von 370 untersuchten Messstellen)

Die Abb. 66 zeigt, dass größere Auflandungen von über einem Meter bei rd. 25% aller Messstellen angetroffen wurde. Die Höhe der Auflandung und die tatsächliche Sohlentiefe der Messstelle konnten nicht immer exakt bestimmt werden. Dies sei am Beispiel der Messstelle, Nr. 10124, STEINACHTAL 154 erläutert:

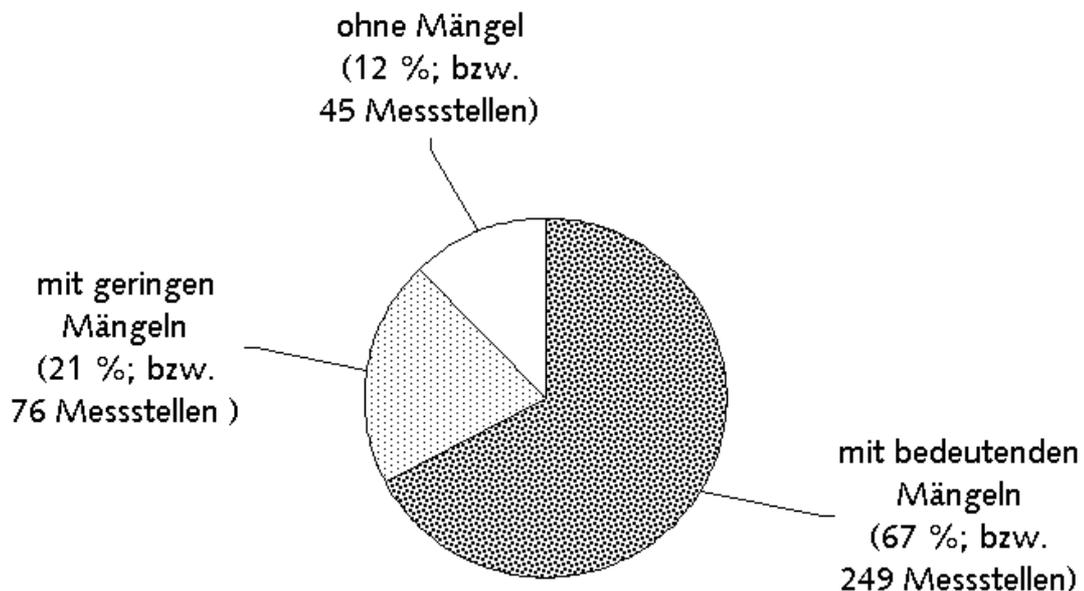
Ohne Mängel waren lediglich 12 % der untersuchten Messstellen und zwei Drittel der Messstellen wiesen bedeutende Mängel auf (Abb. 73). Unter geringen Mängeln gemäß Abb. 73 wird verstanden, dass höchstens geringe Ablagerungen vorhanden waren, keine Bauplanänderungen festgestellt wurden und die vertikalen Abweichungen vom Ausbauplan höchstens einen halben Meter betrug (vgl. Ziffer 5.2).

**Abb. 73** Anteil der Messstellen ohne Mängel, mit kleinen und bedeutenden Mängeln

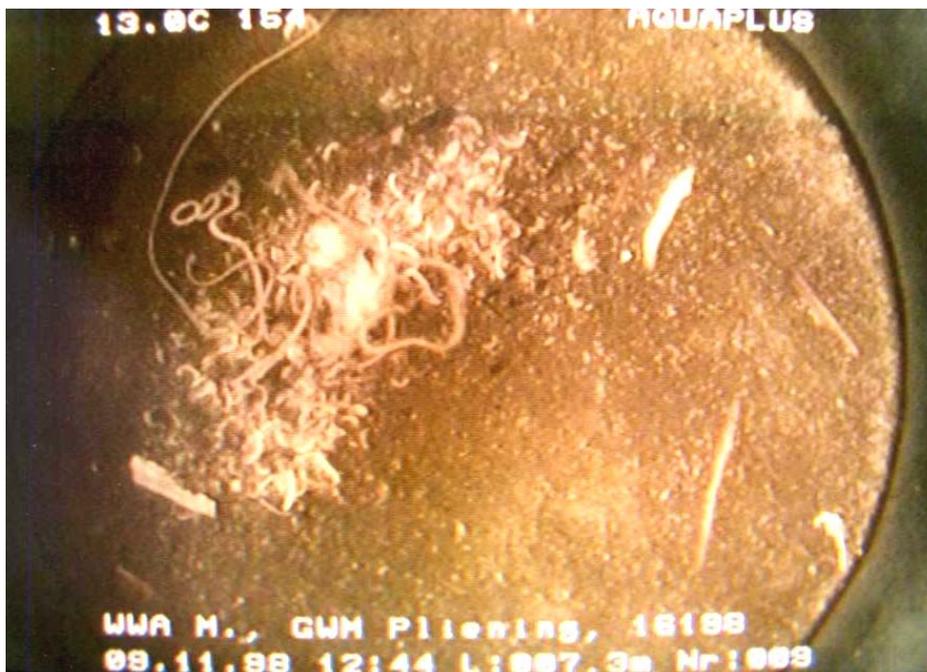
**Abb. 76** Im Grundwasser lebende Brunnendrahtwürmer in 6,6 m Tiefe unter Gelände. Messstelle Nr. 16198, PLIENING 556A. Die Tiefenangabe von 7,3 m ist darin begründet, dass hier ab Rohroberkante gemessen wurde

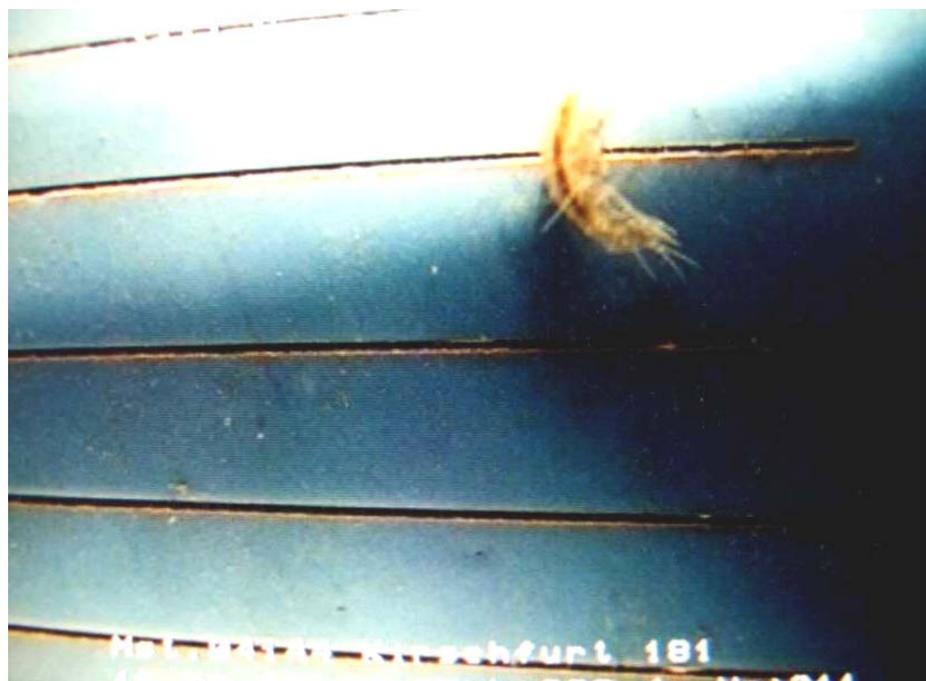
**Abb. 77** Grundwasserkrebs in 33,4 m Tiefe. Messstelle Nr. 04144, KIRSCHFURT 181

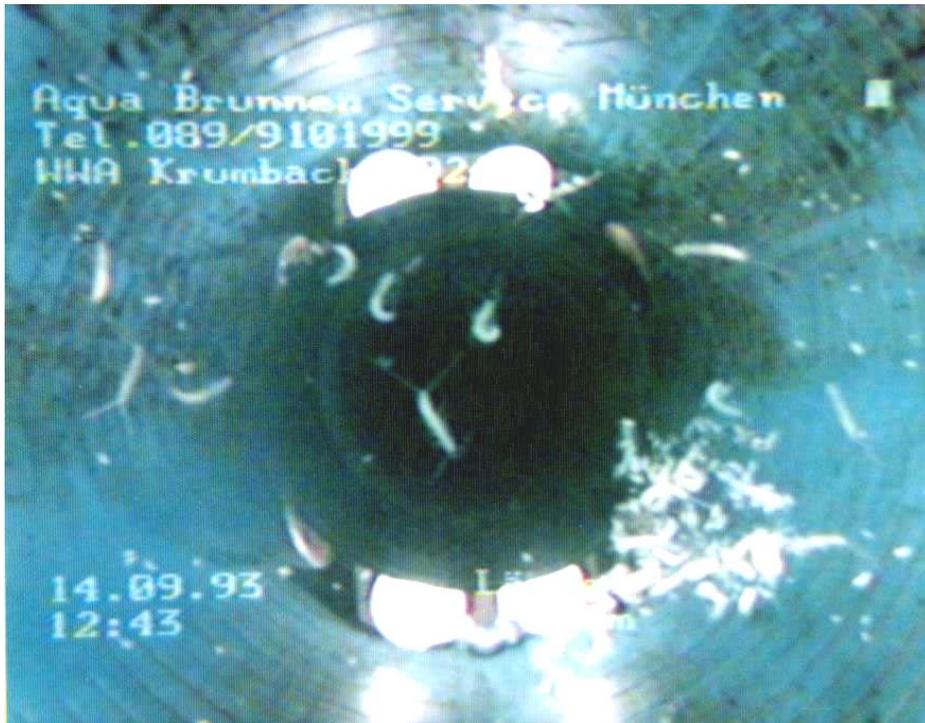
**Abb. 79** Grundwasserkrebse auf dem Grundwasserspiegel, in dem sich die Scheinwerfer der Kamera spiegeln. Messstelle Nr. 09248, FRAUENRIEDHAUSEN D 48

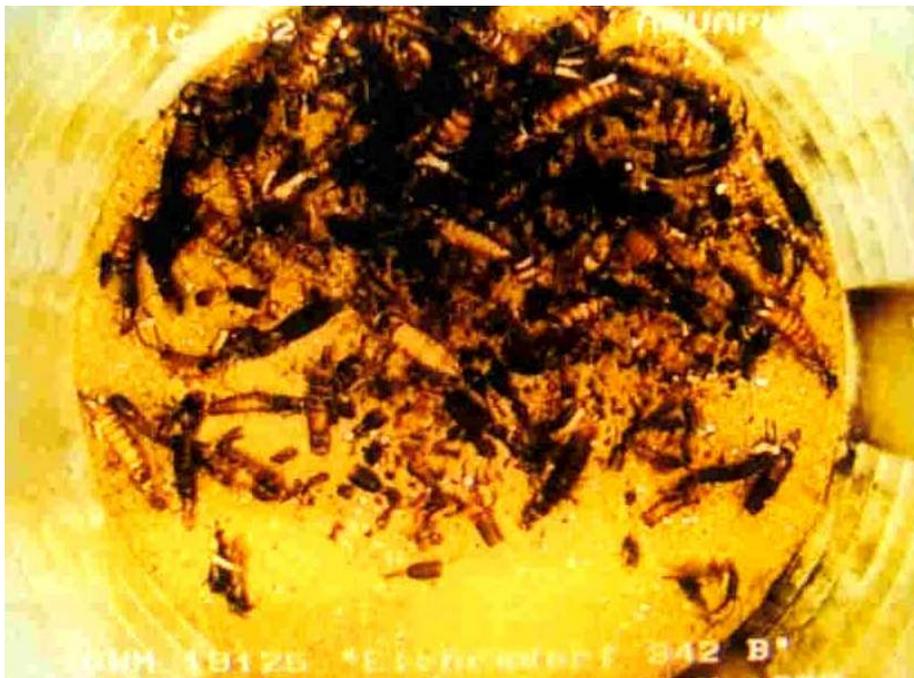
**Abb. 80** Insektenlarven, nicht typischerweise im Grundwasser lebende Organismen auf der Sohle der Messstelle Nr. 19125, EICHENDORF 342B in 8,8 m Tiefe

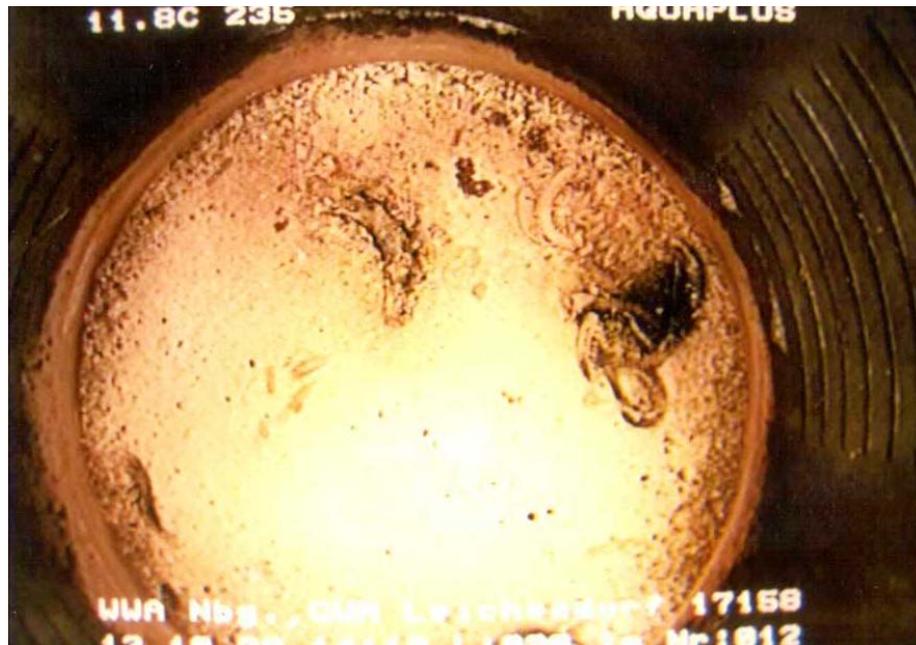
**Abb. 81** Kleinkrebs, im Grundwasser lebend, und Hüllen von Insektenlarven (rechts oben, nicht im Grundwasser lebend) in 20 m Tiefe; Messstelle Nr. 17158, LEICHENDORF BB 6 242

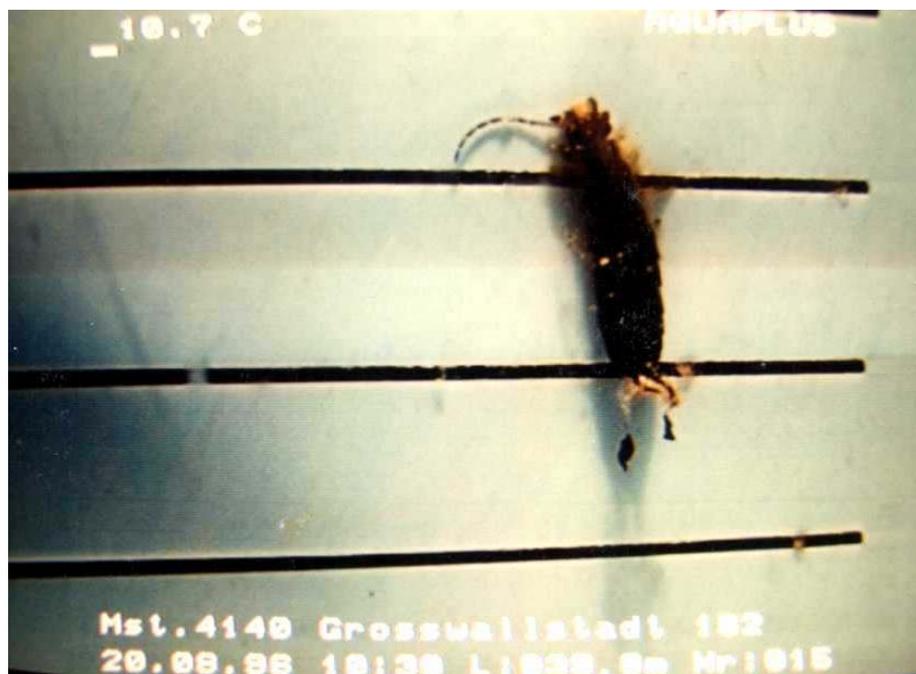
**Abb. 82** Nicht im Grundwasser lebende Insektenlarve in 38 m Tiefe, Messstelle Nr. 04140, GROSSWALLSTADT 162

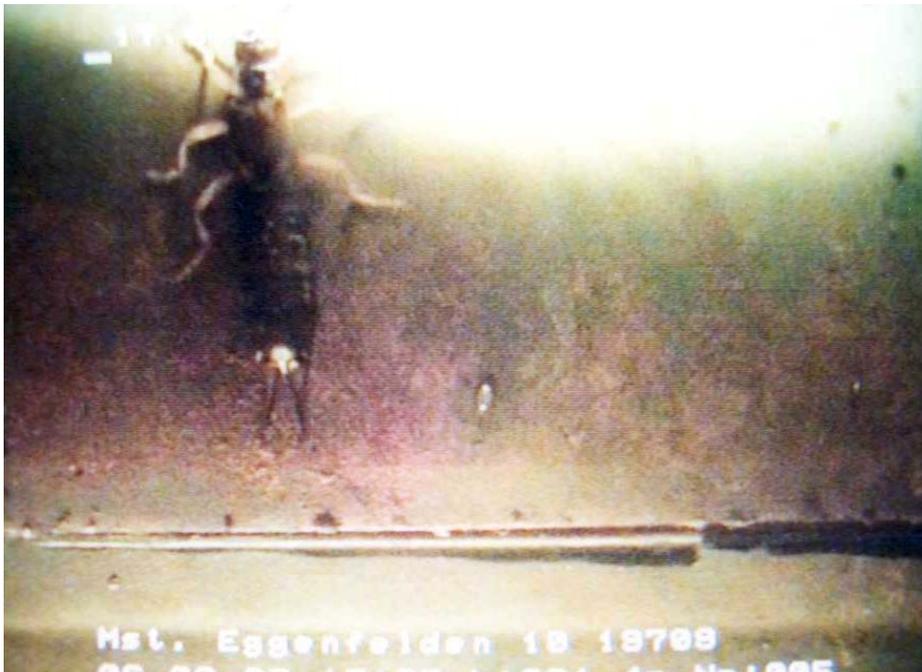
**Abb. 83** Libellenlarve (nicht im Grundwasser lebend). Messstelle Nr. 19709, EGGENFELDEN 10

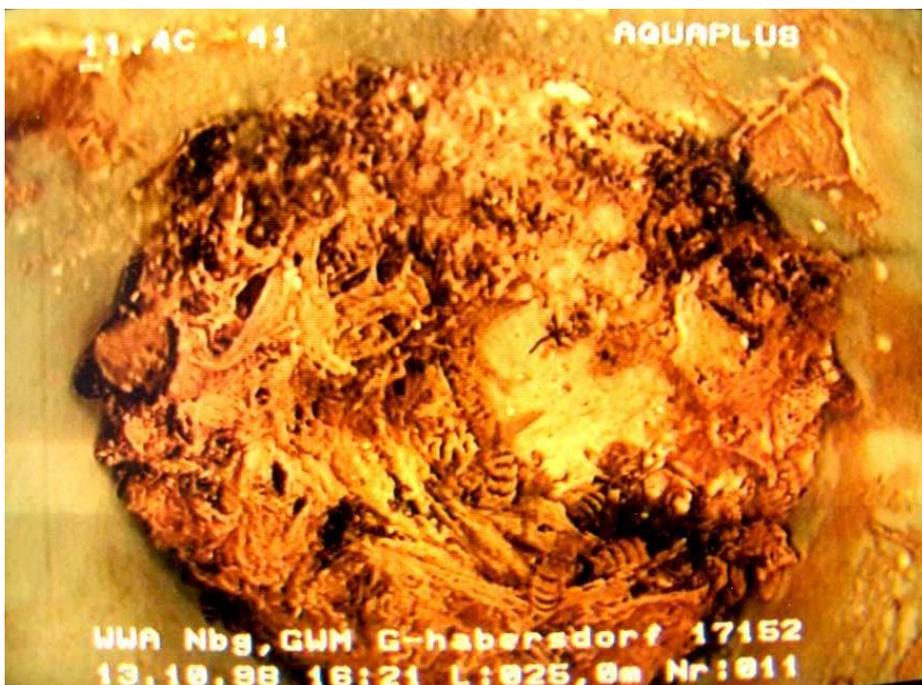
**Abb. 84** Grundwasserfremde Insektenlarven und abgesunkene Ablagerungen auf der Sohle der 25 m tiefen Messstelle Nr. 17152, GROSSHABERSDORF 197

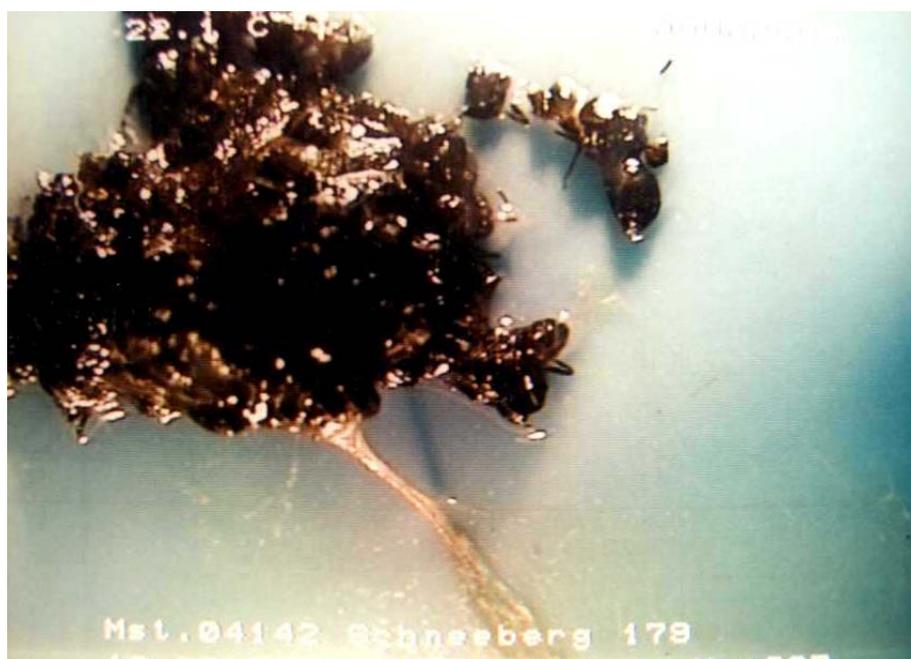
**Abb. 85** Ameisenklumpen in 24 m Tiefe Messstelle Nr. 04142, SCHNEEBERG 179

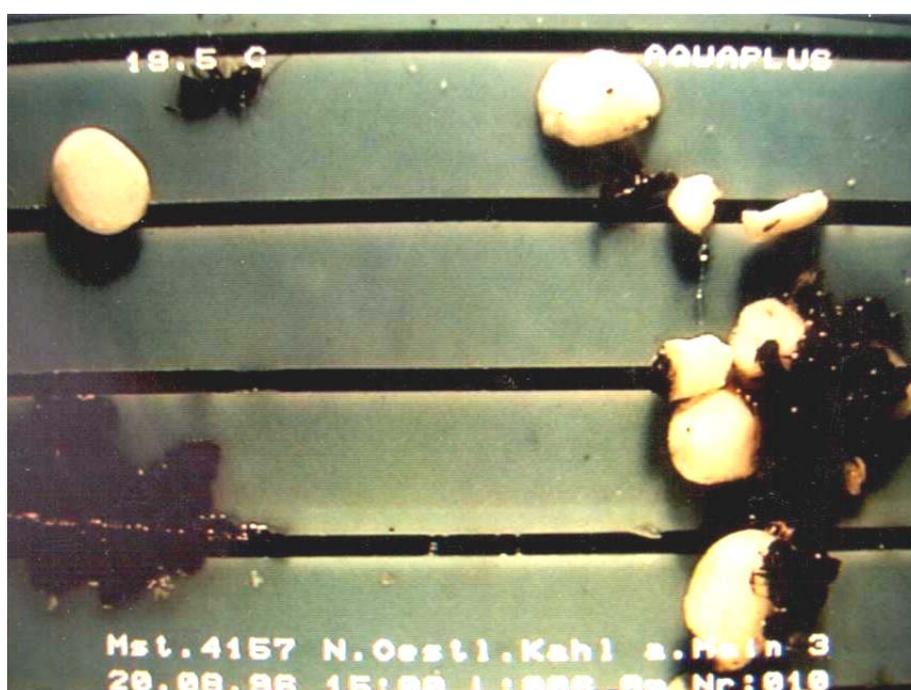
**Abb. 86** Ameisen mit Eiern. Messstelle Nr. 04157, N.OESTL. KAHl A. MAIN 3

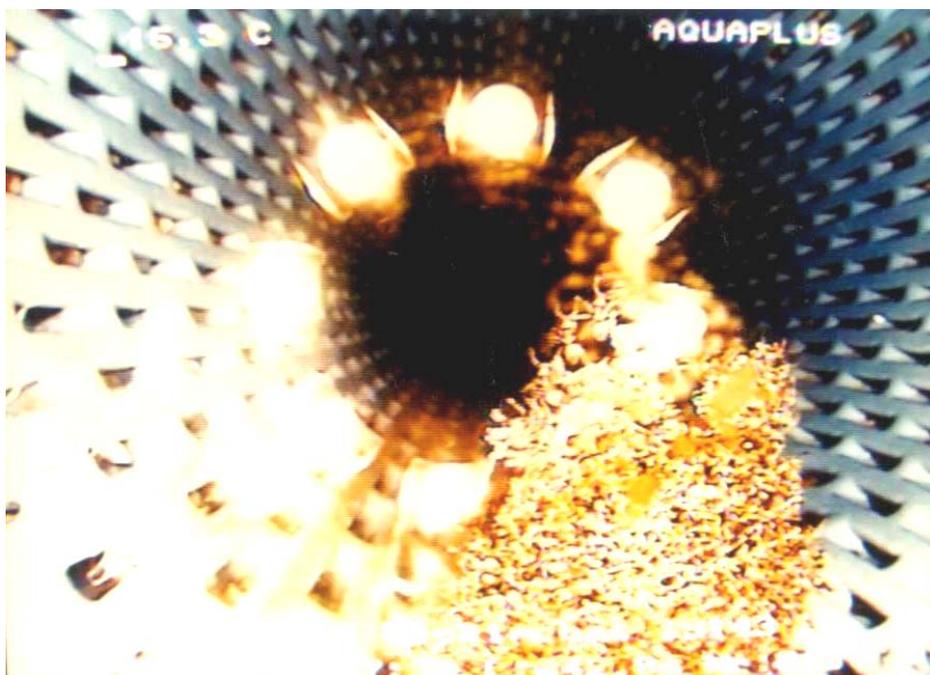
**Abb. 87** Ameisenbau am Grundwasserspiegel der Messstelle Nr. 19143, NEUKIRCHEN VB2

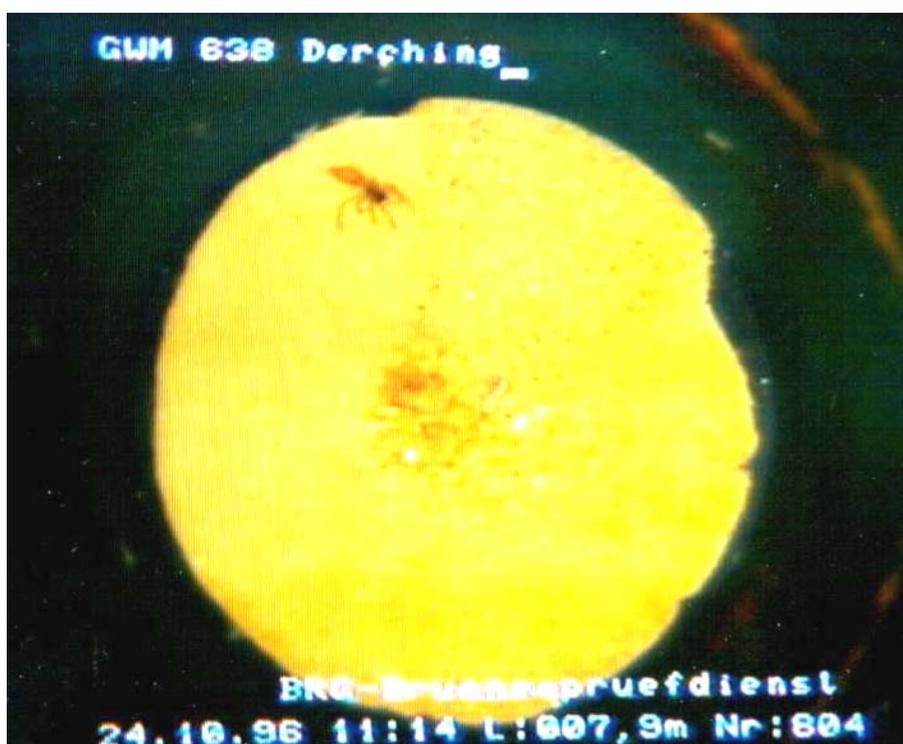
**Abb. 88** Spinne (nicht im Grundwasser lebend). Messstelle Nr. 08193, DERCHING 638
