UmweltWissen – Abfall

Asbest

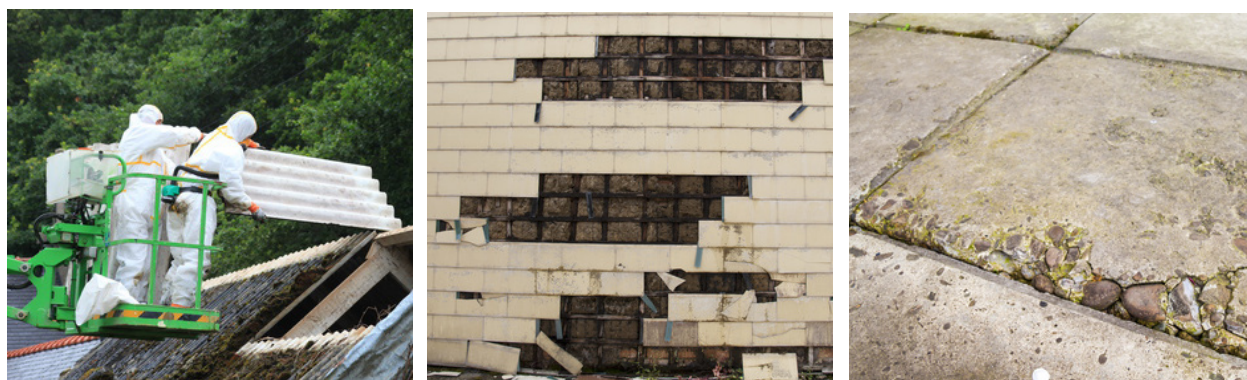
Abb. 14: Beschädigte Dachplatten sollten bald ausgetauscht werden, ebenso kaputte Fassadenschindeln und defekte Bodenplatten.
